号機	7号機	
件名	タービン内部の点検状況について	
不適合の概要	<p>当所7号機は、11月23日から低圧タービン(A)の車室(タービンのカバー)を開放してタービン内部の点検(内部状況確認)を実施しました。</p> <p>点検の結果、11月29日13時40分頃、動翼の先端部(シュラウド部^{*1}第10段から第12段)、湿分分離翼^{*2}(第13段)および動翼の付け根部(第10段から第13段)に静翼と接触したと考えられる摩耗(最大約3mm)が確認されました。また、静翼についても接触したと考えられる摩耗(最大約4.5mm)が確認されました。</p> <p>今後、動翼および静翼の接触した箇所の補修等を検討します。</p> <p>なお、今回確認された動翼および静翼の接触箇所は、先行して点検している3、4号機とほぼ同じ箇所を確認されており、摩耗および接触痕の大きさについてもほぼ同程度のものでした。</p> <p>*1：シュラウド部 蒸気による発電効率を上げるためにタービンの動翼を最外周にあたる先端部分で覆い固定しているもの。</p> <p>*2：湿分分離翼 タービンの動翼・静翼は左右対称に構成されており、7号機の場合、低圧タービンは第10段から第16段までである。(高圧タービンは第1段から第9段) そのうち動翼の第13～15段は湿分分離翼であり、湿分分離翼は主タービンを駆動する蒸気が、各段落を通過する毎に圧力および温度が低下することによって増加する湿分を動翼蒸気入口側に刻まれた溝から遠心力を利用し排出するための翼である。このため、湿分分離翼は構造上シュラウドより蒸気入口側に突出している。</p>	
安全上の重要度/損傷の程度	<p><安全上の重要度></p> <p>安全上重要な機器等 / <u>その他設備</u></p>	<p><損傷の程度></p> <p>法令報告 法令報告不要 調査・検討中</p>
対応状況	<p>今後、動翼および静翼の接触した箇所の補修等を検討します。</p>

7号機 低圧タービン(A)内部点検状況

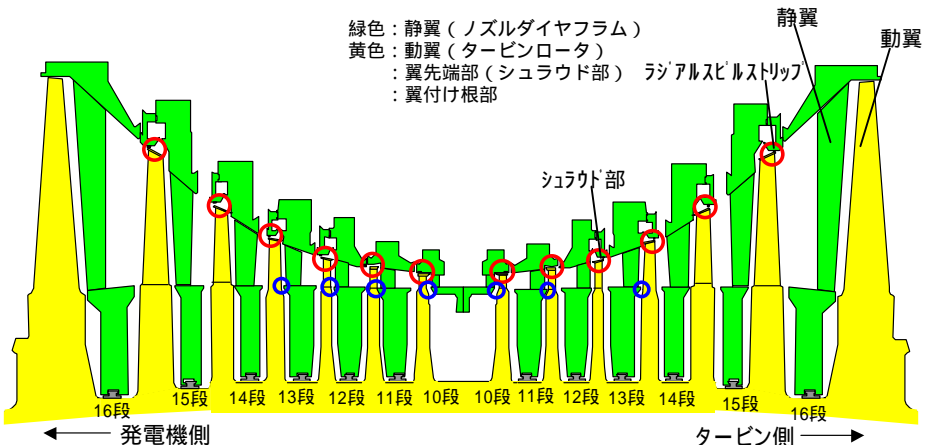
段数	接触部位		状況
		動翼	静翼	
タービン側	10	シールド部	左記対応部位	摩耗
		翼付け根部	〃	摩耗
	11	シールド部	〃	摩耗
		翼付け根部	〃	接触痕(光沢のみ)
	12	シールド部	〃	摩耗
		翼付け根部	〃	接触痕(光沢のみ)
発電機側	10	シールド部	左記対応部位	摩耗
		翼付け根部	〃	摩耗
	11	シールド部	〃	摩耗
		翼付け根部	〃	摩耗
	12	シールド部	〃	摩耗
		翼付け根部	〃	摩耗
13	湿分離翼部 1	〃	摩耗	
	翼付け根部	〃	摩耗

注) 動翼シールド部と静翼ラジアルスピルストリップ部との接触痕(光沢のみ)はタービン側、発電機側12～15段にある。

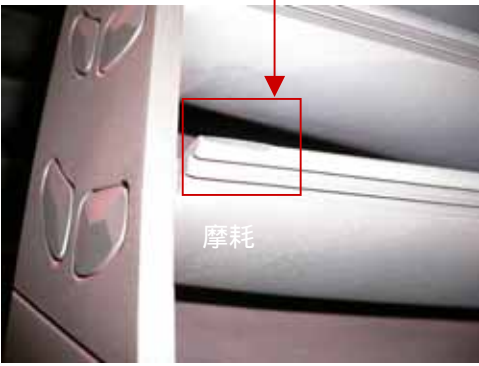
第13段発電機側 湿分離翼部

1 第13段～15段は湿分離翼であり、湿分離翼は構造上シールドより蒸気入口側に突出している(写真上参照)。翼等の修理方法については今後検討予定。
