場所	7号機	
件名	タービン建屋における油漏れについて	
不適合の概要	<p>当所7号機は定期検査中ですが、1月16日午前11時頃、タービン建屋1階の発電機下部（非管理区域）において、床面に油だまり2箇所（合計約1リットル）があることを作業中の当社社員が発見しました。</p> <p>現場を確認したところ、タービン建屋2階（管理区域）で発電機軸受潤滑油ストレーナ*¹内にあった残油を抜くためにドレン弁を開けており、残油が発電機分解点検のためドレン配管取り外し部分に取り付けていた養生用ビニール袋から溢れ、相分離母線収納箱*²と発電機下部床（鉄板）の継目シール部から、タービン建屋1階の発電機下部に滴下したものと推定しております。</p> <p>現在、ドレン弁を閉め当該箇所の養生等の見直しにより、漏えいは停止しております。床面等に溢れた油については、拭き取りを実施しました。</p> <p>漏れた油は放射性物質を含んでおらず、本事象による外部への放射能の影響はありません。</p> <p>*1：発電機軸受潤滑油ストレーナ 発電機軸受に供給される軸受油の異物等を除去するもの。</p> <p>*2：相分離母線収納箱 発電機から主変圧器までの間、発電機から中性点接地装置までの間の母線を収納している箱。</p>	
安全上の重要度／損傷の程度	<p><安全上の重要度></p> <p>安全上重要な機器等 / <u>その他設備</u></p>	<p><損傷の程度></p> <p><input type="checkbox"/> 法令報告要 <input checked="" type="checkbox"/> 法令報告不要 <input type="checkbox"/> 調査・検討中</p>
対応状況	<p>今後、原因等について調査します。</p> <p>本事象は【中越沖地震】に関連する事象ではありません。</p>

7号機タービン建屋 油漏えい経路図

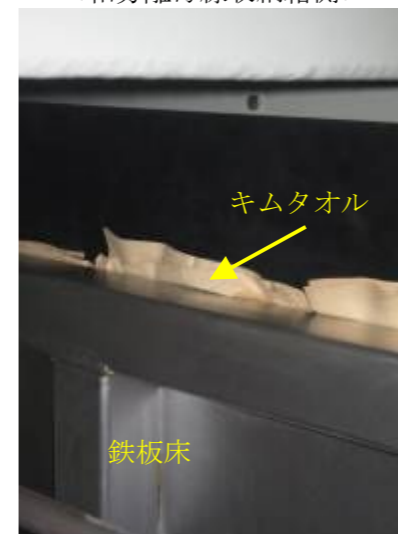
④相分離母線収納箱と床（鉄板）シール部（非管理区域）
<相分離母線収納箱側>
