号機	2号機	
件名	2号機・3号機間の地下連絡通路内（管理区域）における水漏れについて	
不適合の概要	<p>定期検査中の当所2号機では、平成20年1月6日に圧力抑制室プール水排水系配管*の微小な孔から微量な水の滴下を確認したことから、受け皿を設置し監視を強化しておりました。1月28日、当該配管の現場調査をしていた協力企業作業員が、午前11時15分頃、原子炉建屋地下1階の2号機・3号機間の地下連絡通路内（管理区域）において、貫通孔から水漏れがあることを発見しました。</p> <p>水は地下連絡通路内にとどまっており、1月28日中に仮設プールへ回収するとともに、漏えい箇所を仮補修することにより水漏れは停止しました。回収した水の量は約500リットルで、放射能は検出されておられません。</p> <p>なお、1月6日以降、当該貫通孔以外に合計36カ所の微小な孔を確認しておりますが、当該配管につきましては、今後、水抜きを行うとともに、配管の取り替えを実施します。</p> <p>本事象による外部への放射能の影響はありません。</p> <p>* 圧力抑制室プール水排水系配管 圧力抑制室の点検などの際、一時的に圧力抑制プール水をサージタンクへ移送するための配管。</p>	
安全上の重要度 / 損傷の程度	< 安全上の重要度 > 安全上重要な機器等 / <b>その他設備</b>	< 損傷の程度 > 法令報告要 法令報告不要 調査・検討中
対応状況	今後、水漏れの原因について調査します。 <b>本事象は【中越沖地震】に関連する事象ではありません。</b>

柏崎刈羽原子力発電所 水漏れ発生箇所概略図

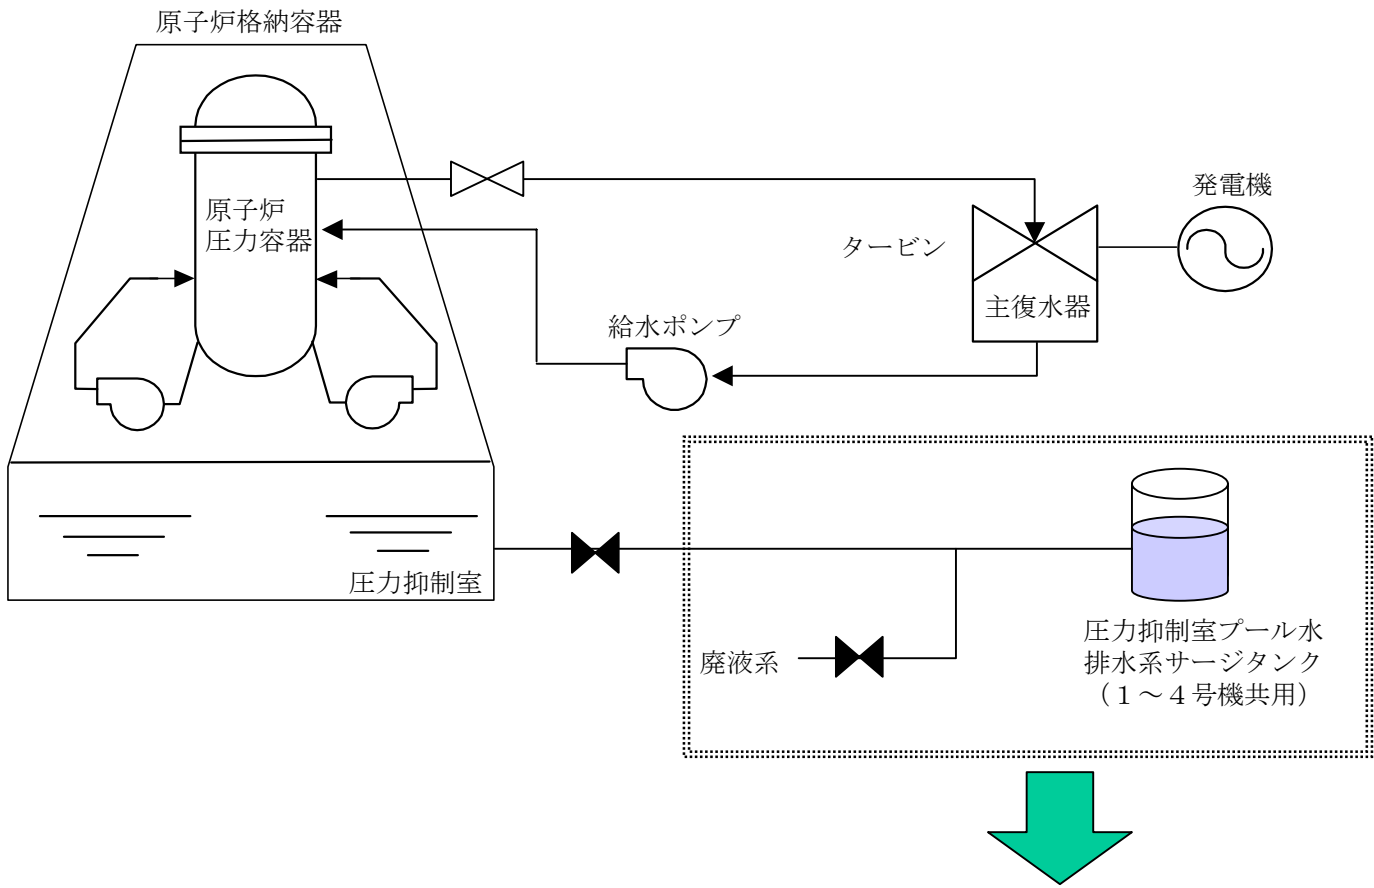
### 圧力抑制室プール水排水系配管

今回水漏れ発生箇所
