場所	6号機	
件名	原子炉建屋(非管理区域)における油漏れについて	
不適合の概要	<p>(事象の発生状況) 当所6号機は定期検査中ですが、4月4日午後6時20分頃、原子炉建屋1階の非常用ディーゼル発電機*1(A)室(非管理区域)において、非常用ディーゼル発電機(A)燃料噴射ポンプのシリンダヘッド付近*2から燃料油(軽油)がにじみ出て油受けに溜まっていることをパトロール中の当直員が発見しました。 ただちに燃料供給用の弁を閉じたことにより、漏えいは停止しました。 油受けに溜まっていた油は約300ccで、拭き取りによる清掃を実施しました。</p> <p>(安全性、外部への影響) 漏れた油には放射性物質は含まれておらず、本事象による外部へ放射能の影響はありません。</p> <p>*1：非常用ディーゼル発電機 所内電源喪失時に所内へ電源を供給するためのディーゼルエンジン駆動の非常用発電機。 *2：シリンダヘッド付近 シリンダヘッドとは、エンジンのピストンを収容する金属製の筒の蓋であり、本事象では燃料供給配管の接続部で油のにじみを確認している。</p>	
安全上の重要度/損傷の程度	<安全上の重要度> 安全上重要な機器等 / その他設備	<損傷の程度> 法令報告要 法令報告不要 調査・検討中
対応状況	今後、原因等について調査します。 なお、当該非常用ディーゼル発電機は、新潟県中越沖地震以降も毎月、定例試験を実施しておりますが、これまでに異常は確認されておりません。また、毎日のパトロールにおいても、これまでに異常は確認されておりませんでした。 本事象は【中越沖地震】に関連する事象ではありません。

柏崎刈羽原子力発電所 6号機 油漏れ箇所 概略図

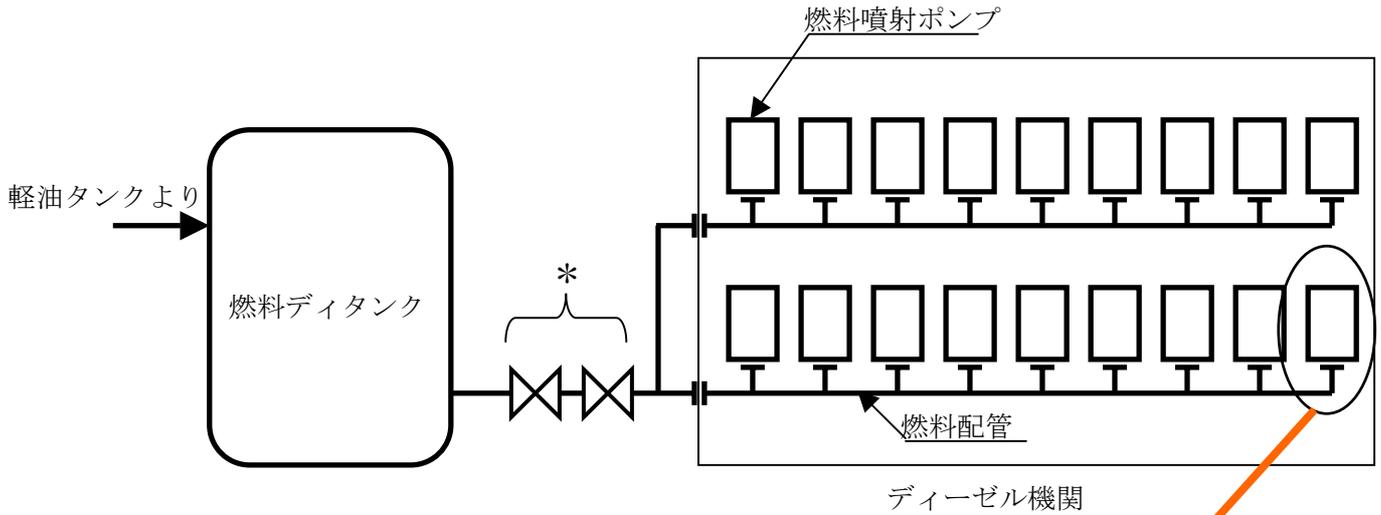
* : 通常は開いているが、にじみを止めるため、現在は閉じている。
