号機	7号機	
件名	軽油タンク(B)における油漏れについて	
不適合の概要	<p>(事象の発生状況) 当所7号機は定期検査中ですが、平成20年5月19日午後0時50分頃、7号機軽油タンク*(B)の出口弁の下部に油(軽油)のにじみ跡があることを、パトロール中の当直員が発見しました。</p> <p>(原因) 軽油タンク(B)の出口弁については、事象発生当日には分解点検を行う予定はありませんでしたが、5月19日午前10時30分頃、分解点検の事前作業のため、誤って協力企業作業員が分解点検のため当該弁をわずかに開けてしまいました。 点検のために弁を分解する際にはある程度残油が発生するため、養生シートを設置して作業を開始しました。しかし、当該弁は点検対象外であったため、油が漏れることを防ぐ措置を事前に行っておらず、油が養生シートに漏れ続けました。このため、分解作業を中断し当該弁を閉め、元の状態に復旧し、油漏れが止まったことを確認しました。その後、養生シート内に漏れた少量の油がシートから防油堤内にこぼれたものと推定しております。</p> <p>(安全性、外部への影響) 防油堤に漏れた油の量は約250ccで、放射性物質は含まれていないため、外部への放射能の影響はありません。</p> <p>* 軽油タンク 所内電源喪失時に非常用母線へ電源を供給するディーゼルエンジン駆動の非常用発電機へ軽油を供給するタンク(1週間連続運転分 容量:565kl)。</p>	
安全上の重要度/損傷の程度	<安全上の重要度> <u>安全上重要な機器等</u> / その他設備	<損傷の程度> <input type="checkbox"/> 法令報告要 <input checked="" type="checkbox"/> 法令報告不要 <input type="checkbox"/> 調査・検討中
対応状況	危険物を取り扱っている系統の弁を分解点検する際には、作業指示書の確認を徹底するなど、作業指示を確実に伝えることとしました。 本事象は【中越沖地震】に関連する事象ではありません。

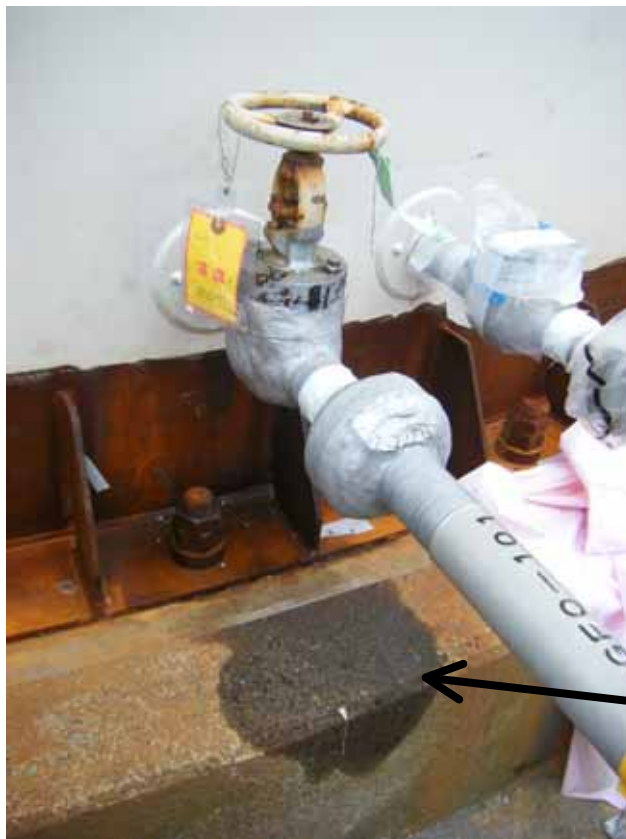
軽油にじみ跡の現場状況

軽油タンク B
当該出口弁
にじみ跡
