場所	6号機	
件名	タービン建屋(管理区域)における油漏れについて	
不適合の概要	<p>(事象の発生状況) 当所6号機は定期検査中ですが、平成20年6月4日午後5時30分頃、タービン建屋地下中2階の原子炉給水ポンプ駆動用蒸気タービン(A)主油タンク*1室(管理区域)において、分解点検を行っていた原子炉給水ポンプ駆動用蒸気タービン(A)軸受油フィルタ油切換弁*2の養生部の隙間から潤滑油が床に滴下(10秒に1滴程度)していることをパトロール中の当直員が発見しました。 その後、油漏えい防止のために追加で養生を実施したことにより、午後10時50分に漏えいは停止しました。 床に漏れた油は約1.5リットルで堰内にとどまっており、拭き取りによる清掃を実施しました。</p> <p>(原因) 油フィルタ切換弁の分解点検を実施するにあたり事前に油を抜いたものの、十分に抜けきれていなかったため、異物混入防止用を実施していた養生部の隙間から残油が滴下したものと推定しております。</p> <p>(安全性、外部への影響) 漏れた油には放射性物質は含まれておらず、本事象による外部へ放射能の影響はありません。</p> <p>*1 原子炉給水ポンプ駆動用蒸気タービン(A)主油タンク 原子炉給水ポンプ駆動用蒸気タービンおよびポンプの軸受に供給する潤滑油を貯蔵しているタンク。 *2 軸受油フィルタ油切換弁 油を清浄にするために設置しているフィルタ(2系統)を切り換える弁。</p>	
安全上の重要度/損傷の程度	<p><安全上の重要度> 安全上重要な機器等 / その他設備</p>	<p><損傷の程度> 法令報告要 法令報告不要 調査・検討中</p>
対応状況	<p>今後、潤滑油の配管やタンクの点検にともない弁等を分解する場合は、残油の漏えいがあることを想定した養生を実施します。</p> <p>本事象は【中越沖地震】に関連する事象ではありません。</p>

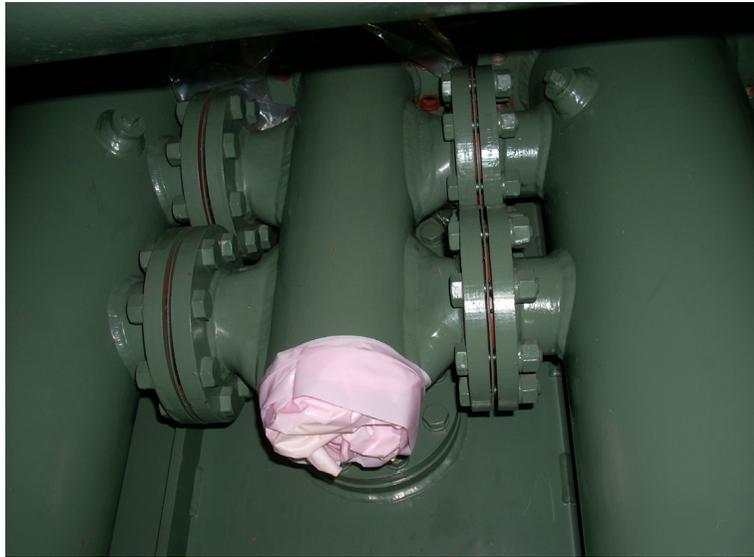
当該弁異物混入防止用養生状況

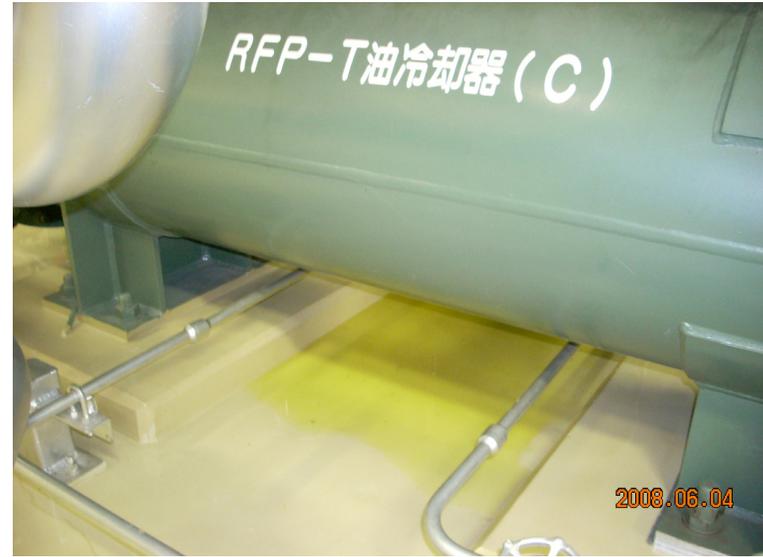
床漏えい状況

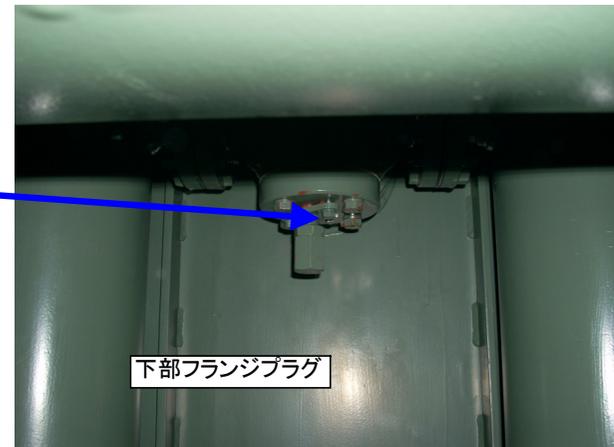
潤滑油漏えいの現場状況
