区分：続報

号機	3号機	
件名	タービン内部の点検状況について	
不適合の概要	<p>当所3号機低圧タービン（C）については、平成20年6月30日から車室（タービンのカバー）を開放してタービン内部の点検を実施しています。</p> <p>点検の結果、7月4日に動翼の先端部（シュラウド部*第9段から第11段）に静翼と接触したと考えられる摩耗（最大約2mm）が確認されました。また、静翼についても動翼と接触したと考えられる摩耗（最大約1mm）が確認されました。</p> <p>今回確認された動翼および静翼の接触箇所は、先行して点検している低圧タービン（A）（B）とほぼ同じ箇所を確認されており、摩耗も同程度の大きさです。</p> <p>* シュラウド部 蒸気による発電効率を上げるためにタービンの動翼を最外周にあたる先端部分で覆い固定しているもの。</p>	
安全上の重要度 / 損傷の程度	<安全上の重要度> 安全上重要な機器等 / その他設備	<損傷の程度> 法令報告 法令報告不要 調査・検討中
対応状況	今後、動翼および静翼の接触箇所の補修等を検討します。 なお、他の号機を含め、今後も同様な摩耗を確認した場合は、週報時にとりまとめてお知らせします。

3号機 低圧タービン(C) 詳細点検状況

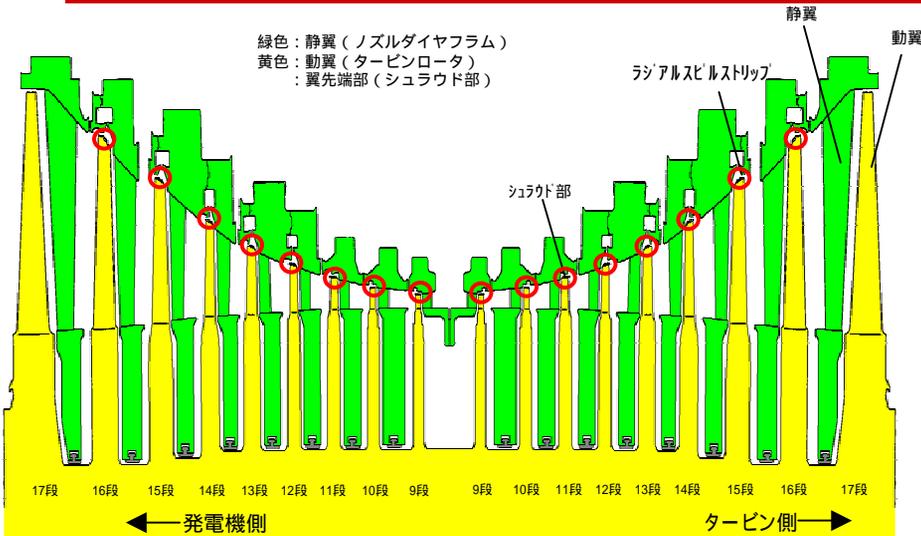
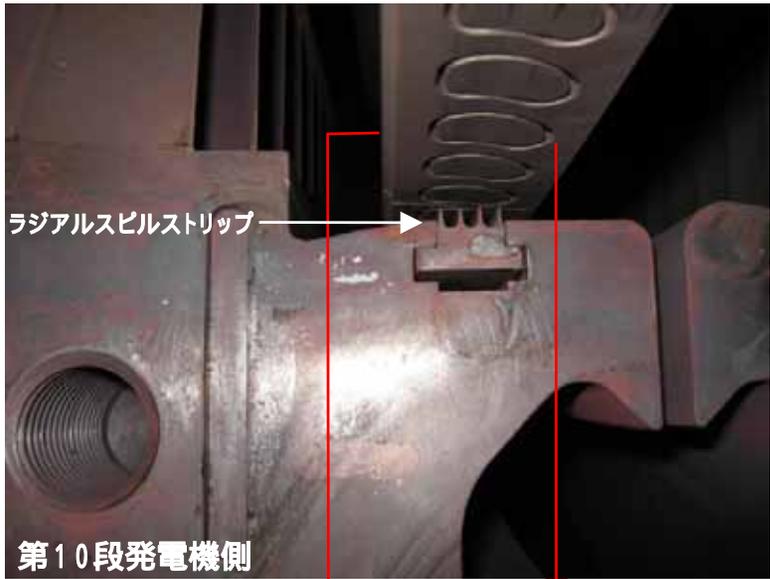
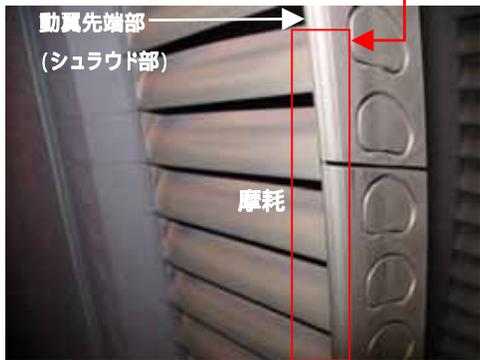
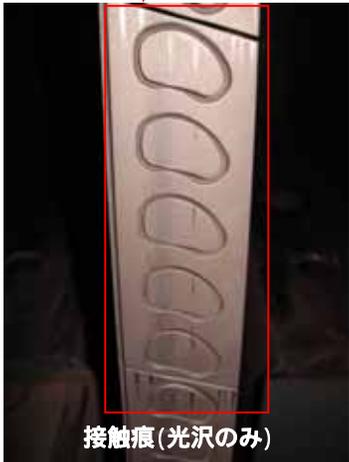
段数	接触部位		状況
		動翼	静翼	
タービン側	9	シュラウド部	左記対応部位	摩耗
	10	シュラウド部	〃	摩耗
	11	シュラウド部	〃	摩耗
発電機側	9	シュラウド部	左記対応部位	摩耗
	10	シュラウド部	〃	摩耗
	11	シュラウド部	〃	摩耗

注) 動翼シュラウド部と静翼ラジアルスピルストリップ部との接触痕は第9～16段タービン側、発電機側の全てにある。
