区分：Ⅲ

6号機タービン建屋 水漏れ(結露水)の状況図

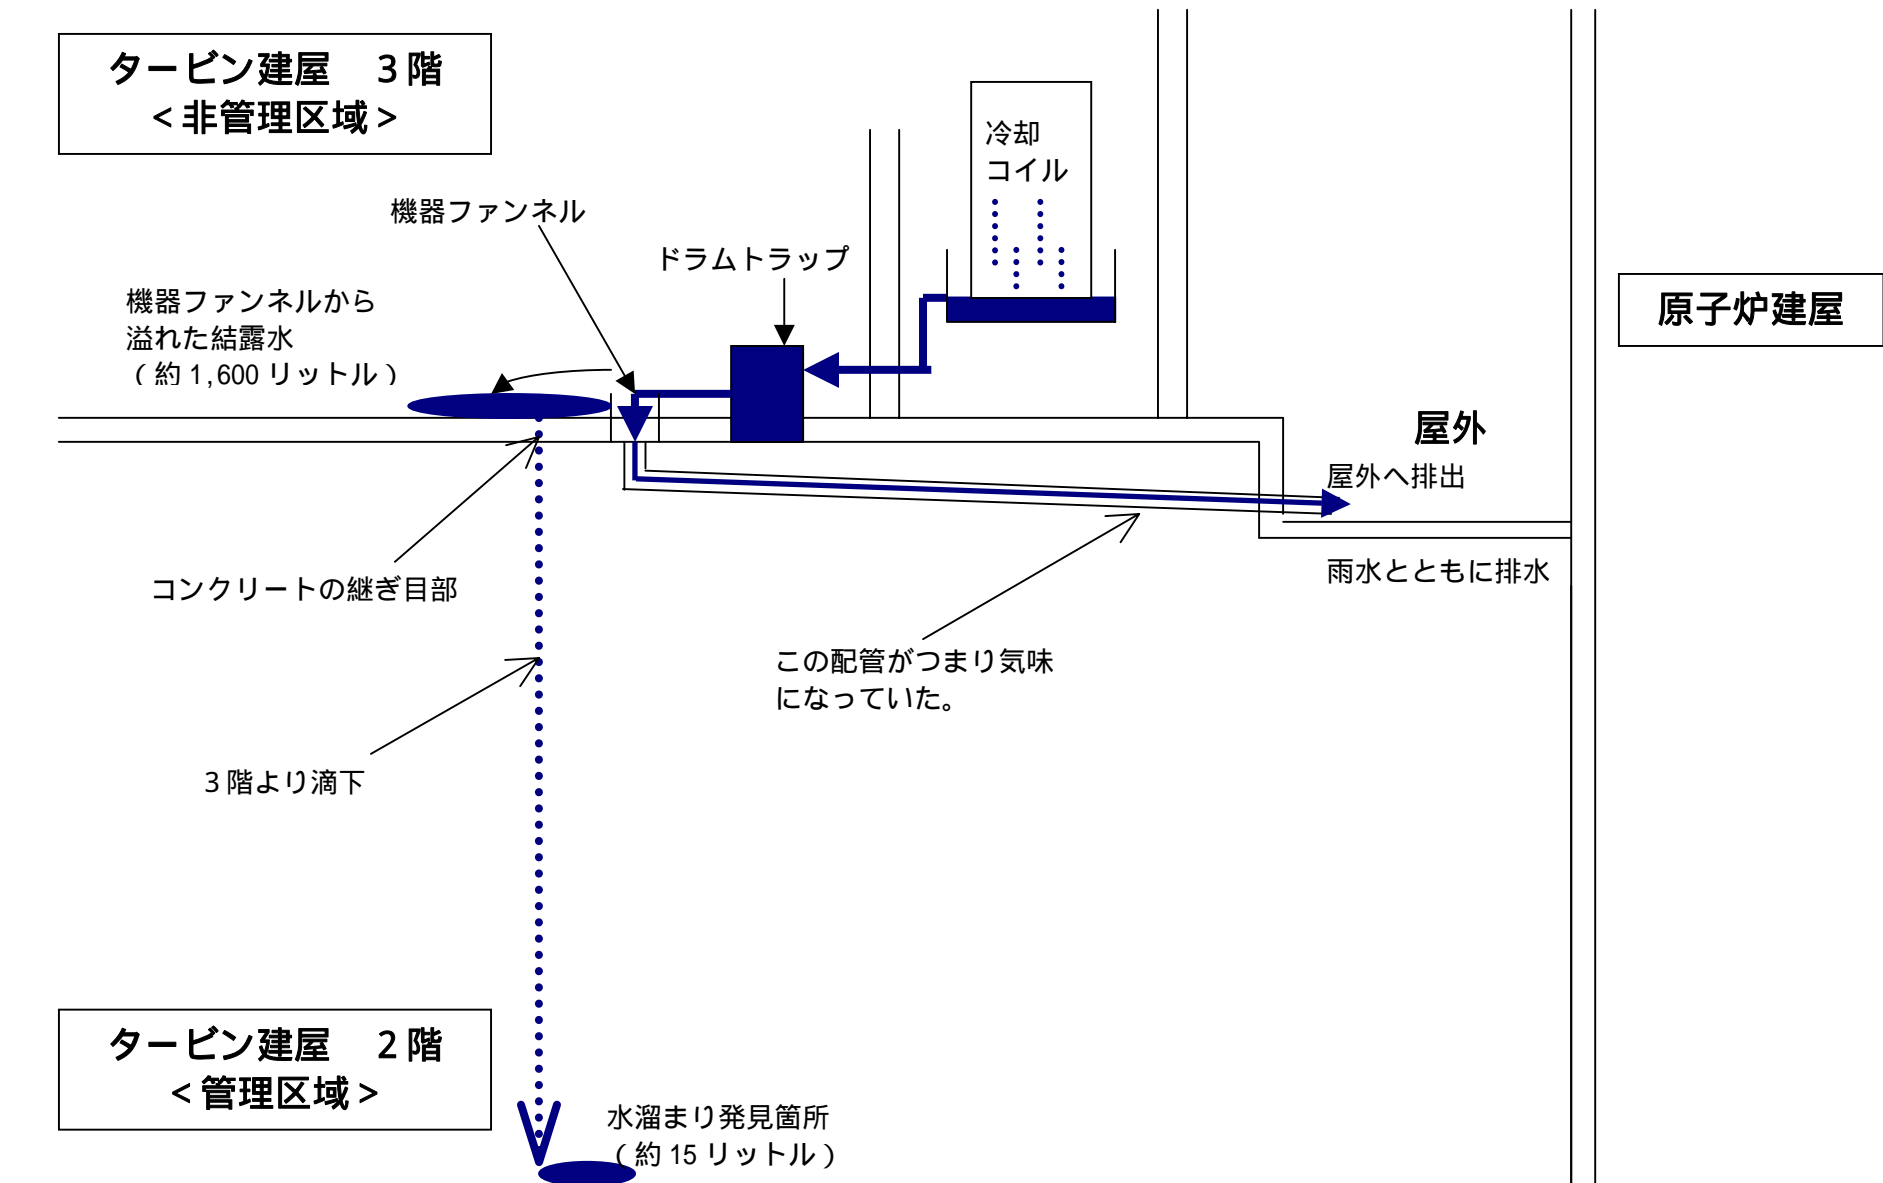
号機	6号機	
件名	タービン建屋内における水漏れ(結露水)について	
不適合の概要	<p>(事象の発生状況) 定期検査中の6号機において、平成20年7月11日午前9時31分頃、パトロール中の当社社員がタービン建屋2階オペレーティングフロア(管理区域)の床面に、天井から滴下した水が溜まっていることを発見しました。その後、現場周辺を確認したところ、午前10時20分頃、タービン建屋3階原子炉エリア・タービンエリア送風機室*¹(非管理区域)において、床面に設置した機器ファンネル*²から水が溢れていることを発見しました。</p> <p>床面に溢れていた水の量は、タービン建屋2階(管理区域)が約15リットル、3階(非管理区域)が約1,600リットルで、いずれも放射能は含まれておりませんでした。</p> <p>(原因) 調査の結果、タービン建屋3階の原子炉エリア・タービンエリア給気処理装置冷却コイル*³からの水(結露水)が、送風機室内の排水用機器ファンネルより溢れ出したことがわかりました。</p> <p>機器ファンネルより水が溢れ出した原因は、屋外への排水管がごみ等により排水機能が低下したためと推定しております。</p> <p>なお、タービン建屋3階に溢れた水は、床面コンクリートの継ぎ目部(非管理区域)よりしみ込んで階下に滴下(約15リットル)しましたが、構造上の問題ではありません。</p> <p>(安全性、外部への影響) 本事象による外部への放射能の影響はありません。</p> <p>* 1 原子炉エリア・タービンエリア送風機室 原子炉建屋、タービン建屋全域を換気する送風機が設置されている部屋。原子炉エリア・タービンエリア送風機の送風量は約60万m³/hであるため、多量の結露水が発生する。</p> <p>* 2 機器ファンネル 機器から排出される水を集めるために設置された容器。当該容器で受けた水は、排水配管に導かれ排水される。</p> <p>* 3 原子炉エリア・タービンエリア給気処理装置冷却コイル 原子炉エリア・タービンエリア送風機より原子炉建屋、タービン建屋全域へ供給される空気を冷却し適温にするための装置で、コイル内に冷水を通してている。</p>

安全上の重要度／損傷の程度	<p><安全上の重要度></p> <p>安全上重要な機器等 / <u>その他設備</u></p>	<p><損傷の程度></p> <p><input type="checkbox"/> 法令報告要 <input checked="" type="checkbox"/> 法令報告不要 <input type="checkbox"/> 調査・検討中</p>
対応状況	<p>3階(非管理区域)で溢れた水は、仮設ポンプにより排水を行い、床面の拭き取りを実施しました。3階の水を排水したことにより、2階(管理区域)への滴下も停止し、溜まった水についても拭き取りを実施しました。</p> <p>また、排水配管の清掃を実施し、通水することを確認しました。</p>
