柏崎刈羽原子力発電所 1・2号機サービス建屋における
発煙に関する原因と対策について

平成 20 年 9 月 11 日
東京電力株式会社
柏崎刈羽原子力発電所

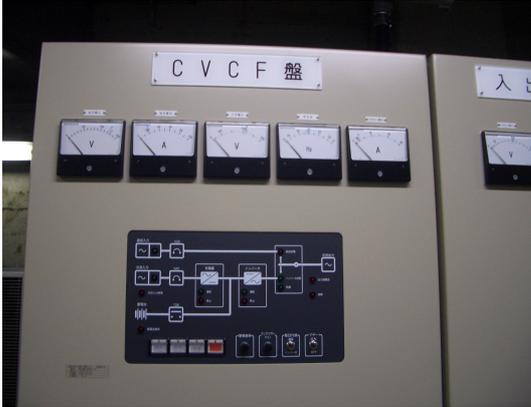
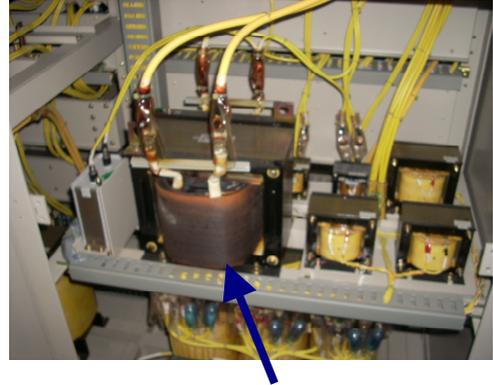
■ 放射線監視設備用電源

当該小型変圧器

対策として、設計を見直した小型変圧器を製作し、巻線内部の温度に問題がないことを確認した後、交換いたしました。

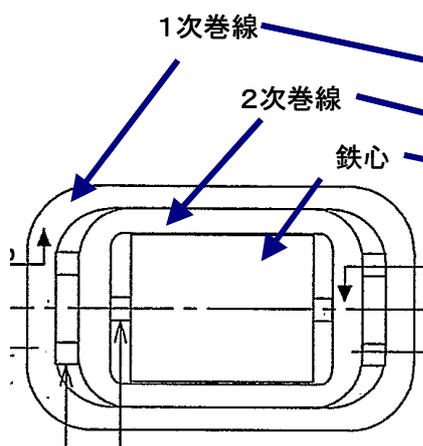
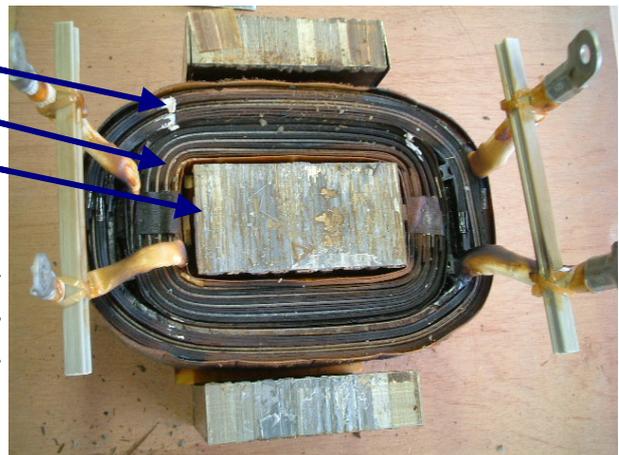
■ 発煙した小型変圧器の状況

調査の結果、今回の事象の原因は、放射線監視設備用電源の部品の一部である小型変圧器の設計不良により、巻線内部の温度が規格値を超えた高温の状態に継続使用したため、巻線間の絶縁が劣化して短絡が発生し、発煙に至ったものと推定しております。

一次巻線

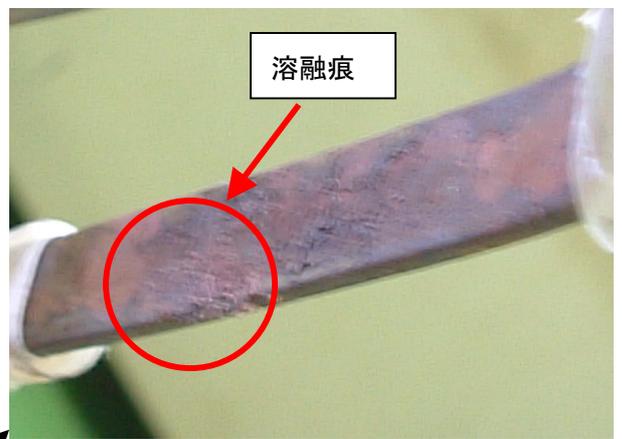
絶縁紙を取り除いて拡大
