号機	1号機	
件名	海水熱交換器建屋(非管理区域)における水漏れ(雨水)について	
不適合の概要	<p>(事象の発生状況) 定期検査中の1号機において、平成20年10月27日午前9時55分頃、ケーブル張替え作業を行っていた協力企業作業員が海水熱交換器建屋*1地下2階熱交換器室(非管理区域)の天井から水が漏れていることを確認しました。</p> <p>(原因) 調査の結果、海水熱交換器建屋外壁に接しているケーブルトレンチ*2内に溜まった雨水が、建屋壁面の電線貫通部から建屋内に流入し、ケーブルトレイを通じて地下2階熱交換器室に至ったことがわかりました。 ケーブルトレンチ内に雨水が溜まった原因は、新潟県中越沖地震の影響により陥没したケーブルトレンチの養生が不十分であったためと推定しております。</p> <p>(安全性、外部への影響) 海水熱交換器建屋は放射性物質が存在しないエリアであり、流入した水は雨水のため放射能を含んでおりません。</p> <p>*1 海水熱交換器建屋 原子炉建屋、タービン建屋内で使用する機器の冷却水を、海水で熱交換し冷やすための機器を設置している建屋。</p> <p>*2 ケーブルトレンチ 各種電源の動力・制御ケーブルを収納する鉄筋コンクリート製の器(細長い溝)。</p>	
安全上の重要度/損傷の程度	<安全上の重要度> 安全上重要な機器等 / <u>その他設備</u>	<損傷の程度> 法令報告要 法令報告不要 調査・検討中
対応状況	海水熱交換器建屋(非管理区域)に流入した雨水は、常設している排水口から排水するとともに、床面の拭き取りを実施しました。また、トレンチ内に溜まった雨水は仮設ポンプにより排水しました。 今後、屋外の陥没部等に雨水が流入しないよう養生の方法を改善します。また、今回雨水が流入したことにより、海水系の弁の現場制御盤等の一部に水がかかりましたが、今後これらの設備についても点検を実施します。

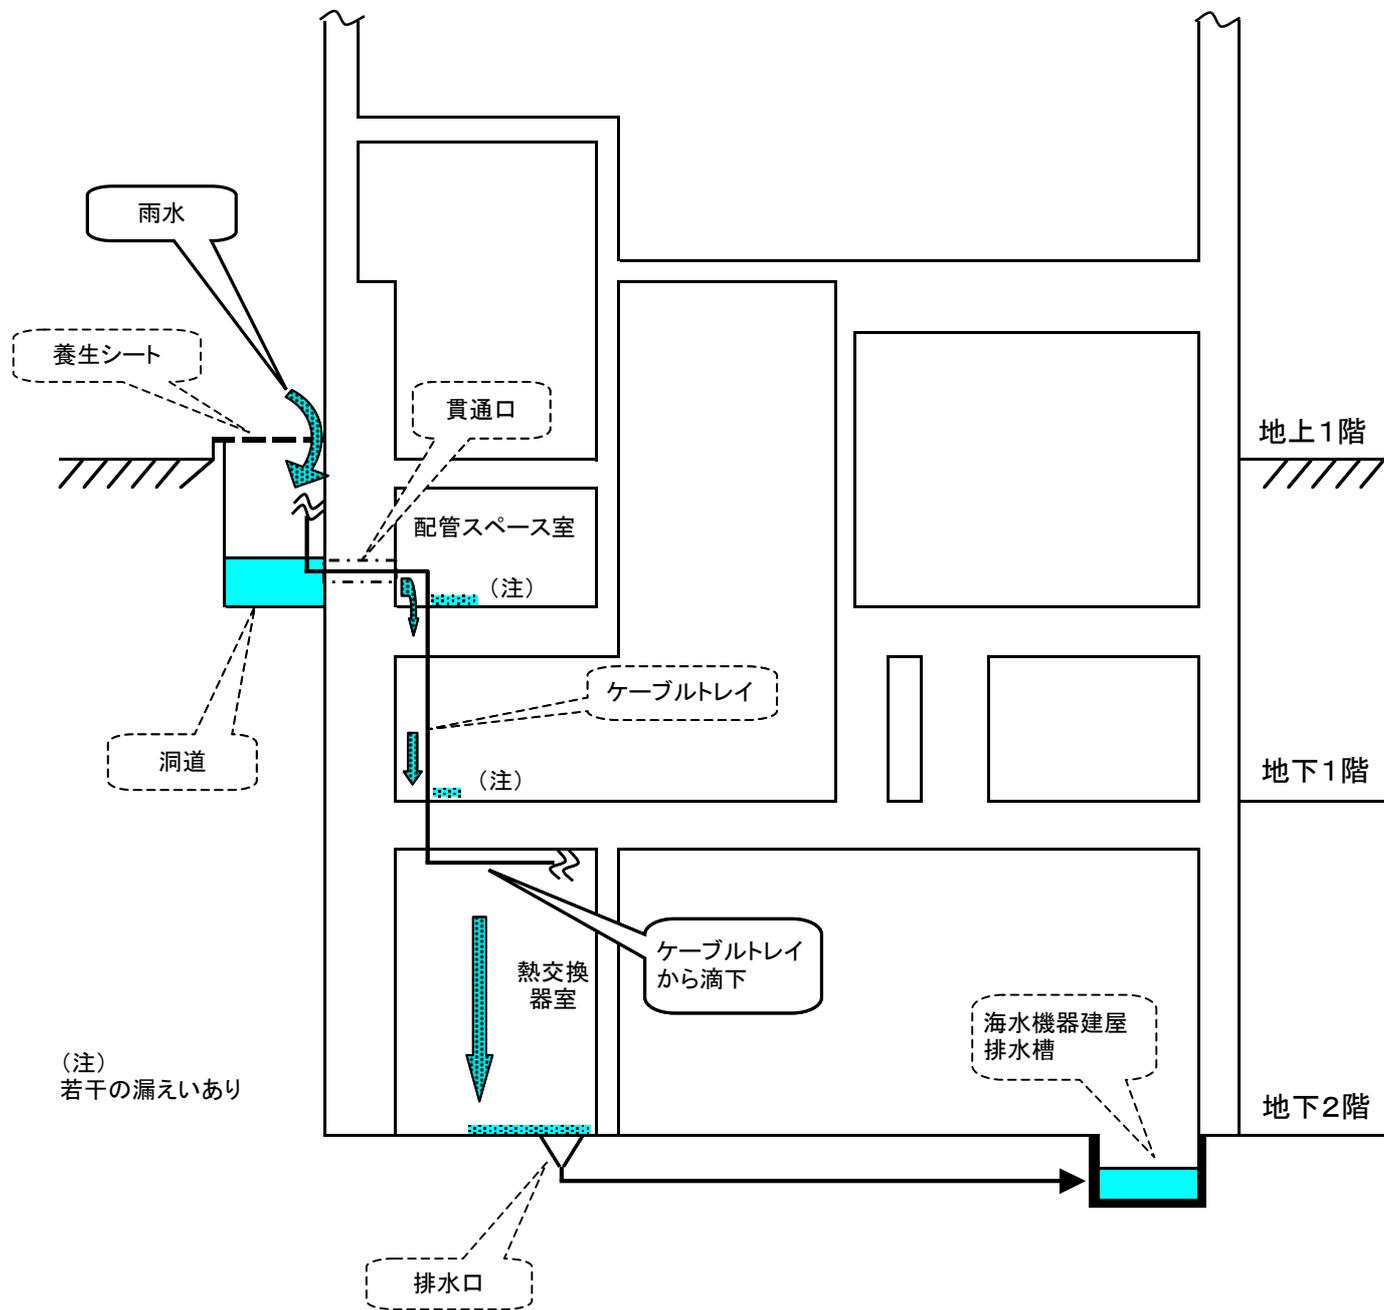
1号機 海水熱交換器建屋における雨水の流入経路
