# 5号機サービス建屋冷凍機室（非管理区域）における 油のこぼれについて

柏崎刈羽原子力発電所 5号機 サービス建屋 3階

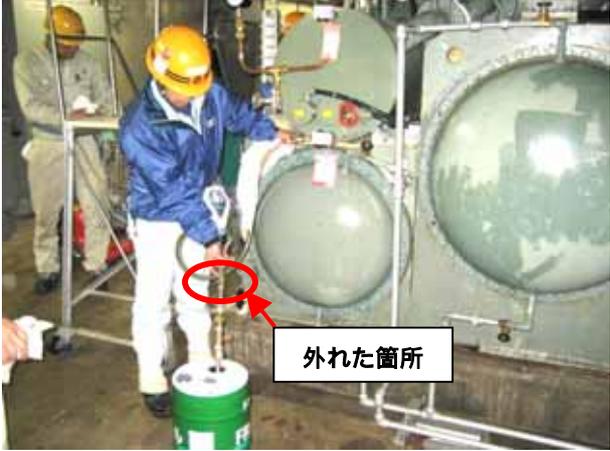
場所	5号機	
件名	サービス建屋冷凍機室(非管理区域)における油のこぼれについて	
不適合の概要	<p>(事象の発生状況) 当所5号機は定期検査中ですが、平成20年11月20日午前9時30分頃、サービス建屋3階の冷凍機室(非管理区域)において、サービス建屋冷凍機*(B)の点検を行っていた協力企業作業員が、当該冷凍機内の油(潤滑油)を抜いて油回収缶へ移す作業を実施した際、油抜き用ホースとホース先端のノズルとの接続部が外れたため、油が床面にこぼれました。直ちに冷凍機側のバルブを閉めて油のこぼれを止めました。床面にこぼれた油の量は約30リットルで、拭き取りによる清掃を実施しました。</p> <p>(原因) 油抜き用ホースとノズルの接続部はバンドにより締め付けていましたが、作業中に徐々に緩んで外れたものと推定しております。</p> <p>(安全性、外部への影響) こぼれた油は放射性物質を含んでおらず、本事象による外部への放射能の影響はありません。</p>

<p>* サービス建屋冷凍機 サービス建屋内の換気空調系の冷却ユニットおよび空調機の冷却コイルに冷水を供給することを目的としている。</p>	
安全上の重要度 / 損傷の程度	<p>&lt;安全上の重要度&gt; 安全上重要な機器等 / <u>その他設備</u></p>	<p>&lt;損傷の程度&gt; 法令報告要 法令報告不要 調査・検討中</p>
対応状況	<p>ホースの接続方法を、バンド締め付けからねじ込みに変更し、外れにくくします。また、万が一油がこぼれた際に拡散を防ぐため、油回収缶は受け皿内に設置します。</p>
