避雷鉄塔航空障害灯制御盤(屋外)の落雷による焼損について

平成 21 年 2 月 10 日  
東京電力株式会社  
柏崎刈羽原子力発電所

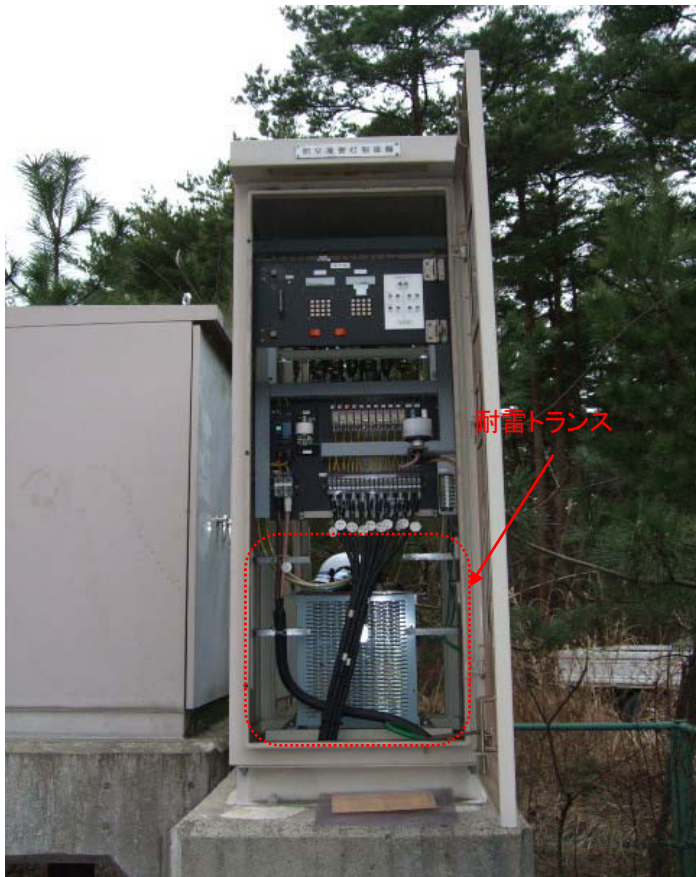
航空障害灯制御盤内

平成 21 年 2 月 8 日午後 8 時頃、当社社員が南新潟幹線近傍の避雷鉄塔の航空障害灯が点灯していないことを確認いたしました。このため、2 月 9 日午後 2 時 20 分頃、協力企業作業員が航空障害灯の電球交換を行うため、屋外に設置してある航空障害灯制御盤内部を確認したところ、耐雷トランス<sup>\*1</sup>上部の保安器<sup>\*2</sup>等が焼損し、端子が焦げていることを確認いたしました。

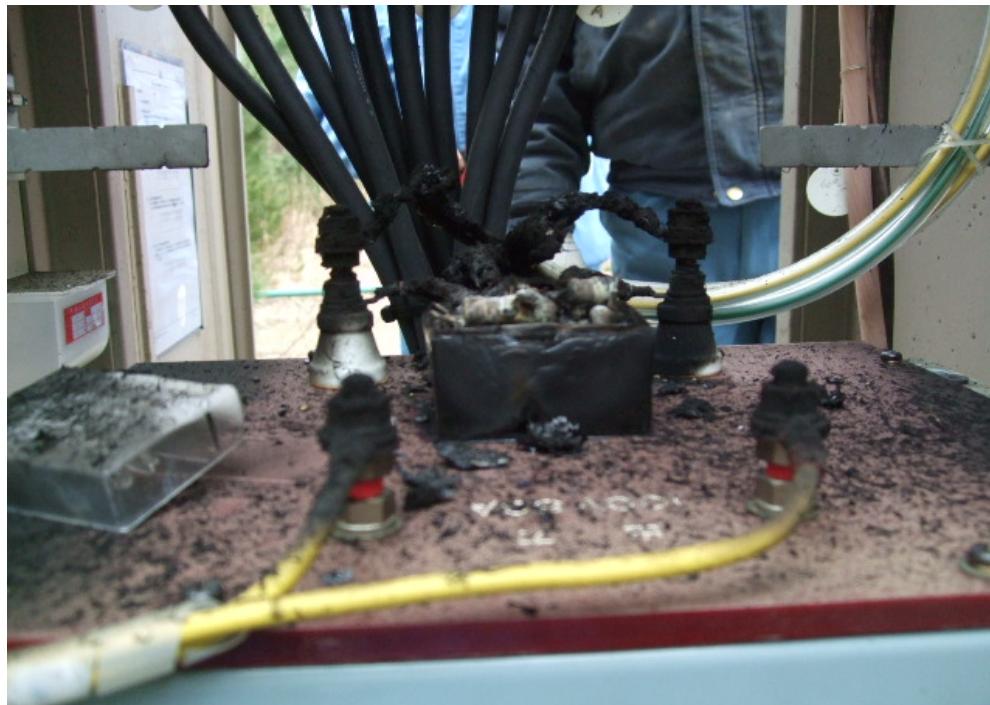
焼損箇所拡大

2 月 6 日に当該航空障害灯の点滅試験を実施した際には異常が確認されておらず、また、耐雷トランス上部の保安器が焼損していることから、原因は、2 月 7 日から 8 日の落雷によるものと推定しております。
