落雷による避雷鉄塔航空障害灯制御盤(屋外)の
焼損の調査結果について

平成 21 年 3 月 5 日
東京電力株式会社
柏崎刈羽原子力発電所

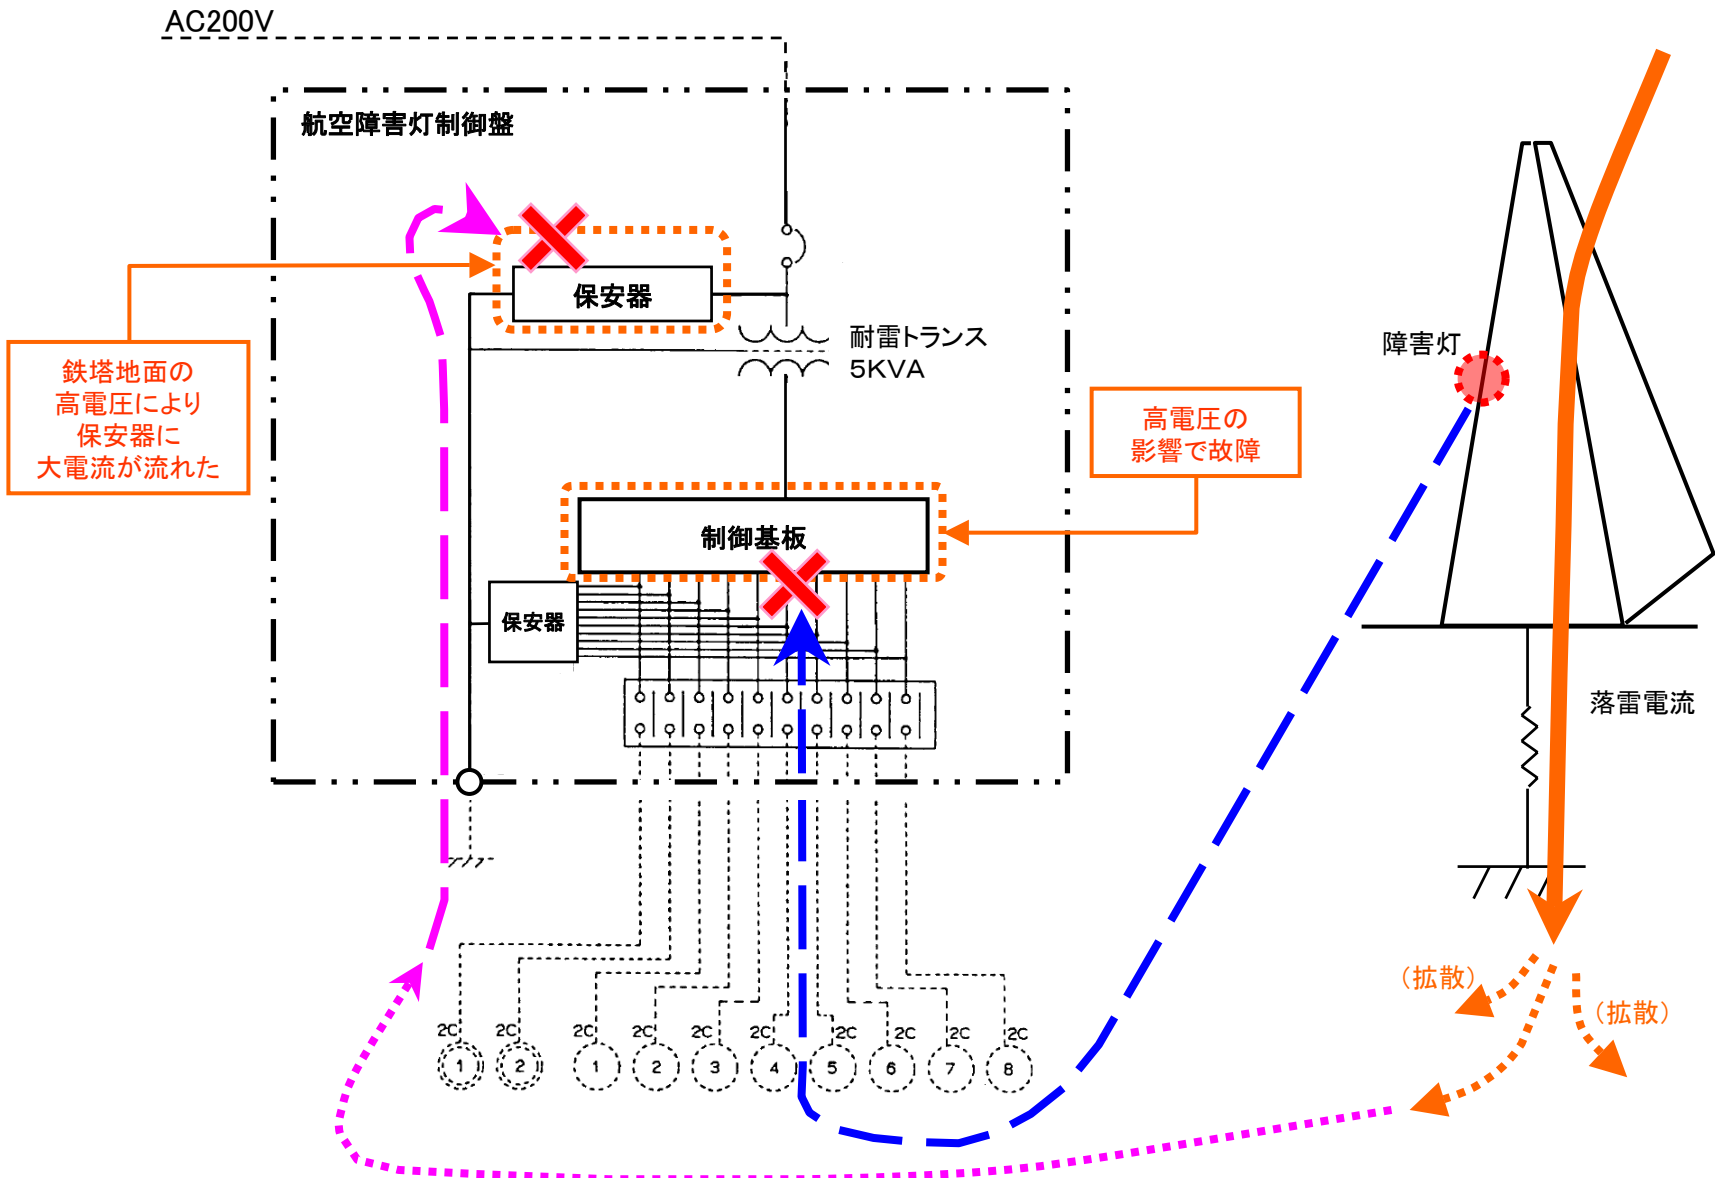
避雷鉄塔航空障害灯設備の焼損の推定原因について

調査の結果、保安器とともに航空障害灯制御盤内の制御基板等も損傷していることを確認いたしました。

保安器が焼損した原因は、多重の落雷が発生したことにより避雷鉄塔下の地面が高電圧状態になり、保安器の性能を超える電流が保安器の接地線を介して障害灯制御盤内に流れ込んだためと推定いたしました。

また、制御基板が損傷した原因は、落雷により航空障害灯の電気回路に高電圧が発生し、制御基板に想定以上の電圧がかかったため損傷したものと推定いたしました。

対策として、損傷した保安器と制御基板を交換し、正常に動作することを確認いたしました。
