場所	5号機	
件名	海水熱交換器建屋(非管理区域)における海水の流入について	
不適合の概要	<p>(事象の発生状況) 定期検査中の5号機において、平成21年6月30日午後10時32分頃、「サンプル制御盤異常」警報が発生したことから、当社当直員が現場を確認したところ、海水熱交換器建屋*1(非管理区域)地下2階南西にある海水ストームドレン*2サンプル周辺に水たまりを確認しました。 その後、水の流入経路を確認したところ、海水熱交換器建屋と循環水配管ピットの間にあるパイプスペースから水が流れてきていることが分かりました。また、隣接する循環水建屋の状況を確認したところ、循環水ポンプピットおよび循環水配管ピットにも水が溜まっていることを確認しました。</p> <p>(原因調査) 取水路の循環水ポンプ(A)の止水ゲートを確認したところ、止水ゲートの前後を均圧にする弁が全閉状態でないことが分かりました。当該弁が全閉状態でなかったため、取水路の海水が循環水ポンプ(A)に回り込み、循環水配管ピットを経由して海水熱交換器建屋に流入したものと推定しております。 なお、海水熱交換器建屋内に溜まっていた海水の量は、最大で約100m<sup>3</sup>と推定しております。</p> <p>(安全性、外部への影響) 溜まっていた海水は放射性物質を含んでおらず、本事象による外部への放射能の影響はありません。</p> <p>* 1 海水熱交換器建屋 原子炉建屋、タービン建屋内で使用する機器の冷却水を、海水で熱交換し冷やすための機器を設置している建屋。</p> <p>* 2 海水ストームドレン 海水等の非放射性の廃液を移送する系統</p>	
安全上の重要度 / 損傷の程度	<p>&lt;安全上の重要度&gt; 安全上重要な機器等 / <u>その他設備</u></p>	<p>&lt;損傷の程度&gt; 法令報告要 法令報告不要 調査・検討中</p>
対応状況	<p>7月1日午前5時56分頃、当該弁を閉止するとともに、仮設ポンプ等を用いて海水熱交換器建屋内および循環水配管ピットに溜まった海水の排水を完了しました。今後、取水路を閉止し排水を完了し次第、詳細な原因調査を実施します。</p>

5号機 海水熱交換器建屋(非管理区域)における海水流入について

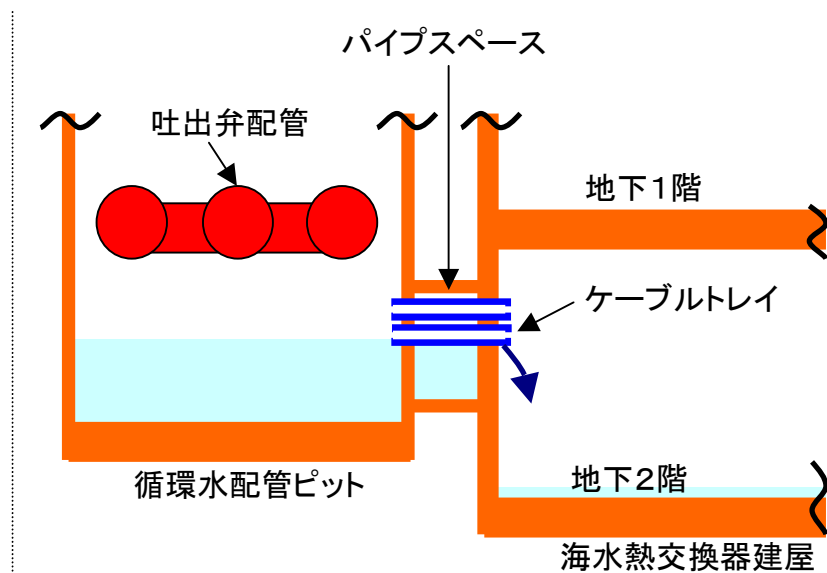
①-①' 矢視

当該止水ゲート
