場所	1号機海水熱交換器建屋（非管理区域）	
件名	残留熱除去海水系配管からの海水の漏えいについて	
不適合の概要	<p>（事象の発生状況） 定期検査中の1号機において、平成21年10月17日午前9時41分頃、海水熱交換器^{*1}建屋（非管理区域）1階の残留熱除去海水系配管^{*2}から海水が7～8秒に1滴程度、床に滴下していることを、付近で作業をしていた協力企業作業員が確認しました。 このため、漏えい箇所の調査を開始するとともに、午後4時50分頃、当該配管へ海水を流している残留熱除去系海水ポンプを停止し、漏えいは停止しました。 その後、当該配管の周辺を覆っている保温材を取り外して漏えい箇所の調査をおこなったところ、10月18日午前10時頃、配管表面に直径約2mm程度の孔を確認しました。</p> <p>（安全性、外部への影響） 漏えいした海水は放射性物質を含んでおらず、本事象による外部への放射能の影響はありません。</p> <p>* 1 海水熱交換器 原子炉建屋やタービン建屋等で使用する機器の冷却水を、海水で熱交換し冷やすための機器。</p> <p>* 2 残留熱除去海水系配管 残留熱除去系等で発生した熱を冷却するため、熱交換器に冷却用の海水を供給する系統。今回は、熱交換器を冷却した後に、温まった海水を放水口から海へ戻すための配管部分で漏えいが確認された。</p>	
安全上の重要度 / 損傷の程度	<安全上の重要度> 安全上重要な機器等 / その他設備	<損傷の程度> 法令報告要 法令報告不要 調査・検討中
対応状況	今後、当該配管の応急処置を行うとともに、原因調査を実施して配管の修理を行います。

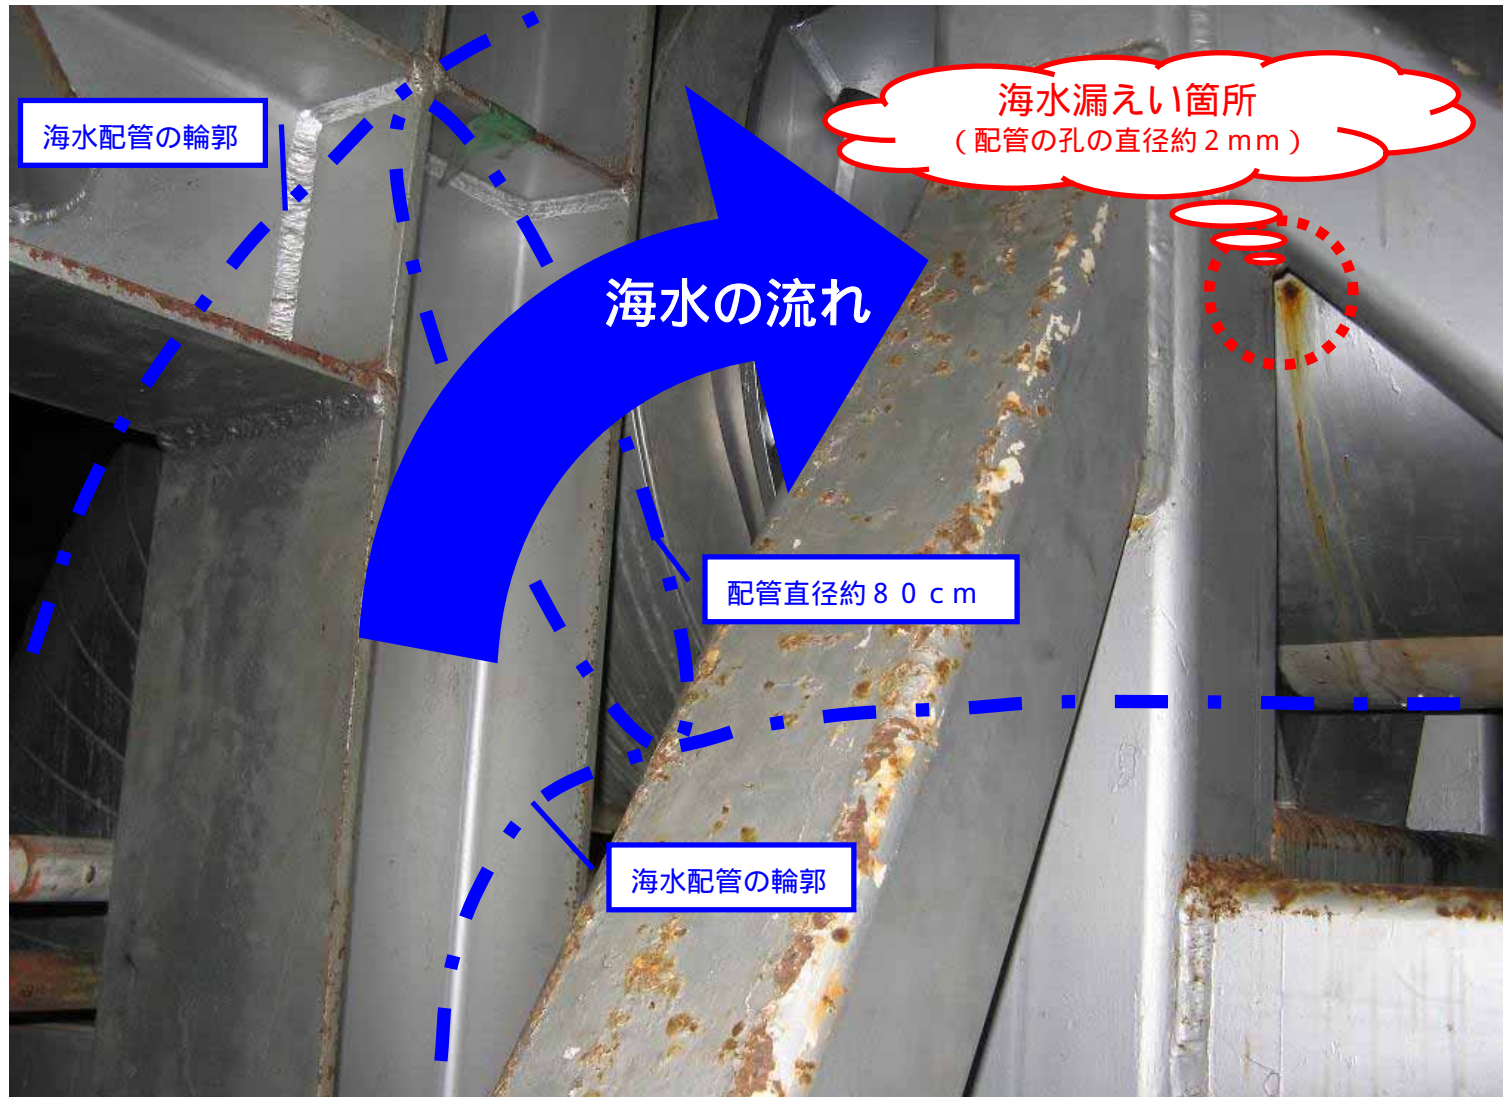
1号機海水熱交換器建屋（非管理区域） 残留熱除去海水系配管からの海水漏えい箇所
