荒浜側重油タンク付近からの重油の漏えいについて

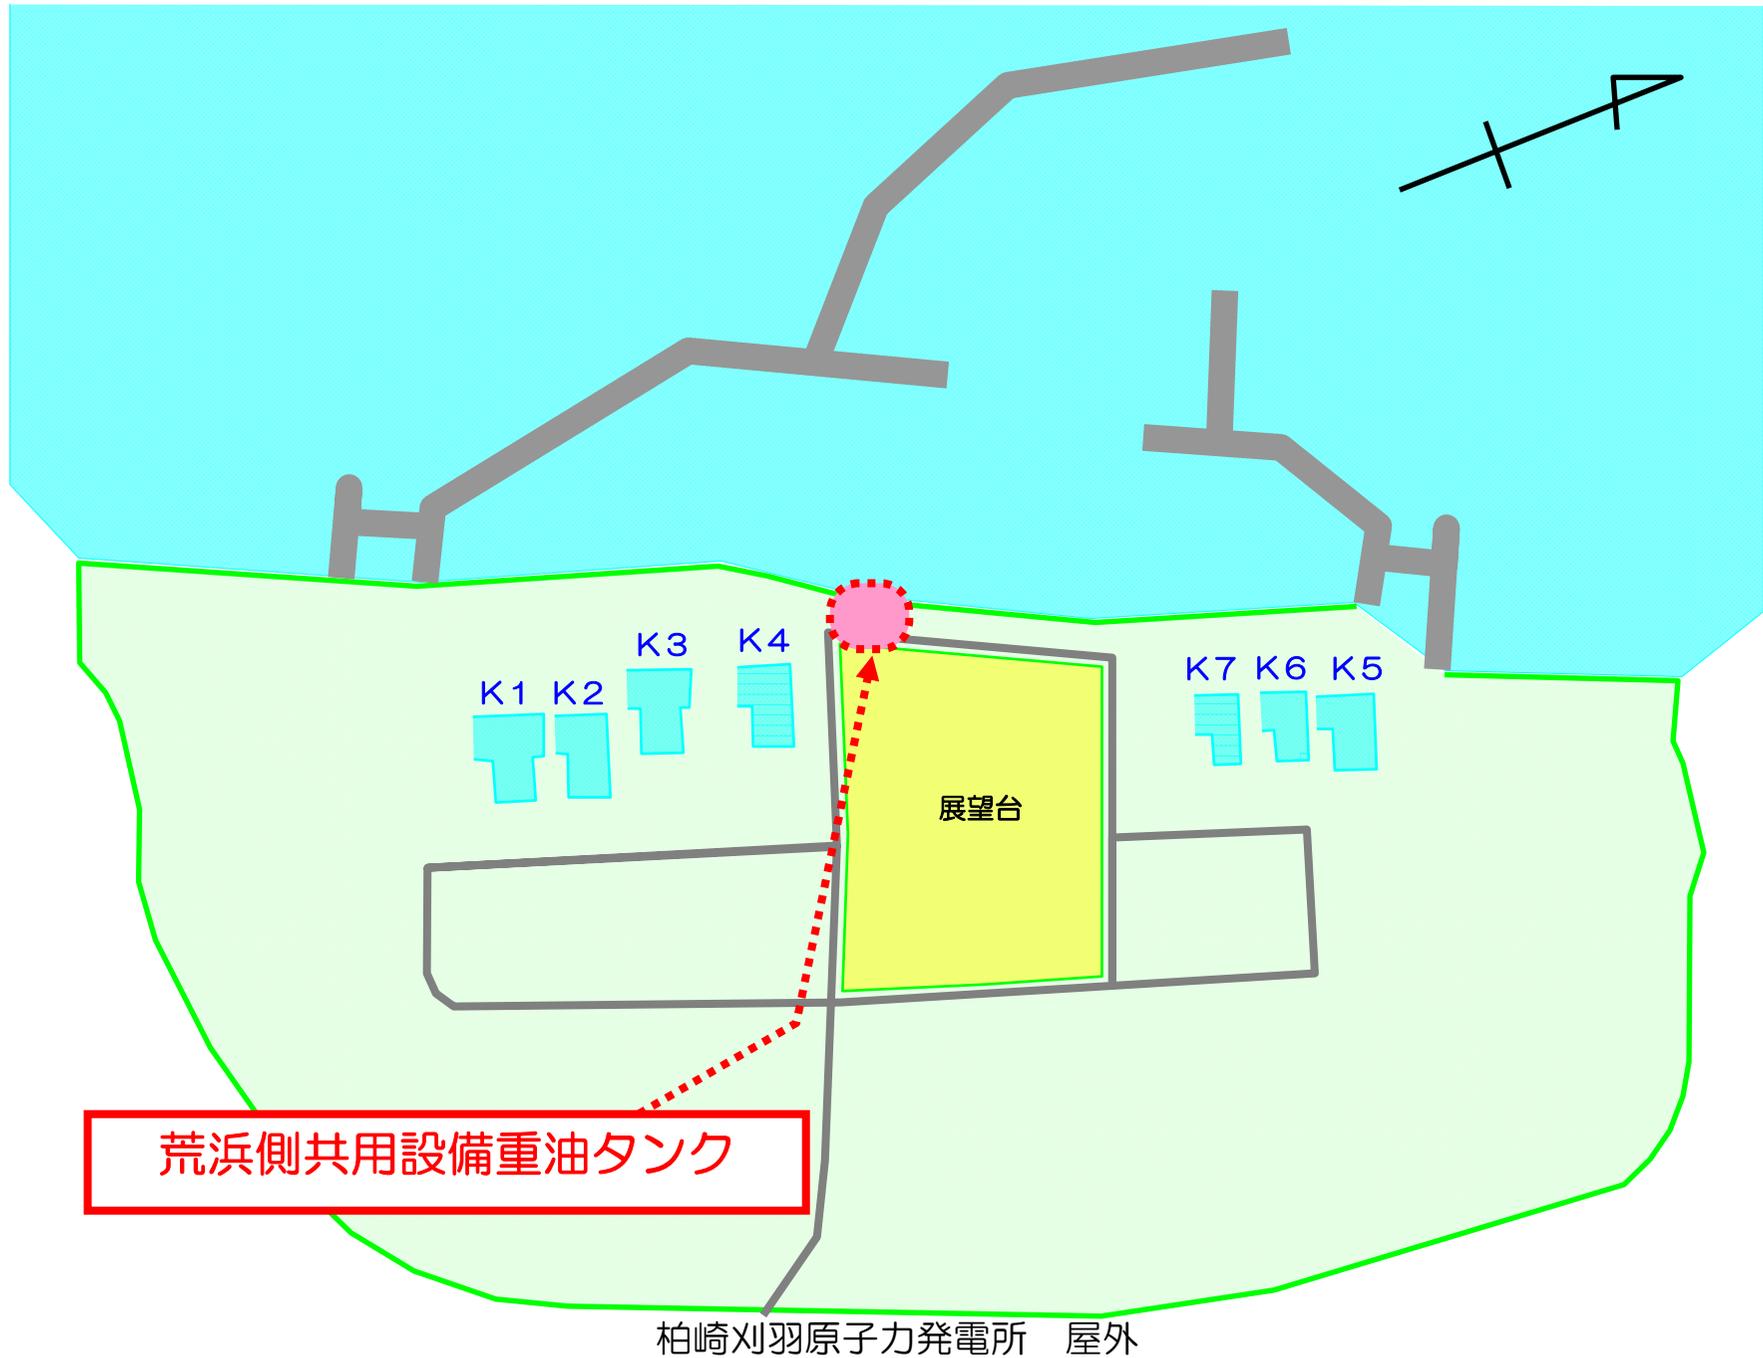
場所	荒浜側共用設備	
件名	重油タンク(屋外)付近からの重油漏れについて	
不適合の概要	<p>(事象の発生状況)                  平成 22 年 3 月 10 日午後 4 時 7 分頃、荒浜側共用設備である重油タンク（屋外）に接続されている配管の圧抜き弁の付け根部分から重油が漏れいしていることを、当該配管の補修準備をしていた協力企業作業員が発見しました。                  その後、ただちに、当該配管の元弁を閉じるとともに、配管内の重油を抜くことにより重油の漏れいは停止しました。漏れた重油の量は 12 リットル程度と推定しており、大部分は防油堤内に留まっていた。</p> <p>(安全性、外部への影響)                  漏れた重油には放射性物質は含まれておらず、本事象による外部へ放射能の影響はありません。また、海への流出はありませんでした。</p>

安全上の重要度／損傷の程度	<p>&lt;安全上の重要度&gt;</p> <p>安全上重要な機器等 / その他設備</p>	<p>&lt;損傷の程度&gt;</p> <p><input type="checkbox"/> 法令報告要  <input checked="" type="checkbox"/> 法令報告不要  <input type="checkbox"/> 調査・検討中</p>
対応状況	<p>重油は当該配管に生じた腐食による微少な穴から漏れいたものであり、ゴムバンドにて仮修理を実施しました。                  防油堤の外に飛散した重油については、吸着マットによりすべて回収しました。                  今後、当該箇所の修理と類似箇所の点検を実施します。</p>
