平成 22 年 5 月 30 日  
東京電力株式会社  
柏崎刈羽原子力発電所

場所	1号機	
件名	原子炉建屋(非管理区域)における油漏れについて	
不適合の概要	<p>(事象の発生状況)</p> <p>定期検査中の1号機において、平成22年5月28日午後3時52分頃、原子炉冷却材再循環系MGセット*室(非管理区域)において、MGセット(B)の油フィルタの閉止栓から油が床面に滴下していることを、現場パトロール中の当社社員が発見しました。</p> <p>油の滴下はすでに停止しており、床面に滴下した油の量は約40ミリリットルでした。</p> <p>この油は原子炉再循環ポンプMGセット内の油で、床面に滴下した油は拭き取りにより処理いたしました。</p> <p>(安全性、外部への影響)</p> <p>MGセット(B)の機能に異常はありません。また、滴下した油には放射性物質は含まれておらず、本事象による外部への放射能の影響はありません。</p> <p>* 原子炉冷却材再循環系MGセット</p> <p>原子炉冷却材再循環ポンプの電源の周波数を変える装置。同ポンプは電源の周波数を変えることにより、ポンプ速度を変化させ流量制御を行っている。1号機には2台設置されている。</p>	
安全上の重要度/損傷の程度	<p>&lt;安全上の重要度&gt;</p> <p>安全上重要な機器等 / <u>その他設備</u></p>	<p>&lt;損傷の程度&gt;</p> <p><input type="checkbox"/> 法令報告要</p> <p><input checked="" type="checkbox"/> 法令報告不要</p> <p><input type="checkbox"/> 調査・検討中</p>
対応状況	<p>原因を調査した結果、当該閉止栓のシールテープの巻き方が不十分だったことから、シールテープの巻き直し等を行い復旧しました。</p>

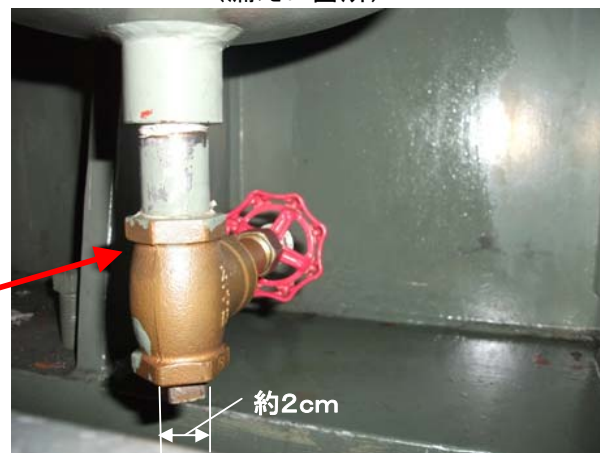
閉止栓  
(漏えい箇所)
