## 柏崎刈羽原子力発電所における使用済制御棒の点検状況について（続報その2）

平成 22 年 11 月 22 日  
東京電力株式会社  
柏崎刈羽原子力発電所

柏崎刈羽原子力発電所7号機  
 使用済ハフニウムフラットチューブ型制御棒で確認されたひびの状況  
 （管理番号：031）

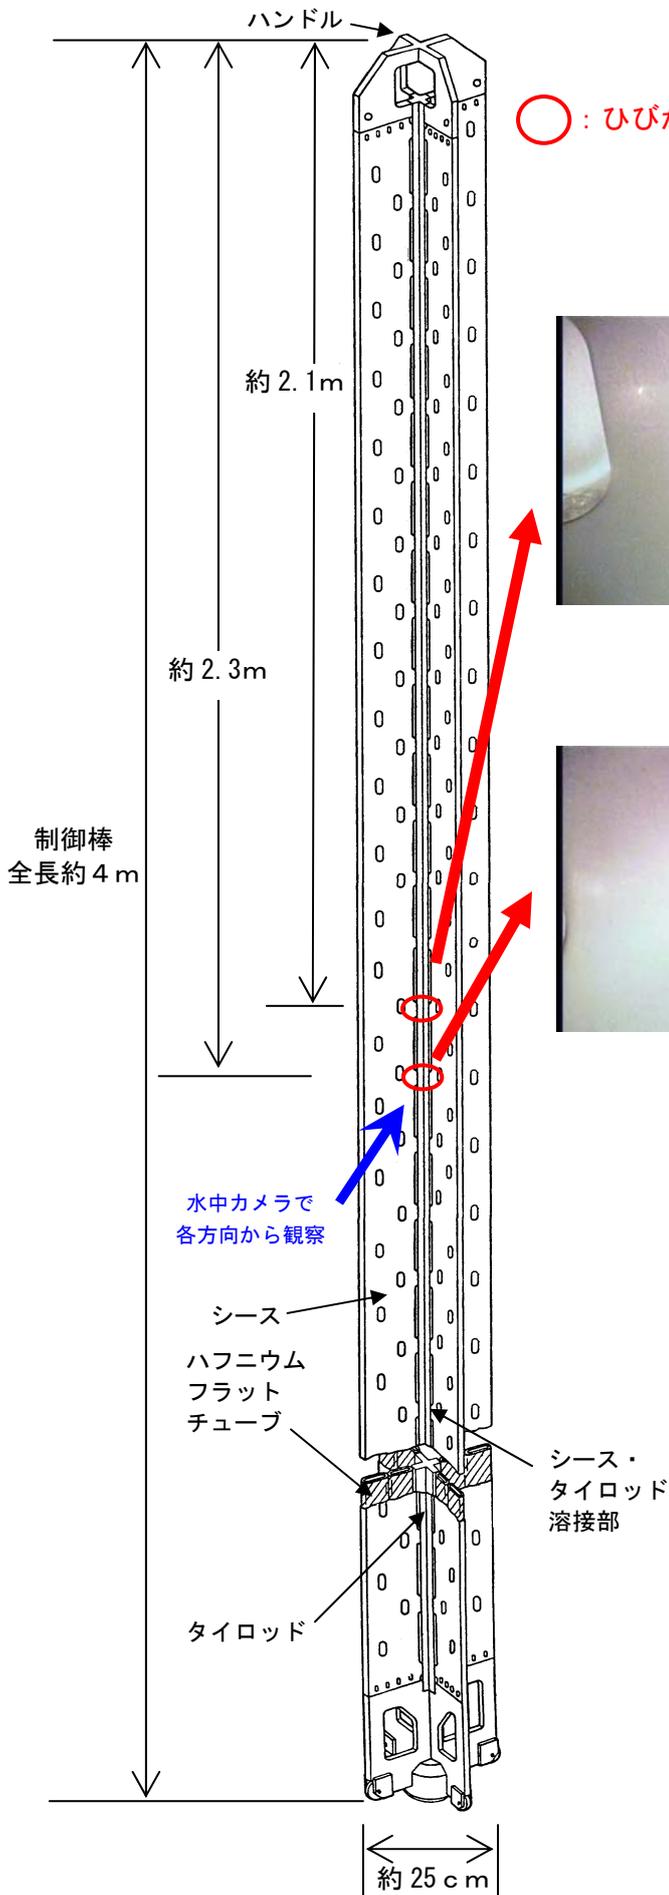
また、他の1本の使用済制御棒（管理番号 031）には、タイロッドの中央部付近12箇所にひびが認められましたが、いずれも、これまでに他の使用済制御棒で確認されているひびの長さよりも短く、幅も最大で 0.05mm 程度とごく微細なものです。

12箇所のひびは、タイロッドとシース<sup>\*3</sup>の溶接部近傍にあり、このうち3箇所では、タイロッドに溶接しているシースのごく一部まで短いひびが繋がっておりますが、シースの大部分についてはひびがなく健全であることを確認しております。

○ : ひびが確認された箇所
