共用設備 重油移送ポンプ室（非管理区域）における油漏れについて

柏崎刈羽原子力発電所 共用設備 重油移送ポンプ室1階

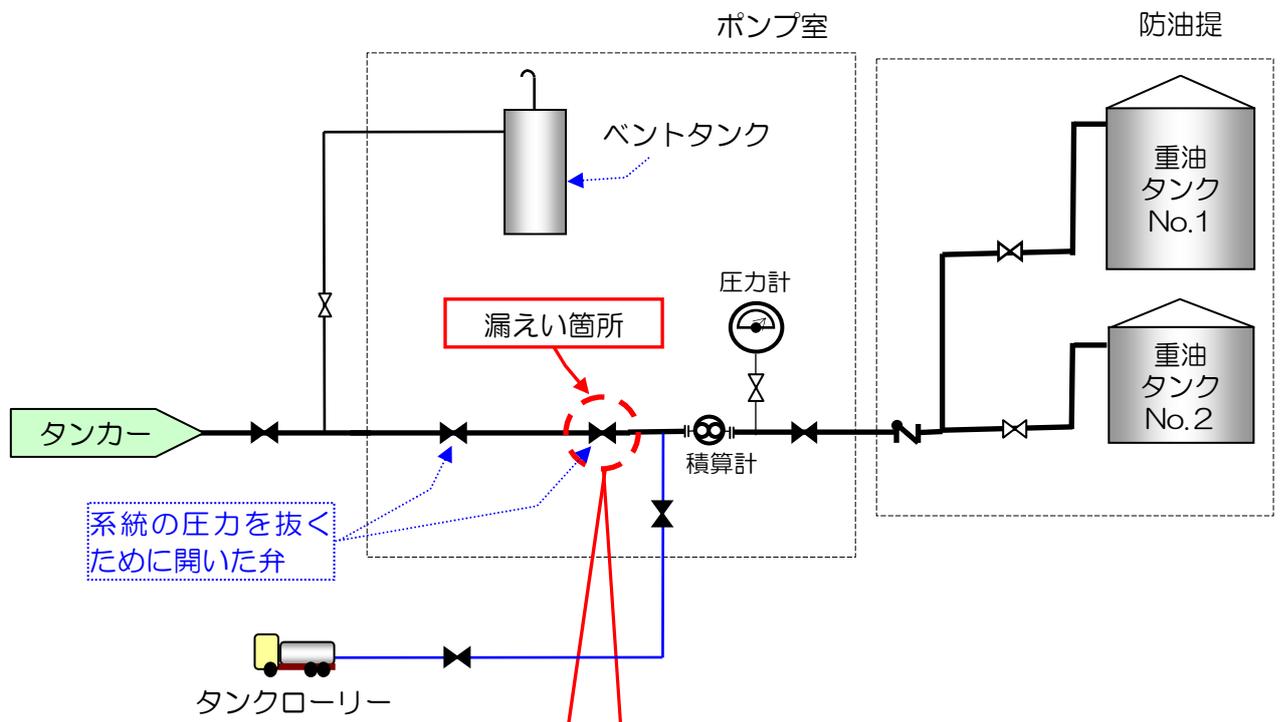
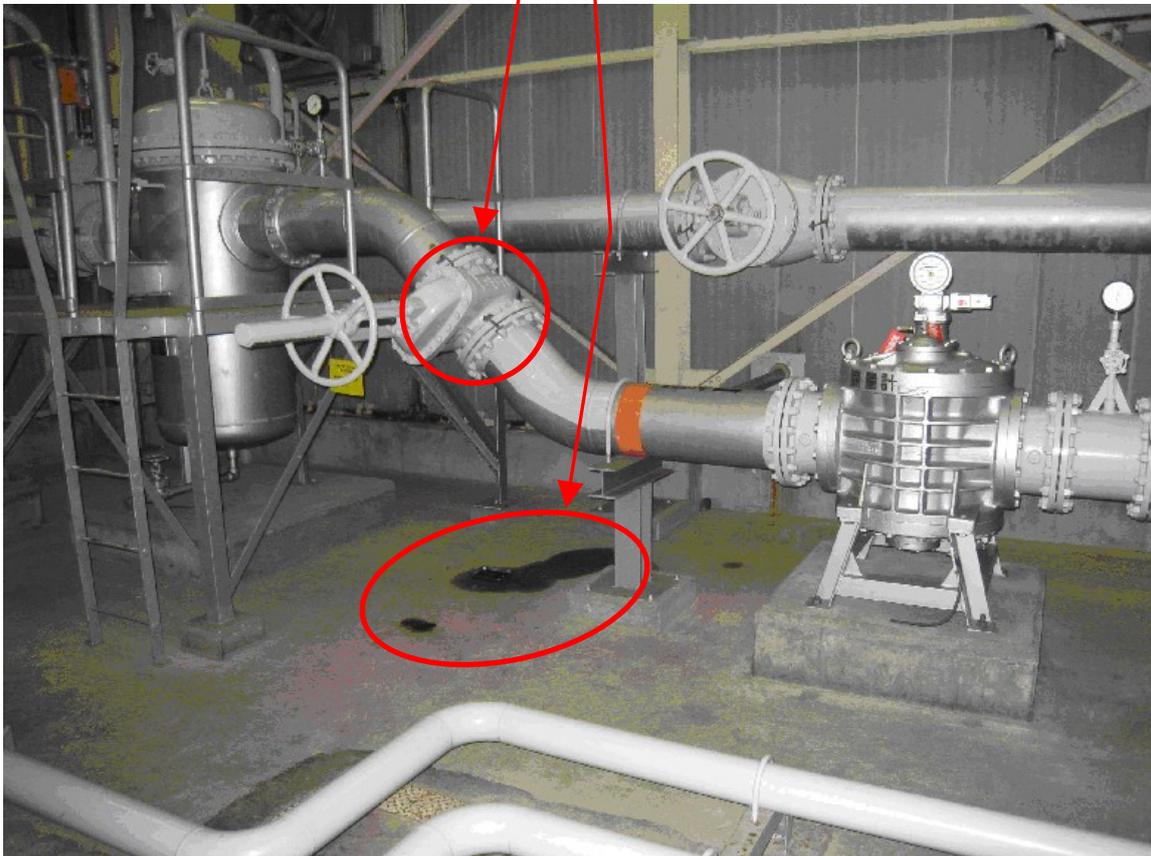
共用施設 重油移送ポンプ室の状況図

場所	共用設備	
件名	重油移送ポンプ室(非管理区域)における油漏れについて	
不適合の概要	<p>(事象の発生状況)</p> <p>平成 23 年 4 月 15 日午前 10 時 20 分頃、発電所共用設備の重油移送ポンプ室において、パトロール中の廃棄物処理施設の運転員（協力企業作業員）が重油移送配管の下部床面に油のにじみがあることを発見しました。重油移送配管を確認した際には油の漏えいは確認されませんでした。念のため重油移送配管の下部床面に油受けを設置しました。</p> <p>翌日の 4 月 16 日午前 11 時 20 分頃、設置した油受けを確認したところ、漏れた油約 100cc を確認いたしました。漏えいは、重油の移送配管に設置されている積算計入口弁の接続部から滴下したものであり、連続的な滴下はなく、拭き取りによる清掃を実施しました。</p> <p>また、現場確認において、系統圧力を示す圧力計の指示が通常値より高い状態であったことを確認いたしました。</p> <p>(安全性、外部への影響)</p> <p>漏えいした油には放射性物質は含まれておらず、本事象による外部への放射能の影響はありません。</p>	
安全上の重要度／損傷の程度	<安全上の重要度> 安全上重要な機器等 / <u>その他設備</u>	<損傷の程度> <input type="checkbox"/> 法令報告要 <input checked="" type="checkbox"/> 法令報告不要 <input type="checkbox"/> 調査・検討中
対応状況	<p>系統圧力が高い状態であったことから、配管内の圧力を抜くための弁の開操作を行いました。また、当該の弁接続部についてはビニール養生を行うとともに、今後、パトロールによる定期的な確認を行います。</p> <p>今後、漏えい原因について調査を行うとともに、当該の弁接続部については点検を実施いたします。</p>
