東京電力株式会社

柏崎刈羽原子力発電所

号機	5号機		
件名	原子炉建屋（非管理区域）における水漏れについて		
不適合の概要	<p>（事象の発生状況） 定格熱出力一定運転中の5号機において、平成23年7月12日午前0時50分頃、排水確認のパトロール中の当社社員が、原子炉建屋2階非常用ディーゼル発電機（高圧炉心スプレイ系）室用送風機エリア*1（非管理区域）の床面に、水が溜まっていることを発見しました。</p> <p>原子炉建屋3階にあるMG/Z給気処理装置*2から発生する凝縮水を地下1階にあるサンプピット*3に排水する為の排水管に詰まりがあり、ここにつながる別の排水口から漏えいする可能性があったため、予防措置として6月17日より仮設ポンプによる排水管理を行っており、これにあわせて3時間毎に凝縮水の排水状況の確認をパトロールにより実施しておりました。本日、当該ポンプに不具合が発生し、排水できない状態となり、排水口から床面に凝縮水が約375リットルあふれ出たものと推定しました。</p> <p>（安全性、外部への影響） 床面に溜まった水は凝縮水であり放射性物質は含まれておらず、本事象による外部への放射能の影響はありません。</p> <p>*1 非常用ディーゼル発電機（高圧炉心スプレイ系）室用送風機エリア 非常用ディーゼル発電機（高圧炉心スプレイ系）が設置してあるエリアに空気を供給するための送風機が設置してあるエリア</p> <p>*2 MG/Z 給気処理装置 原子炉冷却材再循環ポンプの電源の周波数を変える装置が設置されている部屋の換気を行うために、外気から取り入れた空気を所定の温度にするための部屋。</p> <p>*3 サンプピット 空調から発生する凝縮水などを一時貯蔵する槽。</p>		
安全上の重要度／損傷の程度	<table border="1"><tr><td><安全上の重要度> 安全上重要な機器等 / その他設備</td><td><損傷の程度> <input type="checkbox"/> 法令報告要 <input checked="" type="checkbox"/> 法令報告不要 <input type="checkbox"/> 調査・検討中</td></tr></table>	<安全上の重要度> 安全上重要な機器等 / その他設備	<損傷の程度> <input type="checkbox"/> 法令報告要 <input checked="" type="checkbox"/> 法令報告不要 <input type="checkbox"/> 調査・検討中
<安全上の重要度> 安全上重要な機器等 / その他設備	<損傷の程度> <input type="checkbox"/> 法令報告要 <input checked="" type="c

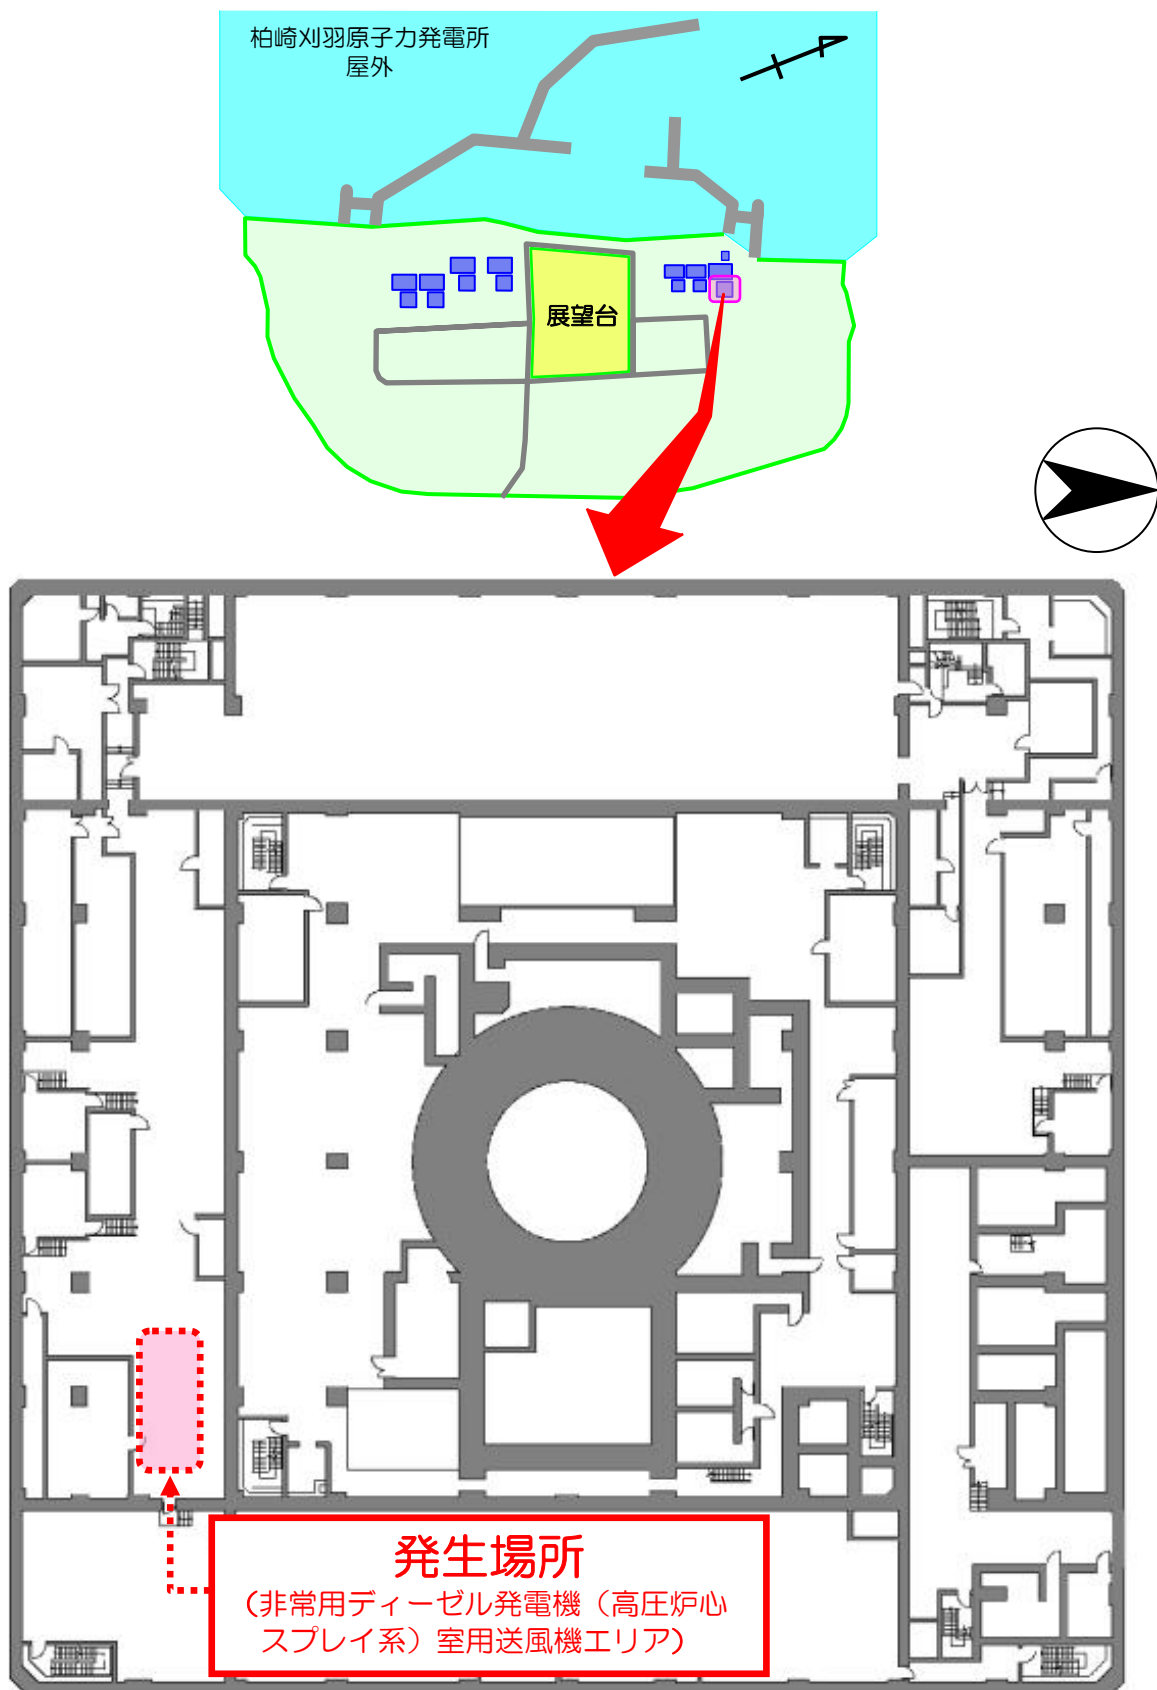
柏崎刈羽原子力発電所5号機 原子炉建屋 2階

5号機原子炉建屋（非管理区域）における水漏れについて
