平成 23 年 11 月 7 日
東京電力株式会社
柏崎刈羽原子力発電所

号機	7号機	
件名	定期検査中における非常用ディーゼル発電機の弁の不具合について	
不適合の概要	<p>(事象の発生状況) 定期検査中の7号機において、非常用ディーゼル発電機*¹ (B) の潤滑油調圧弁*² の分解点検の一環として、当該弁の弁箱内側について浸透探傷試験を実施したところ、平成23年11月4日に複数の微細な孔のような指示模様を確認しました。</p> <p>(安全性、外部への影響) 今回の不具合については、非常用ディーゼル発電機の機能に影響を与えるものではなく、当該の非常用ディーゼル発電機は直近に実施した定例の運転確認試験においても機能が正常であることを確認しております。また、今回の点検の実施にあたっては、他の2台の非常用ディーゼル発電機について機能に問題がないことを確認しており、プラントの安全上の問題はありません。</p> <p>本事象による外部への放射能の影響はありません。</p> <p>* 1 非常用ディーゼル発電機 所内電源喪失時に所内へ電源を供給するためのディーゼルエンジン駆動の非常用発電機。ディーゼル発電機は3台設置されている。</p> <p>* 2 潤滑油調圧弁 ディーゼル機関各部へ送る潤滑油の供給圧力を一定に保つための圧力調節弁。</p>	
安全上の重要度／損傷の程度	<p><安全上の重要度> 安全上重要な機器等 / その他設備</p>	<p><損傷の程度> <input type="checkbox"/> 法令報告要 <input checked="" type="checkbox"/> 法令報告不要 <input type="checkbox"/> 調査・検討中</p>
対応状況	今後、当該弁について詳細な状況確認や原因調査を行うとともに、当該弁の補修作業を実施いたします。

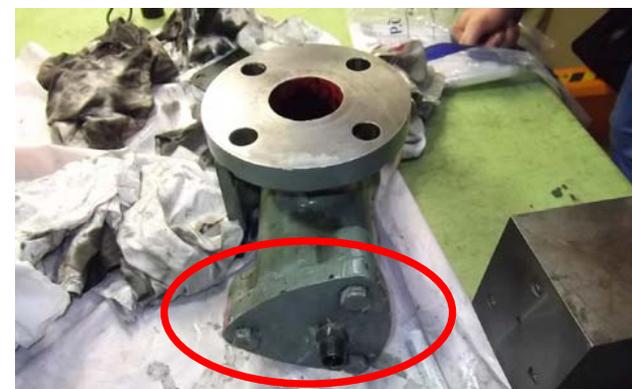
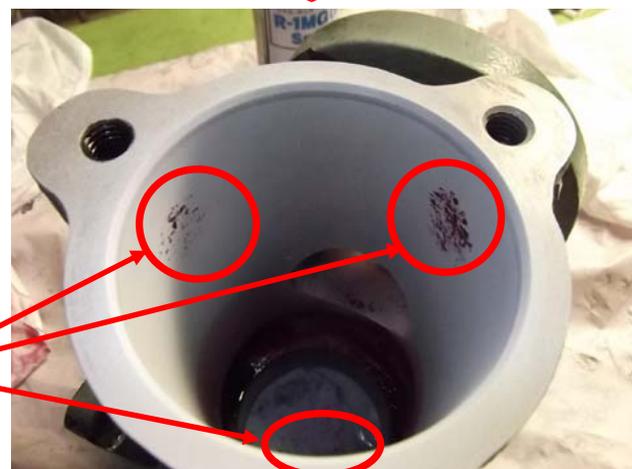
※微細な孔のような指示模様:3箇所
うち2箇所が貫通
孔の直径は約0.01mm以下

ふたを外した状態
