柏崎刈羽原子力発電所 2号機ジェットポンプ流量計測用配管の  
切損の原因に関する調査結果について（公表区分Ⅲ：続報）

平成 23 年 12 月 2 日  
東京電力株式会社  
柏崎刈羽原子力発電所

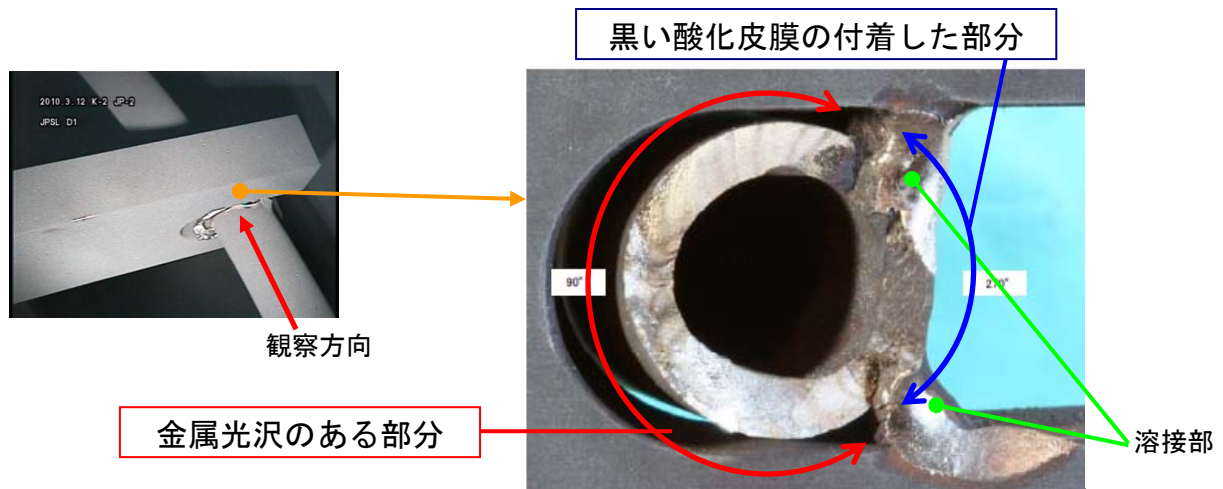
### 1. 切損面の詳細観察結果と推定メカニズム

これらの調査結果より、流量計測用配管が切損した原因は、当該配管がプラントの起動・停止に伴う原子炉再循環系ポンプの水圧の変化や、ジェットポンプの振動と共振して疲労によるひびが発生・進展し、その後炉心シュラウド予防保全対策工事を行った際の振動により最終的に切損に至ったものと推定しました。

- 酸化皮膜が付着している部分（全周の約1/3）は、高温水に長時間さらされていたと考えられることから、プラント運転中にき裂が発生・進展したものであると考えられる。
- 一方、金属光沢がある部分（全周の約2/3）は、酸化皮膜が付着していないことから、プラント停止中にき裂が進展したものであると考えられる。
- 流量計測用配管にひびがある場合、炉心シュラウド予防保全対策工事による振動の影響で、ひびが進展し切損する可能性があり、平成22年2月に実施した点検では異常は確認されなかったが、炉心シュラウド予防保全対策工事後の平成22年3月の点検で折損が確認された。
- 流量計測用配管が切損した原因（メカニズム）は、当該配管がプラントの起動・停止に伴う原子炉再循環系ポンプの水圧の変化や、ジェットポンプの振動と共振して疲労によるひびが発生・進展し、その後炉心シュラウド予防保全対策工事を行った際の振動により最終的に切損に至ったものと推定。

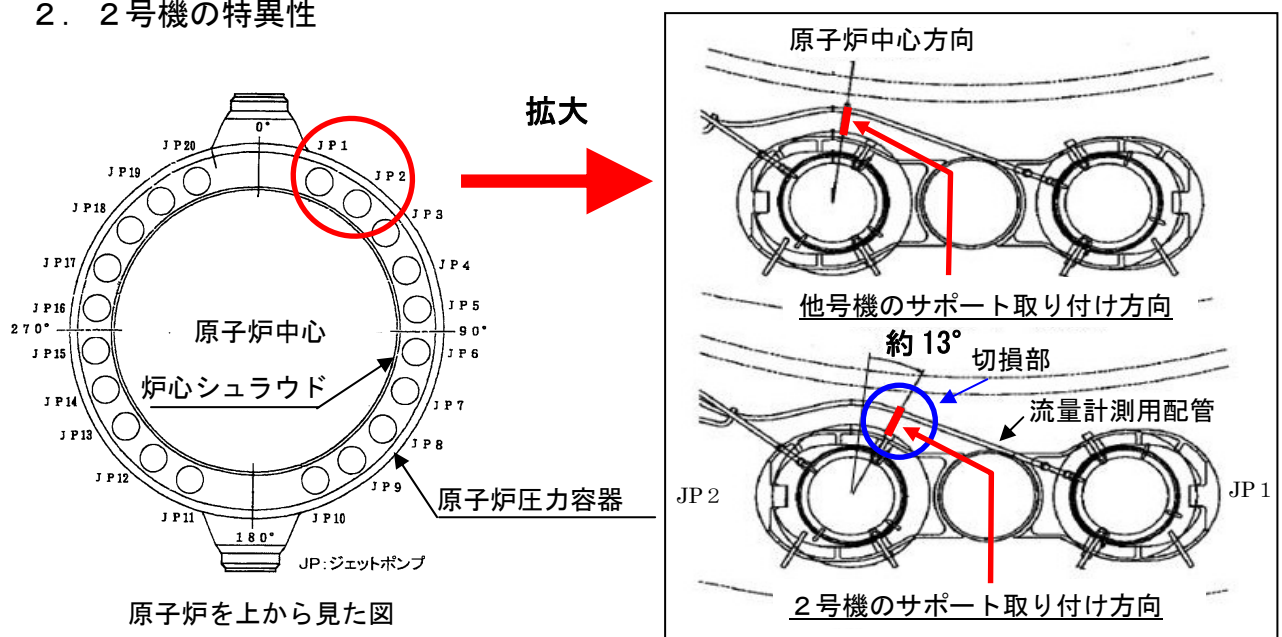
### 2. 2号機の特異性

- 2号機のジェットポンプ流量計測用配管のサポートは、今回の調査により他号機とは異なり、配管サポートが炉心中心方向から約13°ずれた位置に取り付けられていることを確認しており、流量計測用配管の固有振動数がジェットポンプ本体と同程度となり、プラント起動・停止時のジェットポンプなどの振動と共振していた可能性が考えられる。

当所は、今後、流量計測用配管の当該切損部周辺を、配管スリーブで接続して補修を行います。また、再発防止対策として、2号機のジェットポンプ流量計測用配管のうち、配管サポートが他のプラントとは異なる位置に取り付けられており今回の切損部と同様に共振が発生する可能性があるとして評価した全15箇所について、切損防止のための補強機器を設置することといたします。
