平成 24 年 2 月 2 日
東京電力株式会社
柏崎刈羽原子力発電所

5号機 タービン建屋（管理区域）における油の漏れについて

5号機 発電機軸振動検出器油漏れ箇所

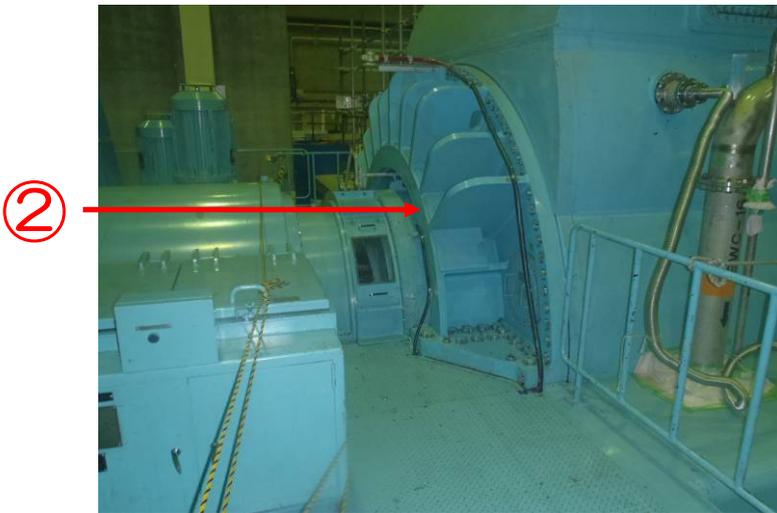
①方向よりの写真

配管接続部（フランジ）

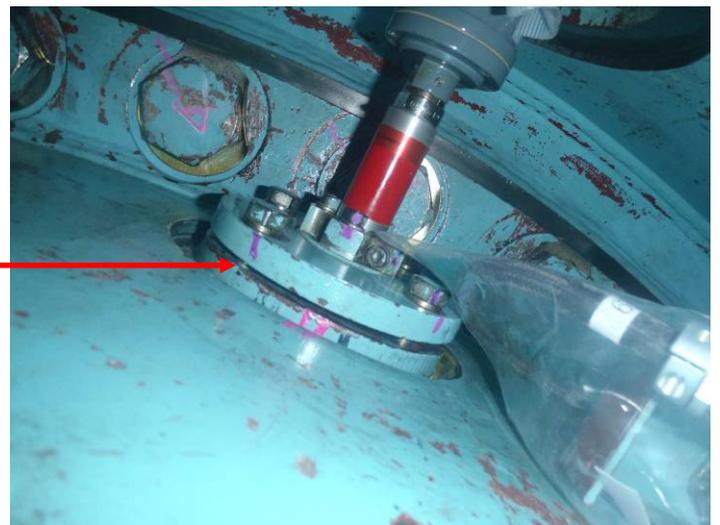
②方向よりの写真

当該の発電機軸振動検出器
