柏崎刈羽原子力発電所 5号機熱交換器建屋内（非管理区域）における 発煙に関する調査結果について

平成 24 年 3 月 7 日
東京電力株式会社
柏崎刈羽原子力発電所

柏崎刈羽原子力発電所5号機 鉄イオン注入設備 海水供給ポンプ概略図

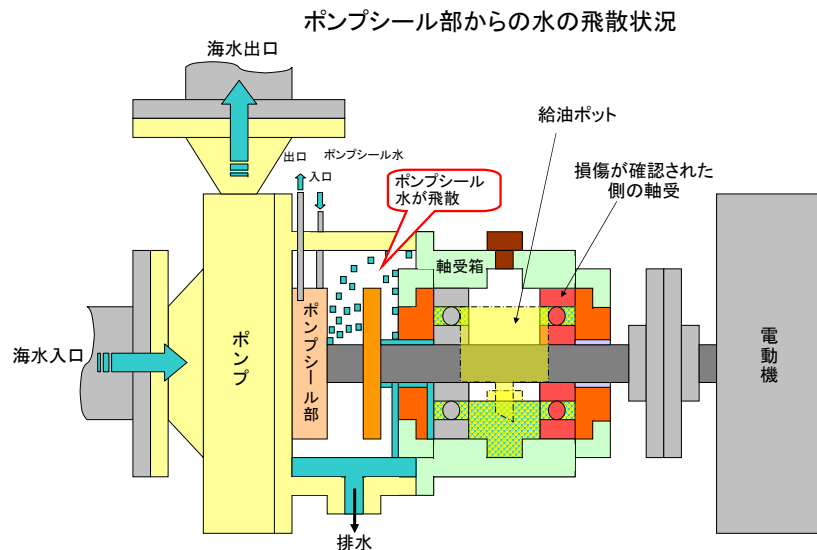
① 通常状態(軸方向からの概略図)

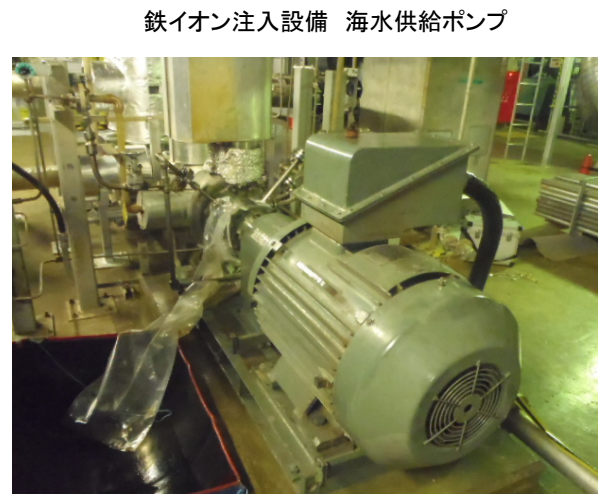
② 軸受箱内に水が入り軸受油が上昇^{*}, 給油管より軸受油が排出。
【^{*}軸受油の比重<水の比重】

③ 軸受箱内が水を含んだ状態になり、軸受が過熱。
