**区分：Ⅲ**

# 4号機タービン建屋（非管理区域）におけるけが人の発生について

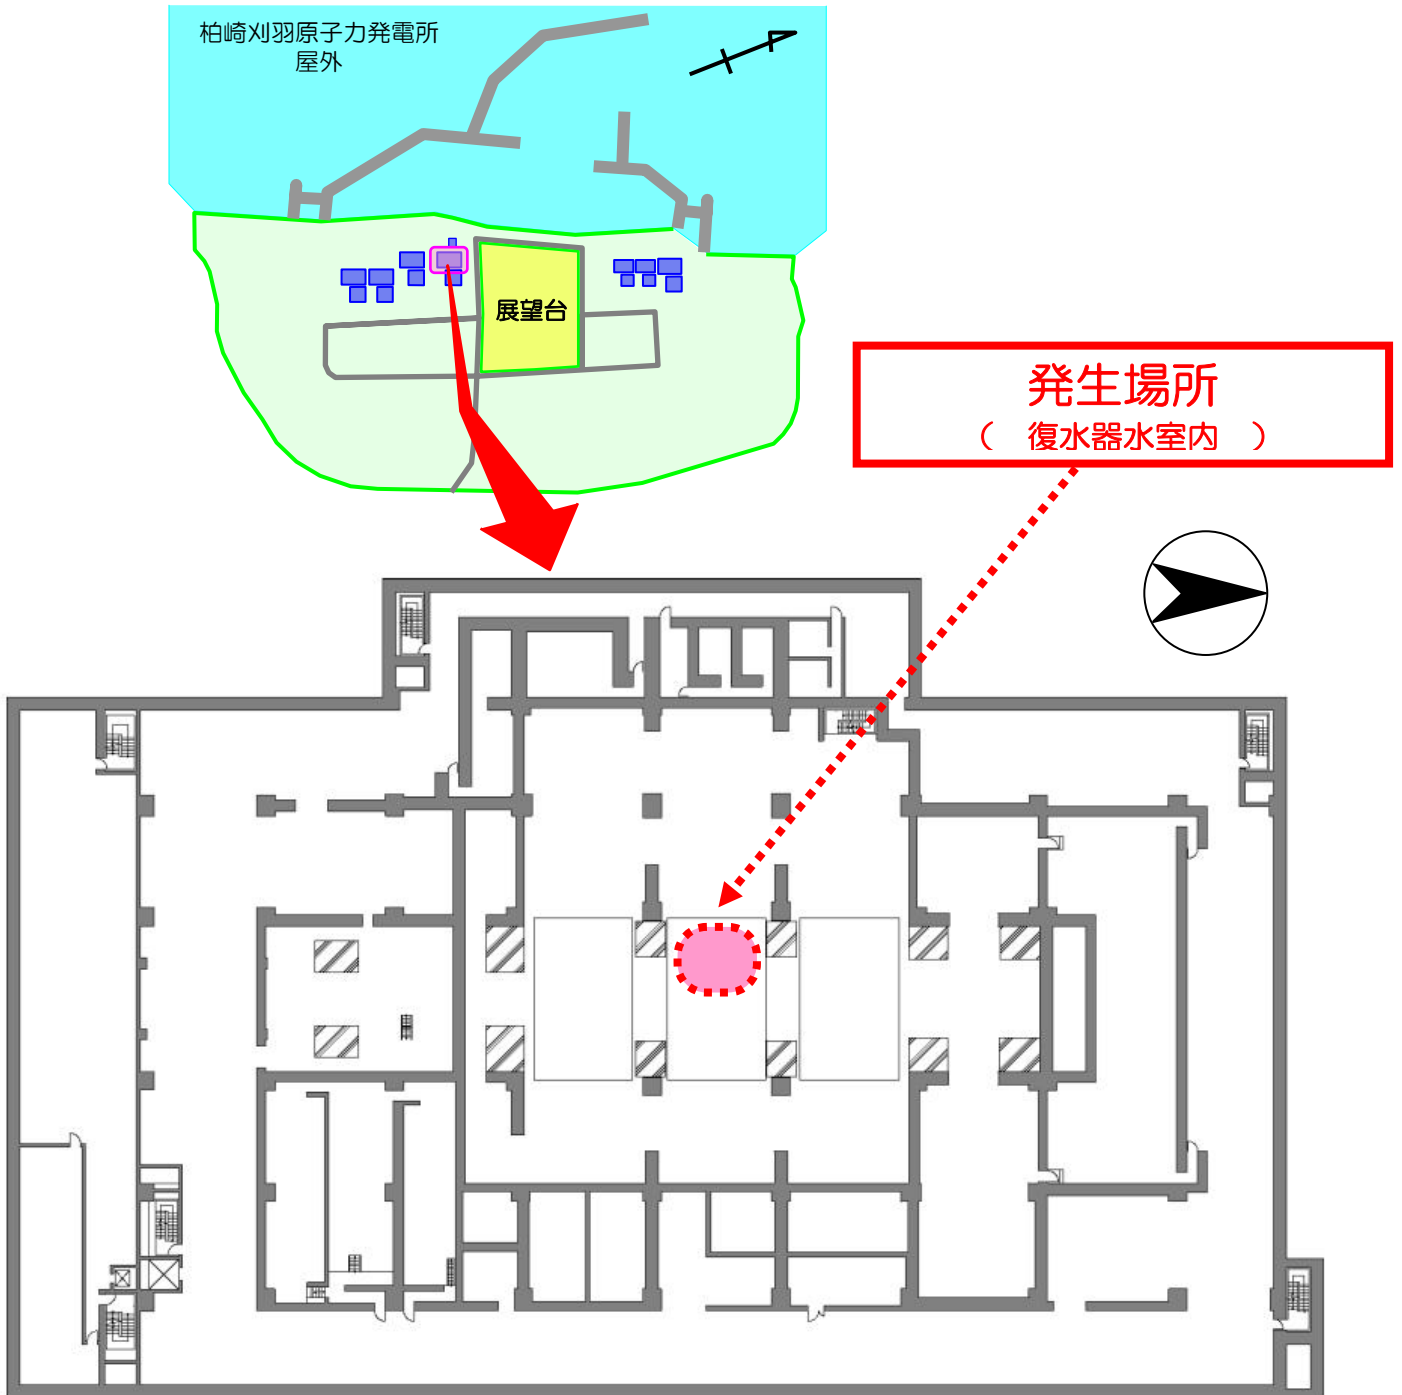
柏崎刈羽原子力発電所4号機 タービン建屋 地下2階

号機	4号機	
件名	タービン建屋（非管理区域）におけるけが人の発生について	
不適合の概要	<p>平成 24 年 5 月 22 日午前 9 時 55 分頃、タービン建屋地下 2 階復水器水室内（非管理区域）において、復水器*1 の修理作業に従事していた協力企業作業員が、復水器水室のゴムライニング*2 を剥離する作業中に、カッターにて右手薬指を負傷したため、業務車で病院に搬送しました。</p> <p>なお、作業員の身体に放射性物質の付着はありませんでした。</p> <div data-bbox="512 786 1262 1346" style="text-align: center;"> <p>負傷時の作業状況（上から見た写真）</p> </div> <p>* 1 復水器 主タービンから排気される蒸気を、海水で間接的に冷却し水に戻すための機器</p> <p>* 2 ゴムライニング 機器の内面にゴムを張り、金属の腐食を防ぐため処置</p>	
安全上の重要度／損傷の程度	<p>&lt;安全上の重要度&gt;</p> <p>安全上重要な機器等 / <span style="border: 1px solid black; border-radius: 50%; padding: 2px;">その他設備</span></p>	<p>&lt;損傷の程度&gt;</p> <p><input type="checkbox"/> 法令報告要</p> <p><input checked="" type="checkbox"/> 法令報告不要</p> <p><input type="checkbox"/> 調査・検討中</p>
対応状況	<p>病院における診察の結果、右手薬指の伸筋腱断裂、切創と診断され、縫合処置（約 1 cm）を受けました。</p> <p>今回の作業は狭あい部で干渉物がある場所での作業であったことから、適切な作業体勢がとれなかったために発生したものと推定しております。今後、今回の事例について関係者へ周知及び注意喚起を図り、同様の事象が発生しないよう再発防止に努めてまいります。</p>
