**チャンネルボックス上部の一部剥離に関する  
経済産業省原子力安全・保安院からの口頭指示について**

平成 24 年 8 月 2 日  
東京電力株式会社  
柏崎刈羽原子力発電所

別紙：チャンネルボックス上部の一部剥離事象の概要について

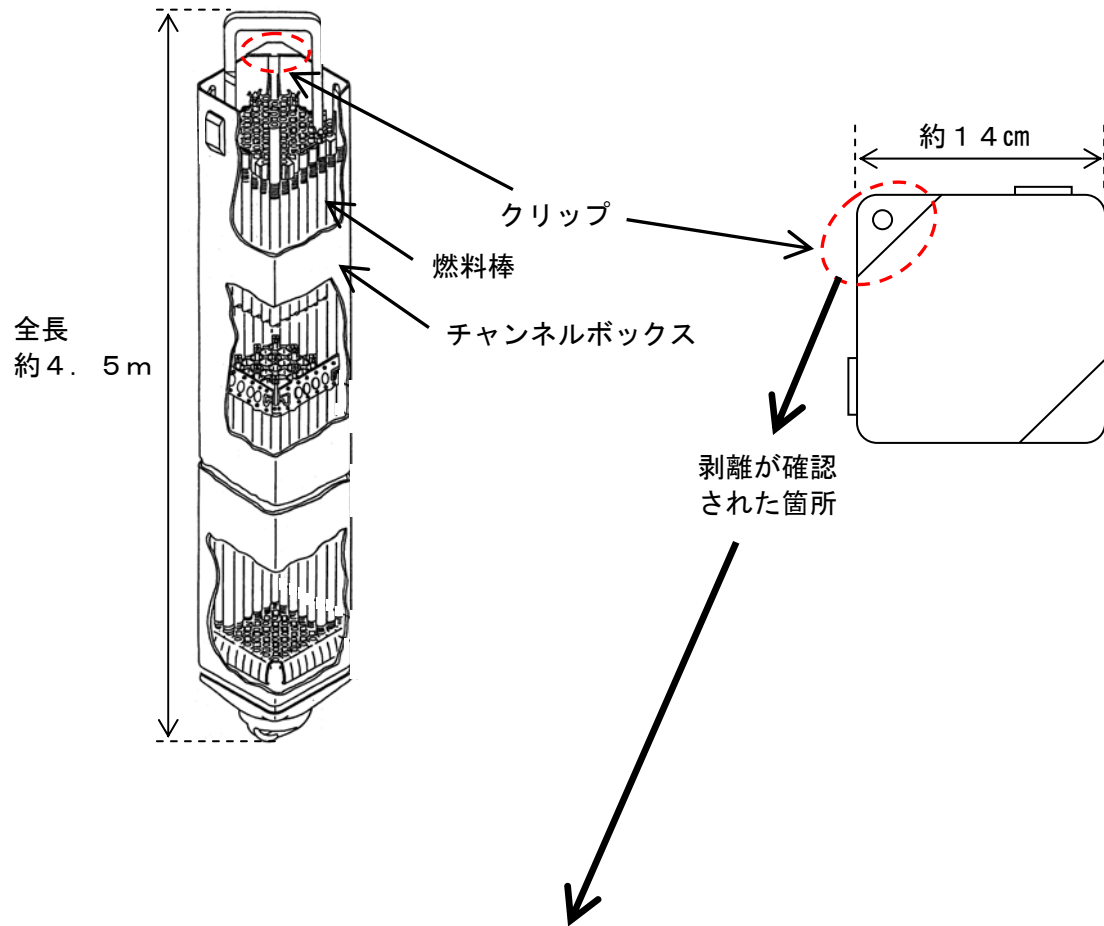
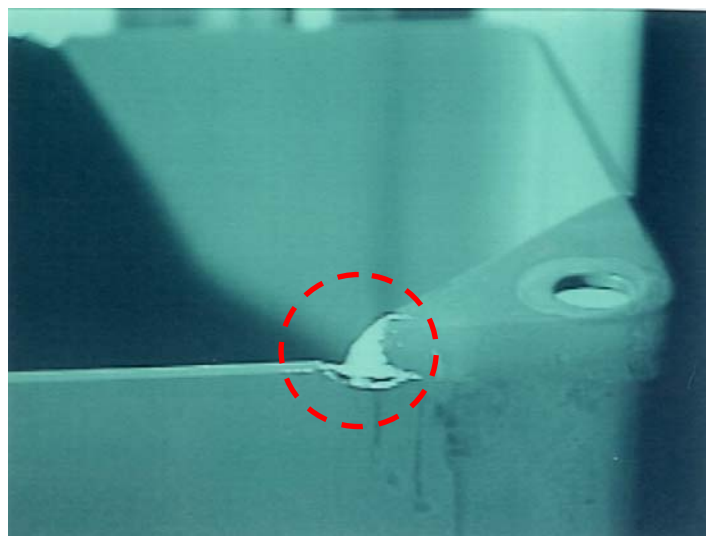
チャンネルボックス上部の一部剥離状況（例）

平成9年5月から6月にかけて柏崎刈羽原子力発電所5号機でチャンネルボックス52本の外観検査を実施したところ、7本のチャンネルボックスの上部（クリップの接合箇所）が白色化し、一部が剥離していることを確認した。

その後の調査において、同時期に製造したチャンネルボックス770本（上記52本を含む）のうち、103本（上記7本を含む）のチャンネルボックスの上部（クリップの接合箇所）に同様の事象を確認した。

当時行った原因調査の結果、当該事象はチャンネルボックスにクリップを溶接した際に、溶接施工条件の問題から、接合箇所の一部の耐食性が悪化し、その部位に限定的に腐食が発生したことが原因と推定した。

部分的に剥離が生じているものの、クリップの強度に問題はなく、また、剥離した部位は脆い酸化物であり、燃料集合体への影響はないことから、安全上の問題はないと評価した。
