## 柏崎刈羽原子力発電所5号機における 制御棒駆動機構方向制御弁の点検結果について

平成24年9月10日  
東京電力株式会社  
柏崎刈羽原子力発電所

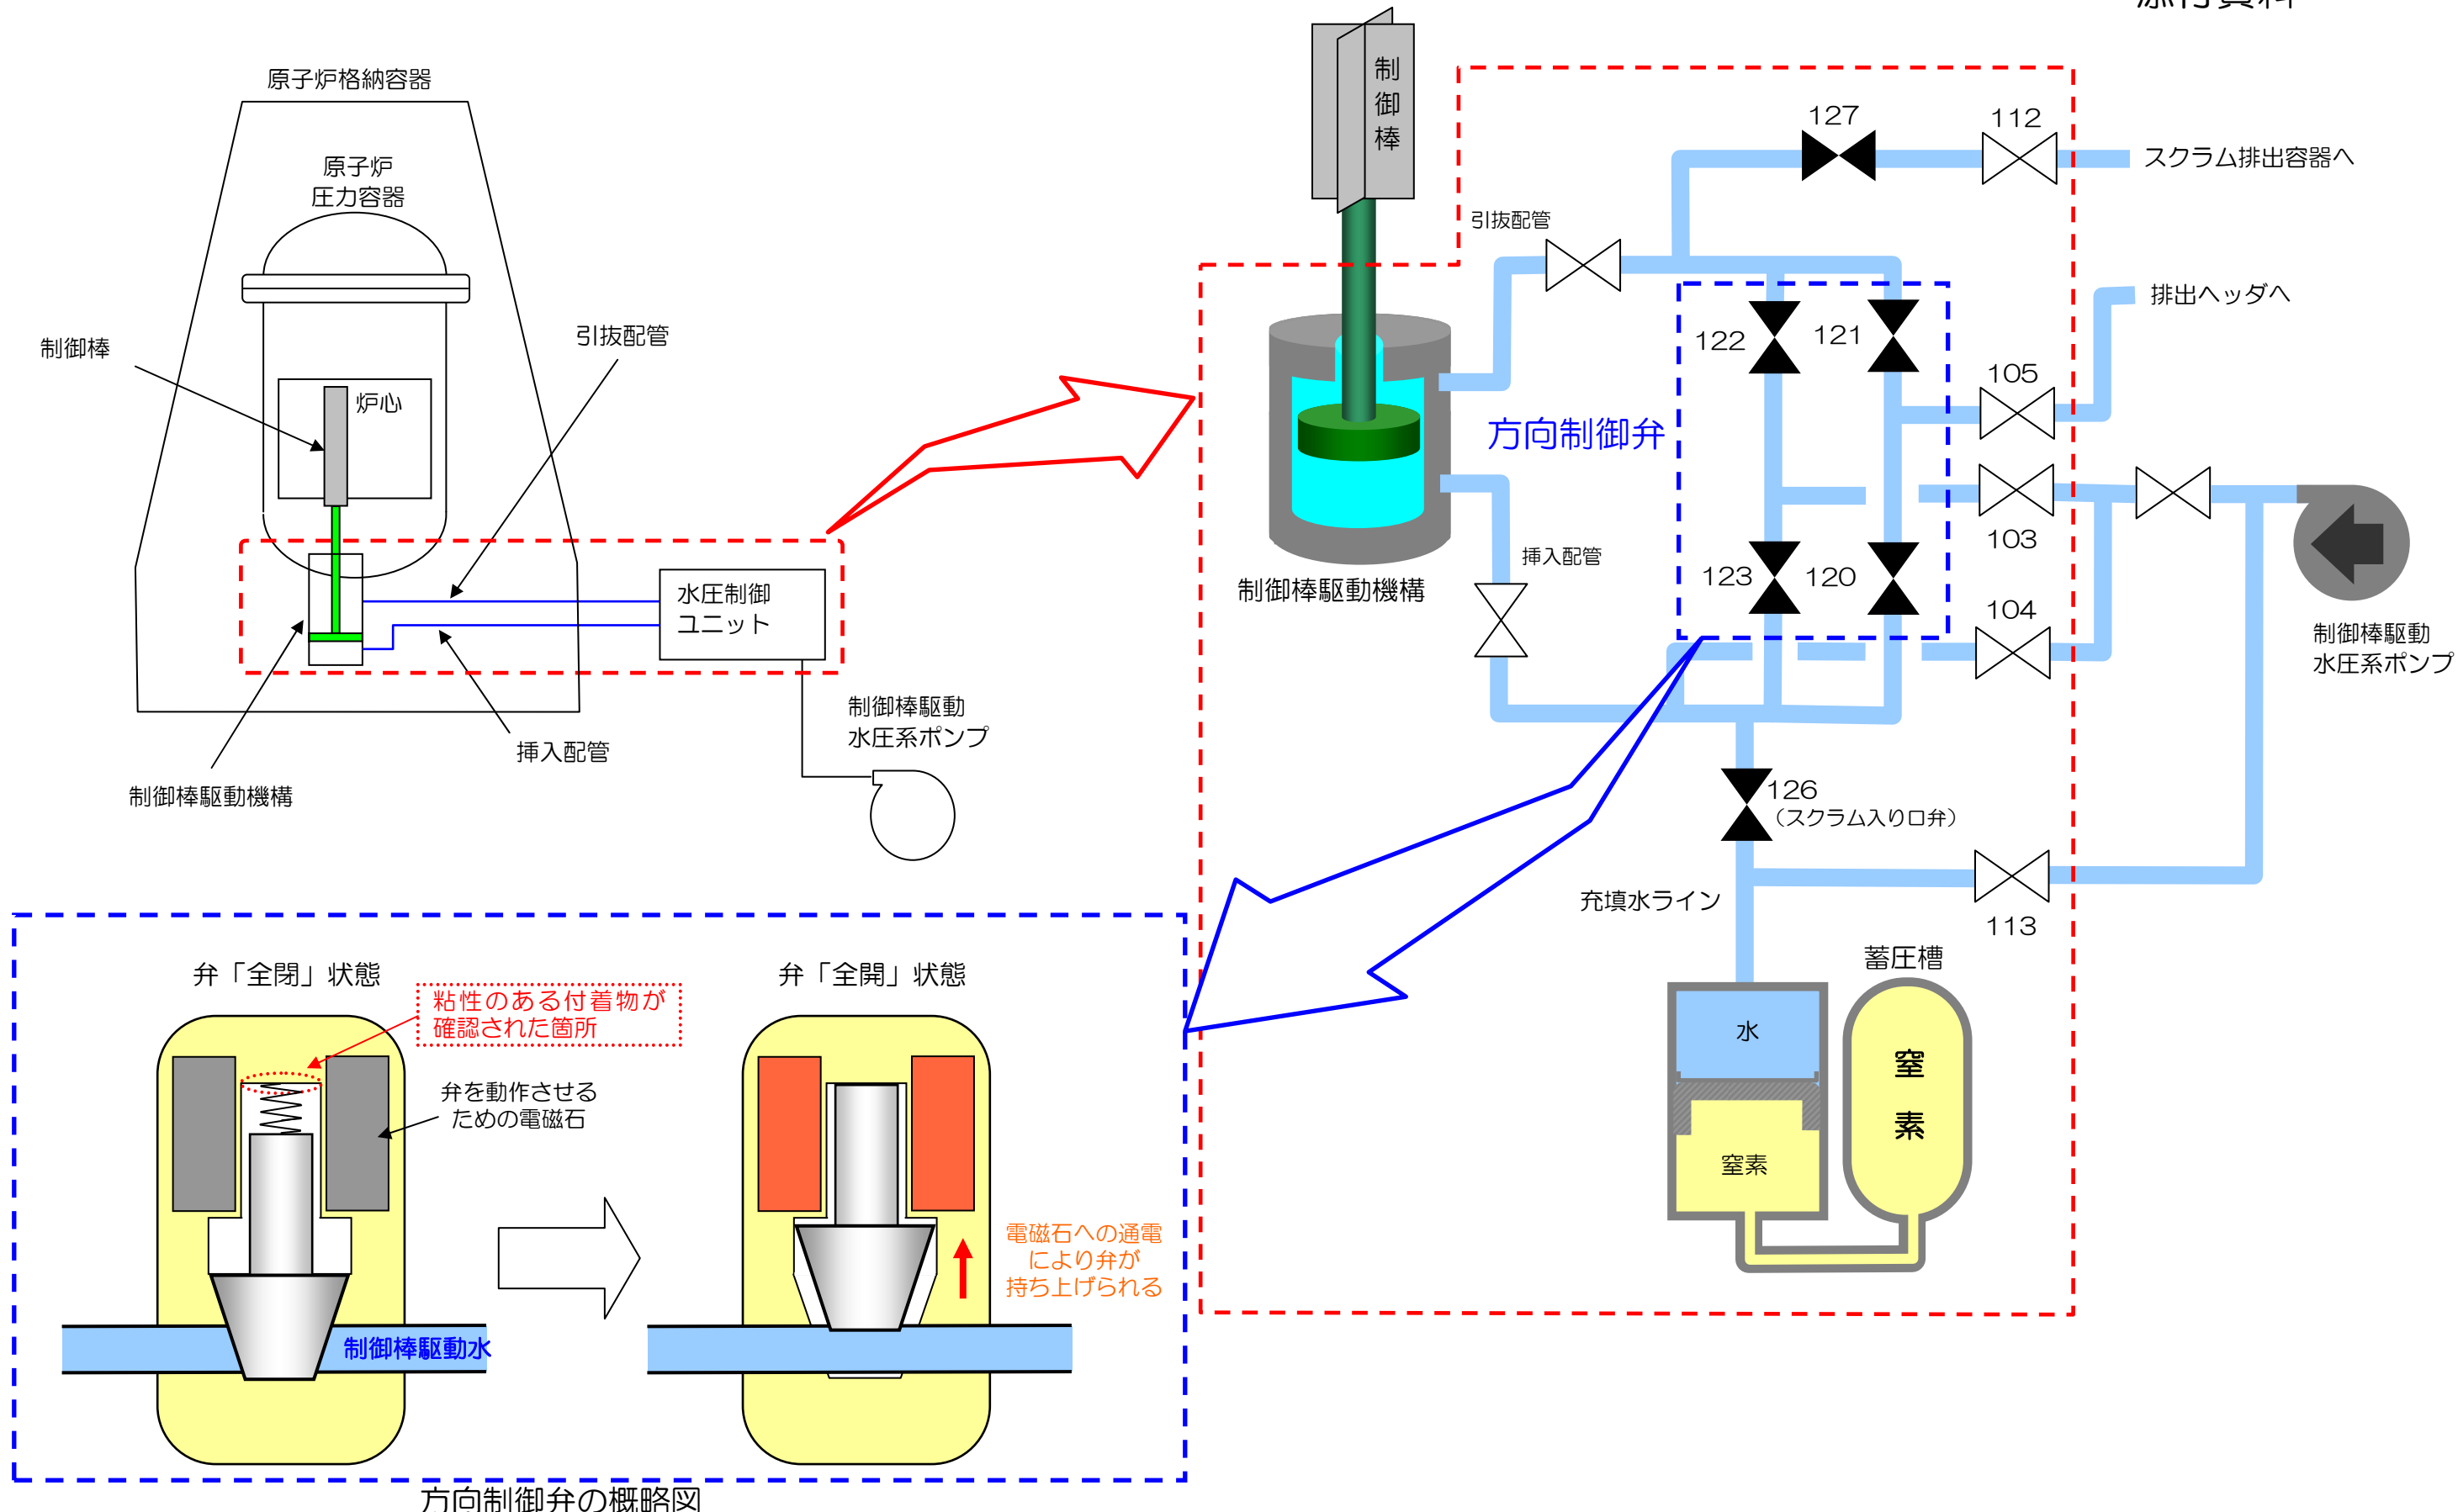
柏崎刈羽原子力発電所5号機 制御棒駆動水圧系方向制御弁 概略図

分解点検の結果、制御棒を引き抜くための駆動水を制御する方向制御弁の部品に、粘性のある付着物が確認され、その付着物の影響で弁の動作が鈍くなり制御棒の動作不良が発生していたことが分かりました。このため、当該の水圧制御ユニット2体の方向制御弁を予備品と交換し、その後、制御棒が正しく動作することを確認しました。

方向制御弁の部品に付着していた粘性のある付着物は、弁の製造時に使用した切削油<sup>\*3</sup>が経年的に劣化したものであり、一部の弁で洗浄が十分に行われず、部品に切削油が付着したまま使用された可能性が高いことから、製造メーカーに対して、今後、工場で方向制御弁を製造する際は、洗浄作業を確実に実施し切削油の付着がないことを確認・記録した上で、次の工程に進む手順とするよう徹底いたしました。

また、動作確認では異常が認められなかった制御棒の方向制御弁についても、弁単体の動作確認を行ったところ、9台で開閉時間に遅れが生じるなど動作不良の兆候を確認したことから、念のため、これら9台も予備品と交換し、制御棒が正しく動作することを確認しました。
