4号機 タービン建屋（管理区域）における油漏れについて

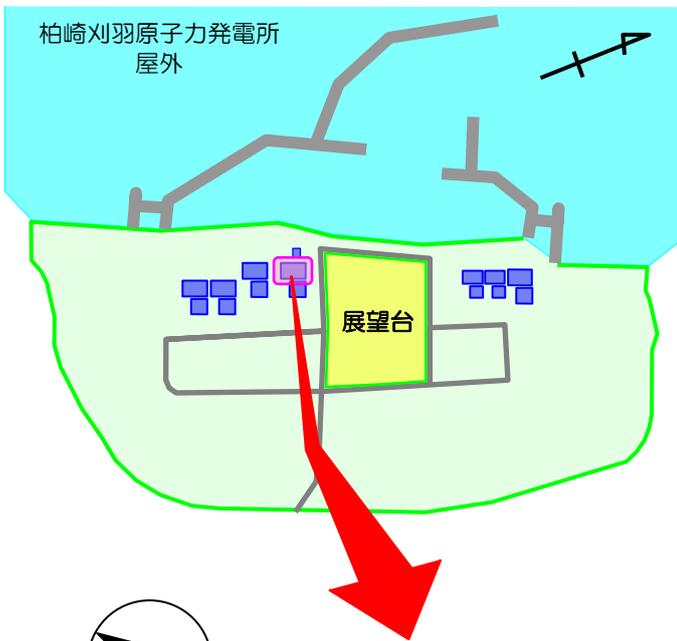
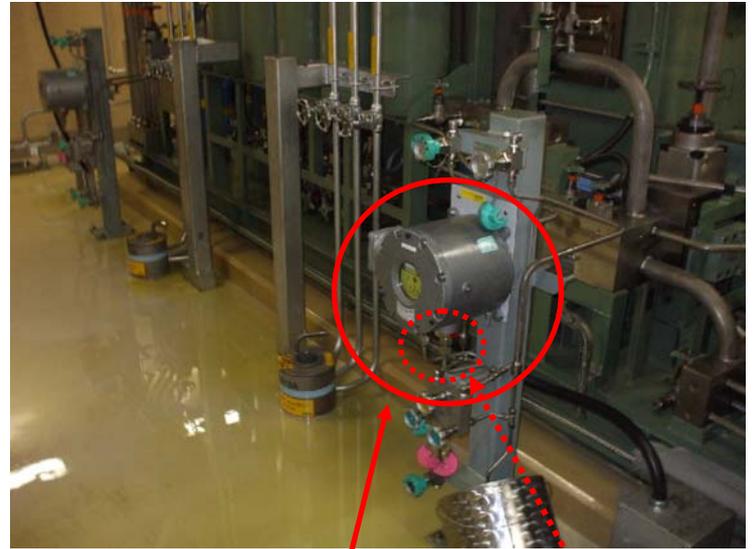
油の漏えいを確認
した差圧計器

漏えい箇所
