号機	4号機	
件名	原子炉建屋（管理区域）におけるけが人の発生について	
不適合の概要	<p>平成 24 年 11 月 9 日午後 0 時 4 分頃、原子炉建屋 1 階燃料プール冷却浄化系ポンプ室空調機*1 エリア（管理区域）において、原子炉補機冷却系*2 の水張り作業を行っていた当社社員が、作業終了後に空調機架台より降りる際、架台近傍に設置されている排水口の蓋の縁に左足すねをぶつけて負傷したことから、業務車にて病院へ搬送いたしました。 なお、当該社員の身体に放射性物質の付着はありませんでした。</p> <div style="display: flex; justify-content: space-around;"> <div data-bbox="343 981 850 1357">

4号機原子炉建屋(管理区域)におけるけが人の発生について

柏崎刈羽原子力発電所4号機 原子炉建屋 1階

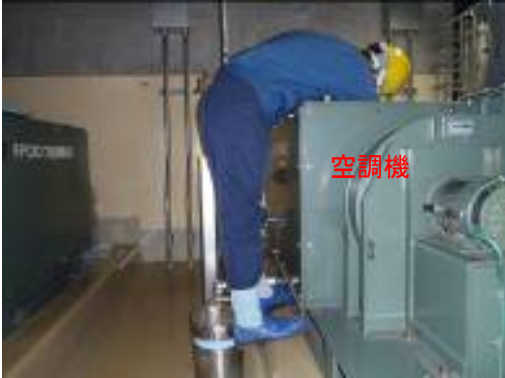
<p style="text-align: center;">作業中の姿勢</p> </div> <div data-bbox="922 981 1406 1357">

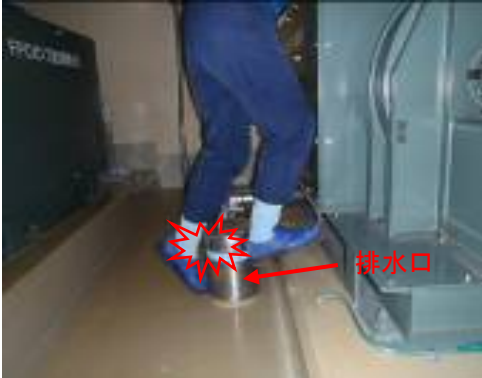
<p style="text-align: center;">作業終了後、排水口の蓋の縁に左足すねをぶつけて負傷</p> </div> </div> <p>* 1 燃料プール冷却浄化系ポンプ室空調機 使用済燃料から発生する崩壊熱の除去等を行うポンプが設置された部屋を冷却するための空調機</p> <p>* 2 原子炉補機冷却系 主に原子炉建屋内にある補機（ポンプ軸受、熱交換器等）を冷却するための系統</p>	
安全上の重要度／損傷の程度	<p><安全上の重要度></p> <p>安全上重要な機器等 / その他設備</p>	<p><損傷の程度></p> <p><input type="checkbox"/> 法令報告要</p> <p><input checked="" type="checkbox"/> 法令報告不要</p> <p><input type="checkbox"/> 調査・検討中</p>
対応状況	<p>病院における診察の結果、左足下腿 挫創・擦過傷と診断され、縫合処置（5針縫合）を受けました。</p> <p>今後、今回の事例について関係者へ注意喚起を図り、同様の事象が発生しないように努めてまいります。</p>
