号機	5号機	
件名	使用済燃料プールにおけるゴムマットの確認について（続報）	
不適合の概要	<p>（事象の発生状況）</p> <p>定期検査中の5号機において、平成25年4月2日、当社社員が使用済燃料プール内の定例確認を行っていたところ、使用済燃料プールの底面に四角状の物品を確認しました。</p> <p>4月9日に、当該物品を回収した結果、ゴムマット（縦約23cm×横約23cm×厚さ約1cm）であることを確認しました。</p> <p style="text-align: right;">（平成25年4月11日までにお知らせ済み）</p> <p>当社は、回収したゴムマットに関する調査を行い、使用済燃料プール内に仮置きしていた2台の炉内清掃用フィルタユニット*のゴムマットが外れていることを確認しました。</p> <p>このため、昨日までに使用済燃料プール底面の周辺を確認した結果、もう1枚のゴムマットが落ちていることを確認し、昨日回収しました。</p> <p>（燃料の安全性評価）</p> <p>物品は炉内清掃用フィルタユニットに付いているゴムマットであり、当該プールに保管されている使用済燃料の安全性に影響を与えるものではないと判断しています。</p> <p>* 炉内清掃用フィルタユニット</p> <p>原子炉内清掃用の治具。具体的には定期検査中、原子炉内を清掃するために水中ポンプにより鉄さび等を吸い取り、回収するためのフィルタ。</p>	
安全上の重要度／損傷の程度	<p><安全上の重要度></p> <p>安全上重要な機器等 / その他設備</p>	<p><損傷の程度></p> <p><input type="checkbox"/> 法令報告要</p> <p><input checked="" type="checkbox"/> 法令報告不要</p> <p><input type="checkbox"/> 調査・検討中</p>
対応状況	<p>今後、炉内清掃用フィルタユニットからゴムマットが外れた原因について調査を進めるとともに、他号機で使用している炉内清掃用フィルタユニットの点検を行ってまいります。</p>

5号機 使用済燃料プールにおけるゴムマットの確認状況について

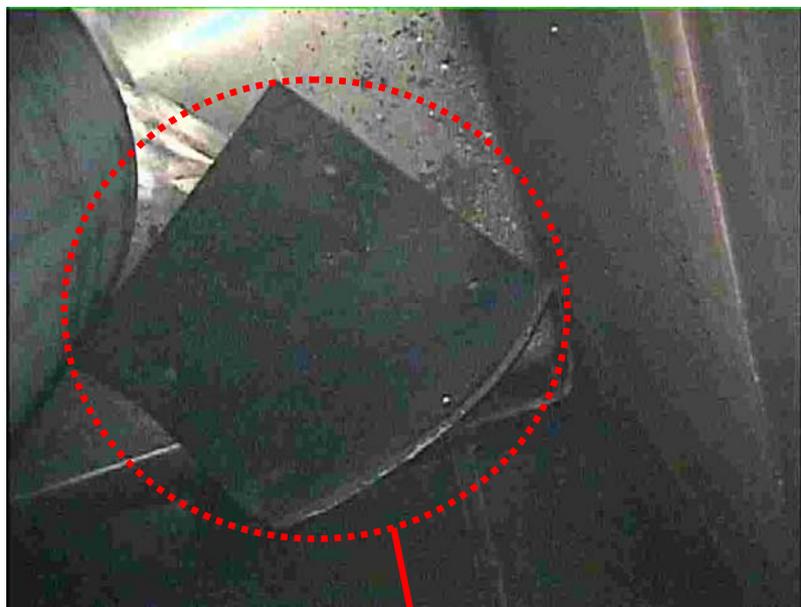
<4月15日に回収したゴムマット>

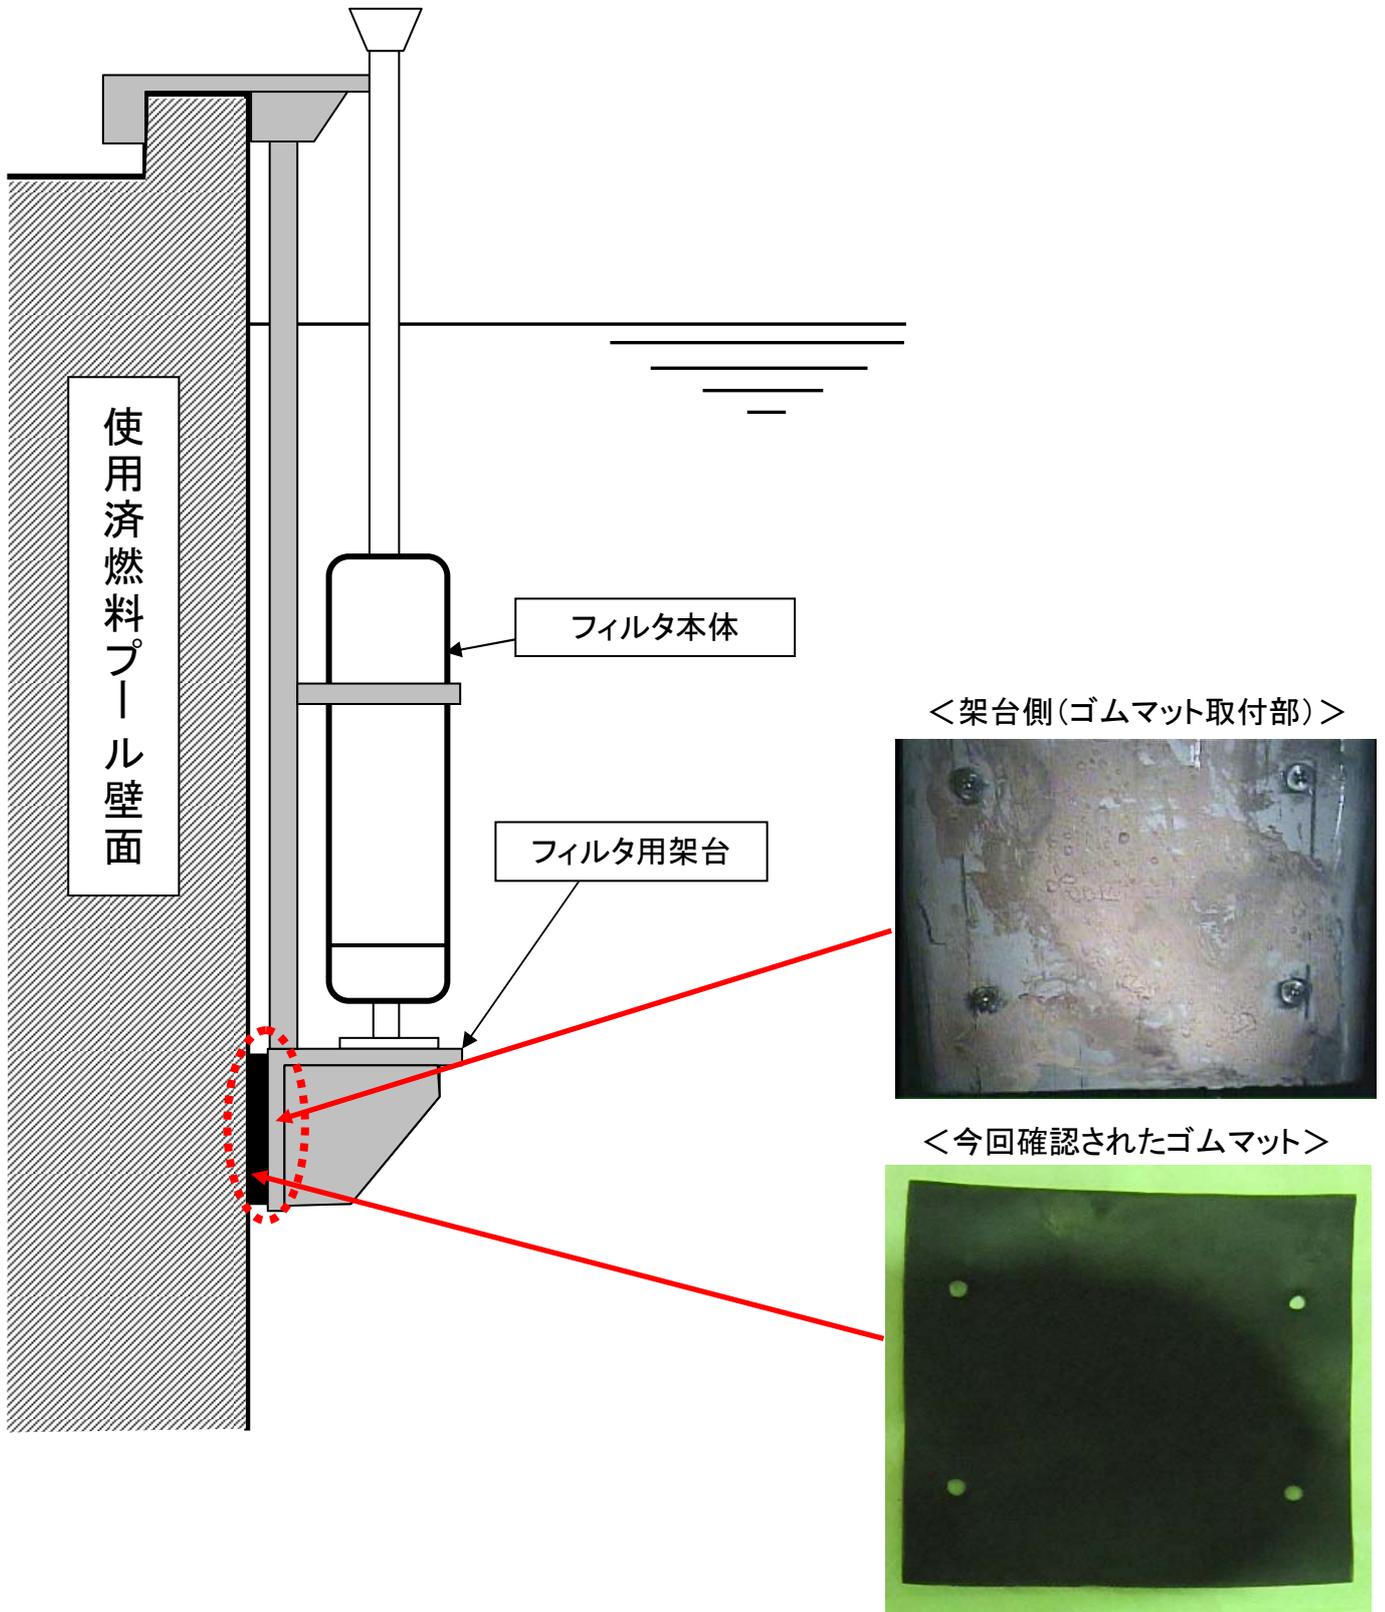
原子炉内清掃用フィルタユニット概要図

使用済燃料プールの壁面にフィルタユニットを設置した状態を横から見た図
