区分：Ⅲ

6号機 タービン建屋(管理区域)における水溜まり(雨水)の発見について

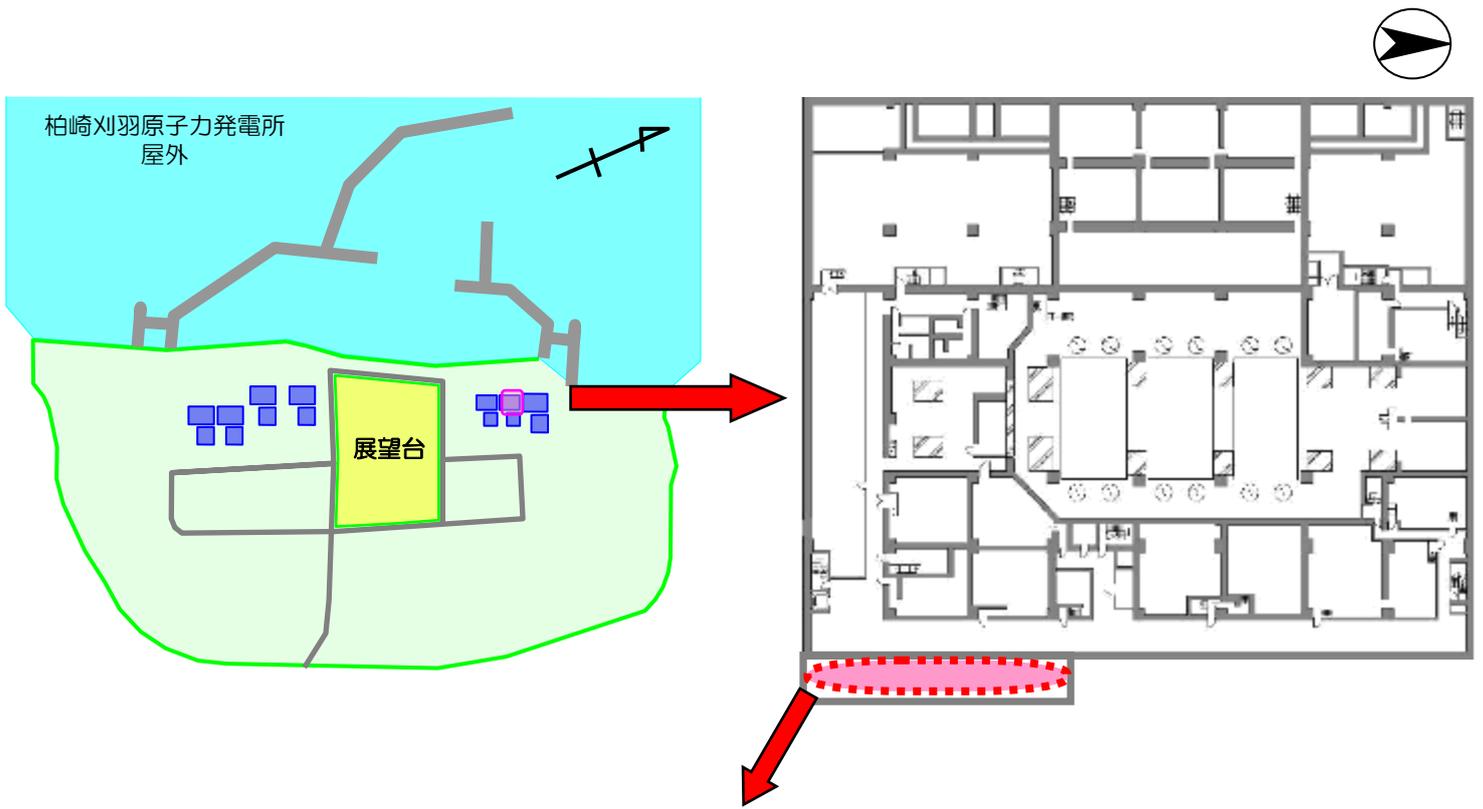
配管トレンチ室 (雨水の流入箇所)
