東京電力株式会社

柏崎刈羽原子力発電所

6号機 タービン建屋（非管理区域）における水漏れについて

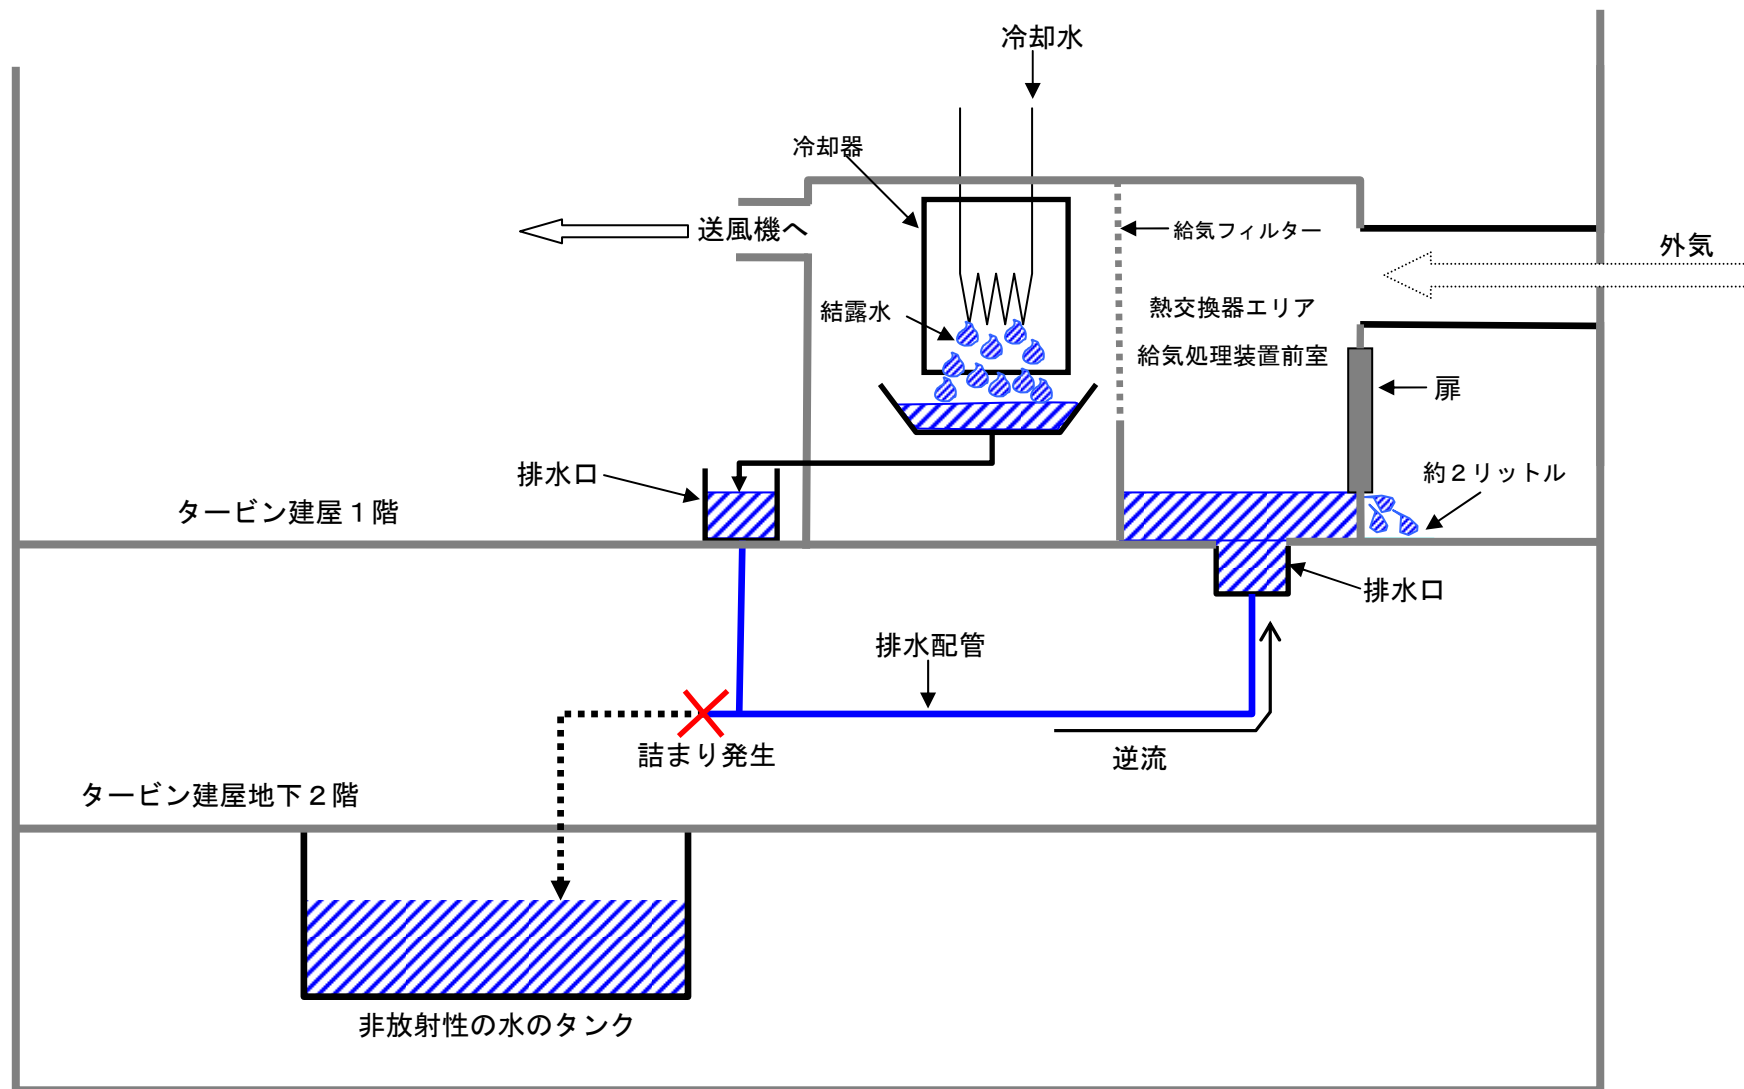
6号機 タービン建屋（非管理区域）における水漏れの概念図

号機	6号機	
件名	タービン建屋（非管理区域）における水漏れについて	
不適合の概要	<p>(発生状況)</p> <p>定期検査中の6号機において、平成25年7月23日午後4時頃、パトロール中の当社社員が、タービン建屋1階熱交換器エリア給気処理装置前室*（非管理区域）の扉前の床面に約2リットルの水溜まりを発見しました。</p> <p>給気処理装置前室の室内を確認したところ、空調設備の凝縮水が約1,600リットル溜まっており、その水が同室の扉の隙間から室外へ流れ出ていることを確認しました。</p> <p>(安全性、外部への影響)</p> <p>溜まった凝縮水には放射性物質は含まれておらず、外部への放射能の影響はありません。</p> <p>* 給気処理装置前室</p> <p>建屋の適切な換気のために、外気から取り入れた空気を所定の温度にする部屋。 (夏期は取り入れた空気が冷却配管を通過することで冷やされ、所定の温度まで冷却している。)</p>	
安全上の重要度／損傷の程度	<p><安全上の重要度></p> <p>安全上重要な機器等 / <u>その他設備</u></p>	<p><損傷の程度></p> <p><input type="checkbox"/> 法令報告要</p> <p><input checked="" type="checkbox"/> 法令報告不要</p> <p><input type="checkbox"/> 調査・検討中</p>
対応状況	<p>溜まった凝縮水については、排水配管の清掃を行い、非放射性の水のタンクへ流して処理するとともに、現在は正常に排水しています。</p> <p>水溜まりの原因は、空調設備の排水配管に何らかの詰まりがあり、給気処理装置前室へ逆流し、同室の扉の隙間から室外へ流れ出たものと推定しています。</p> <p>今後、再発防止対策を検討してまいります。</p>
