場所	3号機	
件名	タービン建屋（管理区域）における油漏れについて	
不適合の概要	<p>（発生状況） 平成25年10月15日午前10時20分頃、3号機タービン建屋（管理区域）においてタービンや発電機の軸受などに潤滑油を供給する設備の点検に従事していた当社社員が、タービン建屋1階発電機エリアの発電機軸受下部付近およびタービン建屋地下1階発電機下部エリアの床面に、油だまり（発電機エリア：約2リットル 発電機下部エリア：約4リットルの合計約6リットル）を確認しました。油の漏えいについては、午前10時22分に潤滑油供給ポンプの運転を止めたことにより停止しています。その後、午前11時12分に消防本部へ連絡し、現場を確認していただきました。</p> <p>なお、漏れた油は、拭き取り処理を行うとともに床面の清掃を実施しました。</p> <p>（安全性、外部への影響） 漏れた油に放射性物質は含まれておらず、外部への放射能の影響はありません。</p> <p style="text-align: center;">油漏れ状況</p> <div style="display: flex; justify-content: space-around;"> <div data-bbox="352 1200 884 1599">

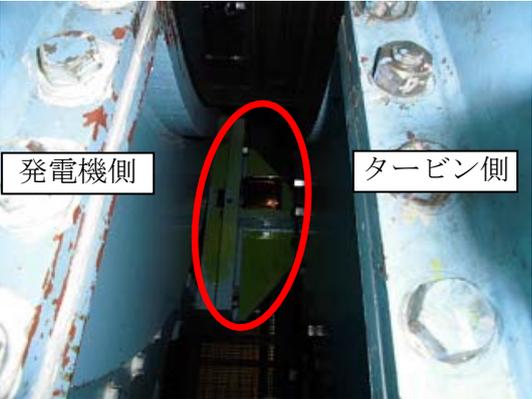
<p style="text-align: center;">1階発電機軸受下部</p> </div> <div data-bbox="890 1200 1417 1599">

対応状況	<p>今回の油漏れは、発電機軸受部から潤滑油が漏えいしたものと推定しておりますが、今後、油漏れの原因について調査を行います。</p>

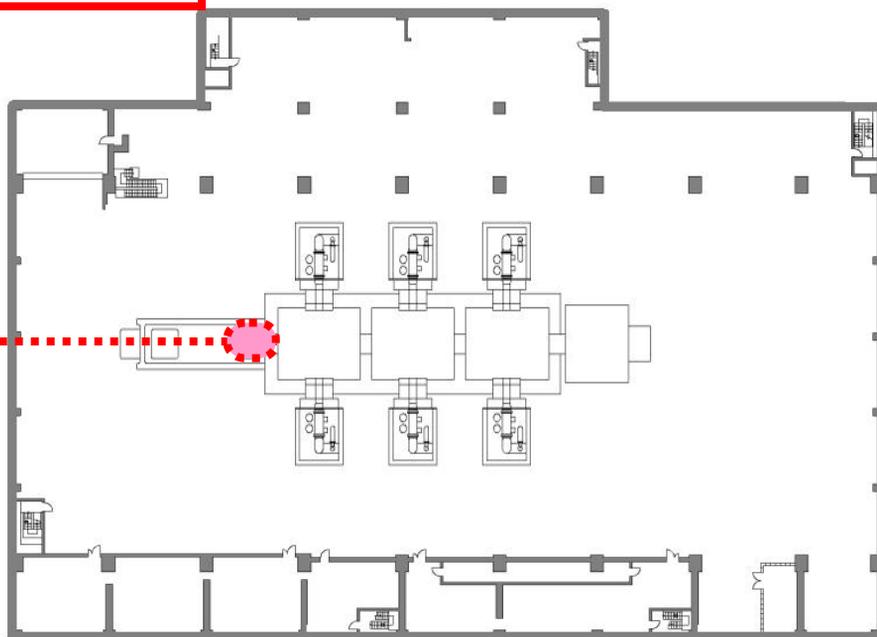
柏崎刈羽原子力発電所 3号機 タービン建屋 1階

油だまりを確認した箇所
