場所	荒浜側（1～4号機側）高台エリア	
件名	ガスタービン発電機車(屋外)燃料タンク接続部からの油漏れについて	
不適合の概要	<p>(発生状況)</p> <p>平成 25 年 11 月 17 日午前 10 時 50 分頃、パトロール中の当社社員が、荒浜側高台（屋外）に設置しているガスタービン発電機車に備えつけられている燃料タンクの下部の地面（コンクリート）に油（軽油）のにじみを確認したことから、消防本部へ連絡しました。燃料タンク内の燃料は抜き取っており、油の漏えいは止まっております。</p> <p>なお、地面に漏れた油は約 1 リットルで、拭き取りによる清掃を実施しました。</p> <p>(安全性、外部への影響)</p> <p>ガスタービン発電機車は合計 2 台配備しており、当該車両を除き、残り 1 台が待機中です。また、電源車も 23 台配備しており、安全性の問題はありません。</p> <p>漏れた油には放射性物質は含まれておらず、外部への放射能の影響はありません。</p>	
安全上の重要度／損傷の程度	<p><安全上の重要度></p> <p>安全上重要な機器等 / <u>その他設備</u></p>	<p><損傷の程度></p> <p><input type="checkbox"/> 法令報告要</p> <p><input checked="" type="checkbox"/> 法令報告不要</p> <p><input type="checkbox"/> 調査・検討中</p>
対応状況	<p>今回の油漏れは、ガスタービン発電機車に備えつけられている 2 台の燃料タンクを接続しているホース、もしくはその接続部から漏えいしたものと考えております。</p> <p>今後、当該ホースとその接続部について点検・調査を行い、原因調査を進めてまいります。</p>

ガスタービン発電機車（屋外）燃料タンク接続部からの油漏れについて

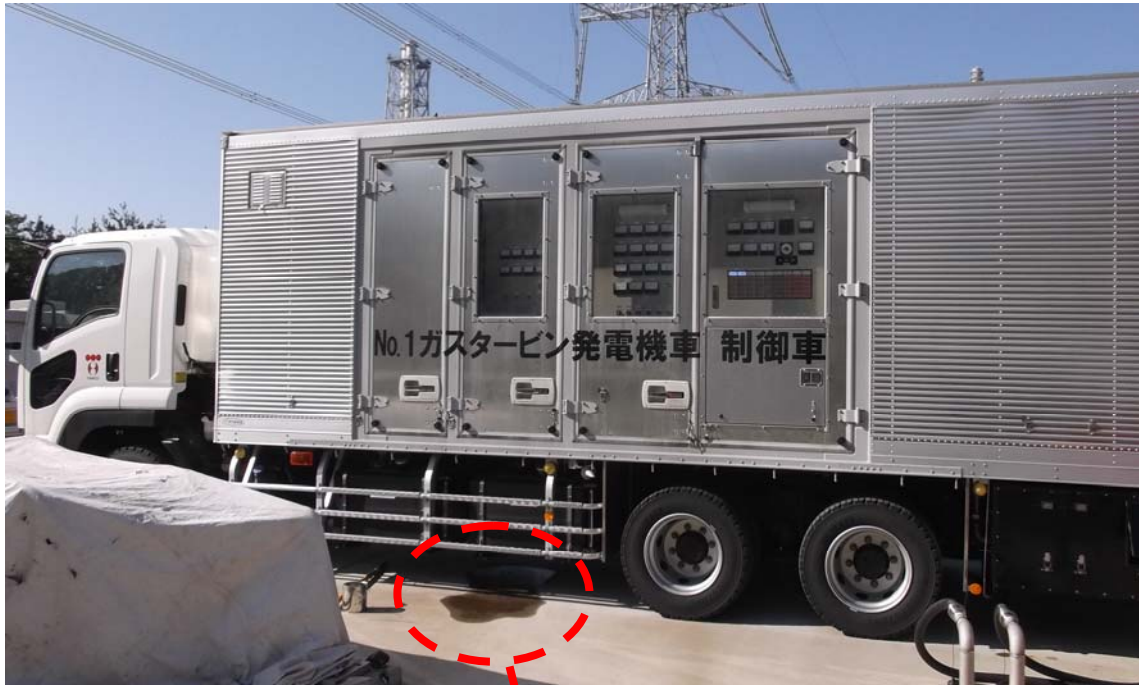
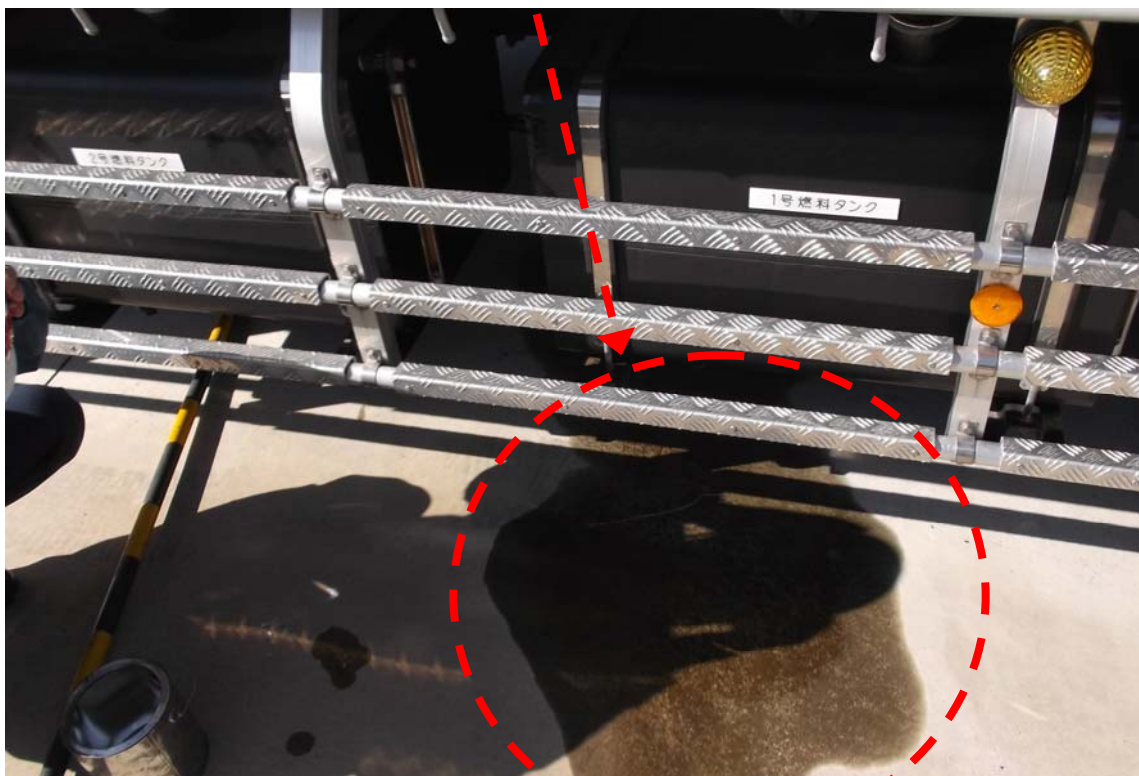
ガスタービン発電機車（屋外）燃料タンク接続部からの油漏れの状況

油のにじみ箇所
