号機	5号機	
件名	原子炉建屋最上階（管理区域）天井クレーン補巻装置の不具合について	
不適合の概要	<p>（発生状況）</p> <p>平成 25 年 11 月 27 日午前 12 時頃、5 号機原子炉建屋において、資機材搬出のため、協力企業作業員が原子炉建屋天井クレーンの補巻装置*<sup>1</sup>により、コンクリートハッチ*<sup>2</sup>を原子炉建屋地下 1 階から地上 4 階へ吊り上げていたところ、当該装置が停止しました。</p> <p>当該装置を点検したところ、補巻装置のワイヤーについて、計 19 束のうち 1 束が断線していることを確認しました。</p> <p>（安全性、外部への影響）</p> <p>今回の不具合において、ワイヤーの 1 束が断線していましたが、残りの健全なワイヤーにより機能が維持されていることを確認しています。また、コンクリートハッチは安定して吊られた状態を維持しており、その後、補巻装置にて元の位置に戻しました。</p> <p>なお、外部への放射能の影響はなく、けが人も発生しておりません。</p> <p>* 1：天井クレーンの補巻装置 原子炉建屋最上階の天井クレーンには吊り上げ（下げ）する物品の重量にあわせ主巻装置と補巻装置の 2 種類が設置されており、それぞれ別の電動機によって動作する。</p> <p>* 2：コンクリートハッチ 地下階からの機器の搬出入を行うため、床面に設置してあるハッチ（蓋）。</p>	
安全上の重要度／損傷の程度	<安全上の重要度> <u>安全上重要な機器等</u> / その他設備	<損傷の程度> <input type="checkbox"/> 法令報告要 <input checked="" type="checkbox"/> 法令報告不要 <input type="checkbox"/> 調査・検討中
対応状況	今後、当該ワイヤーの交換を予定しております。

5号機 原子炉建屋天井クレーン補巻装置における不具合

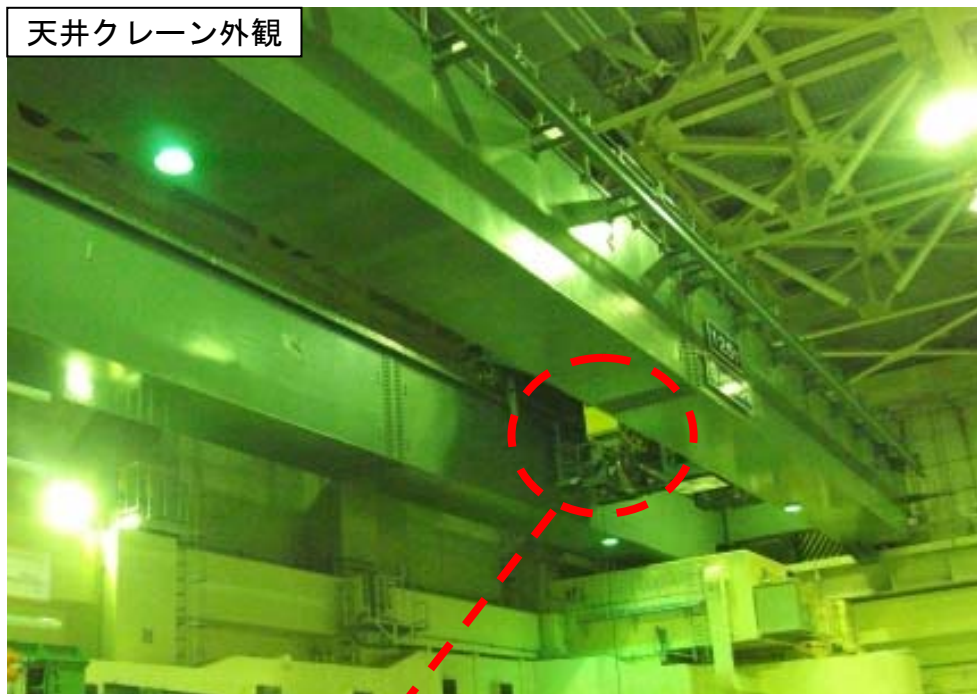
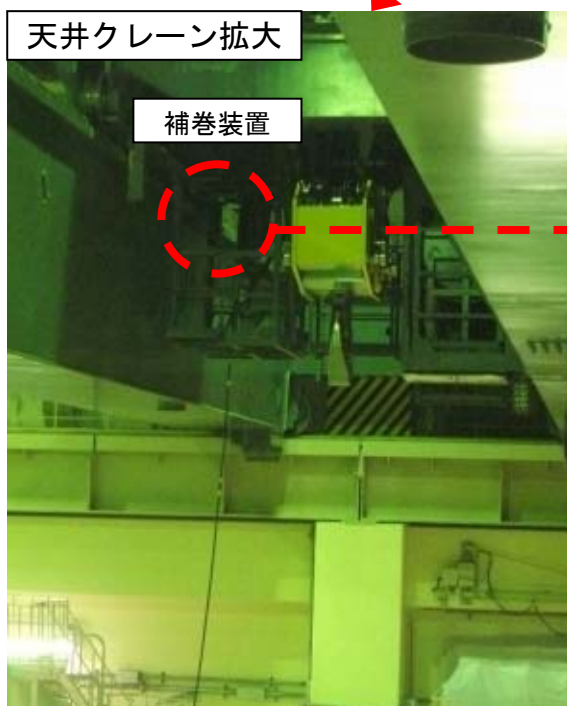
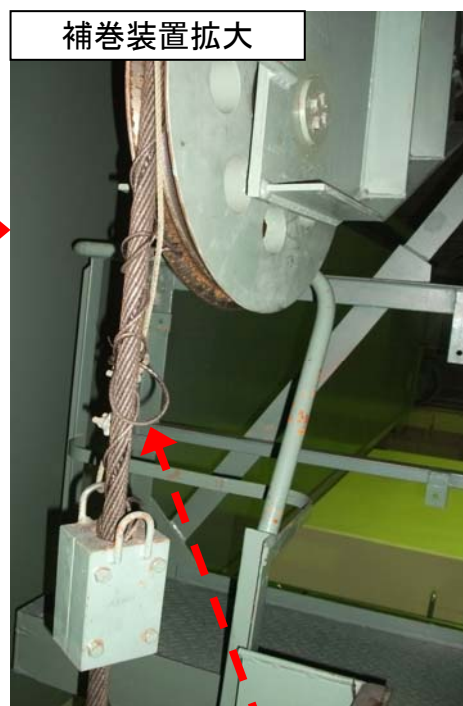
ワイヤーは19束で構成されており、その内の1束が切れている状態
