建設中の補助ボイラー設備における  
水の漏えいおよび給水タンクの損傷について

柏崎刈羽原子力発電所 1号機 屋外

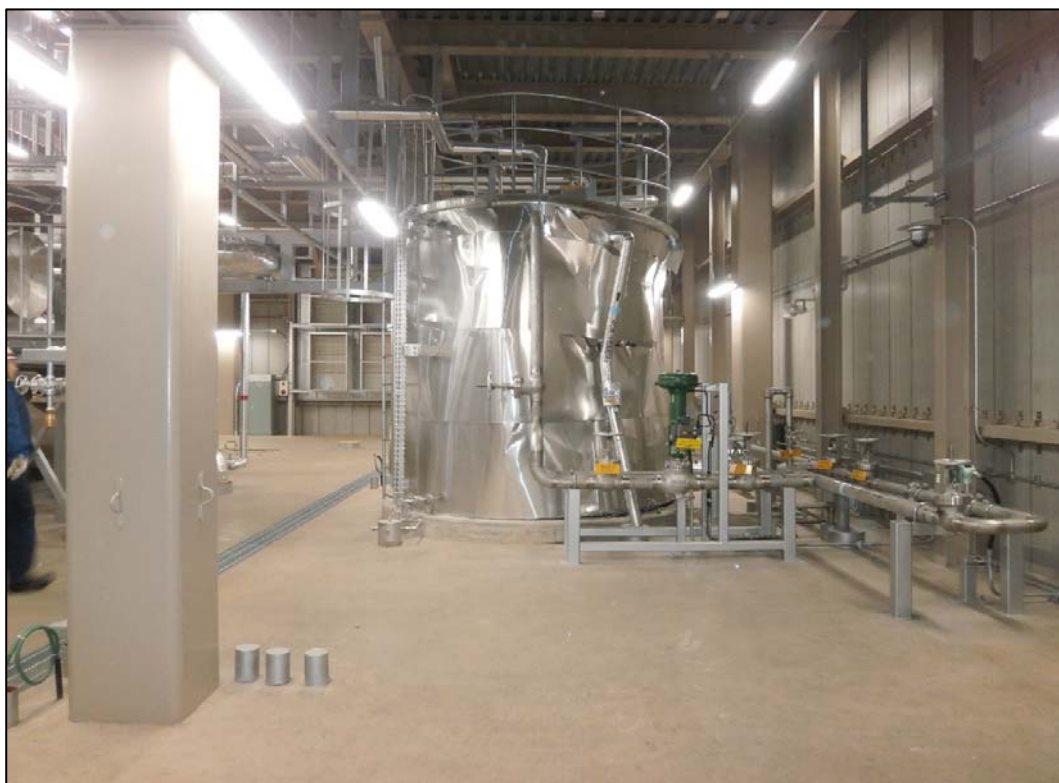
新設補助ボイラー建屋2階 損傷が確認されたタンク

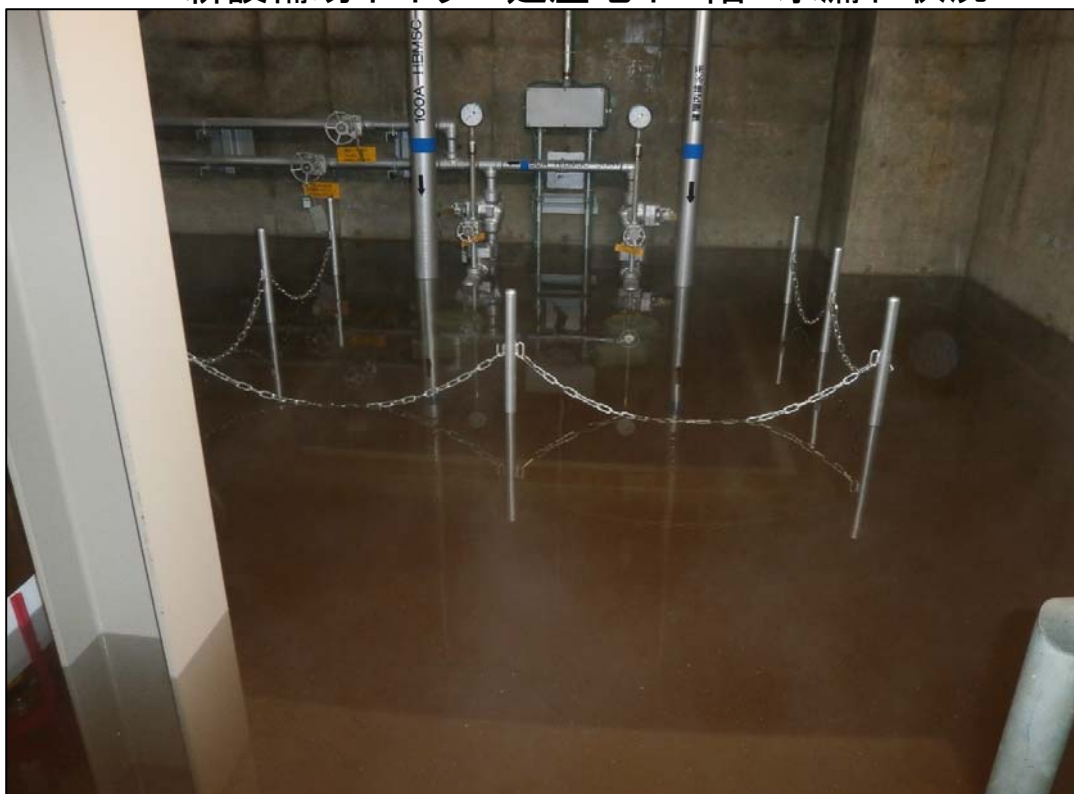
新設補助ボイラー建屋地下1階 水漏れ状況
