# 1号機原子炉複合建屋（非管理区域）における油漏れについて

柏崎刈羽原子力発電所1号機 原子炉建屋 地下1階

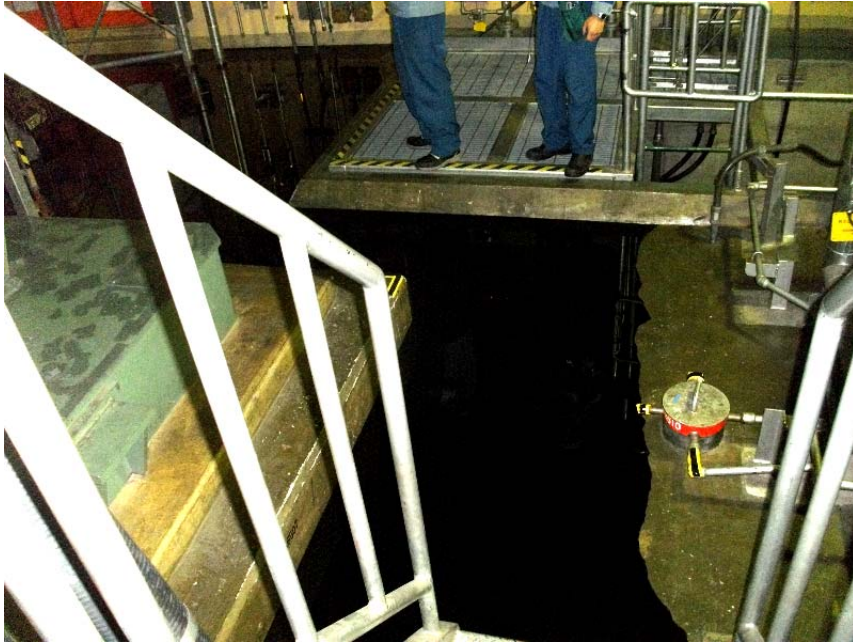
地下1階非常用ディーゼル発電機B号機室における油の漏えい状況

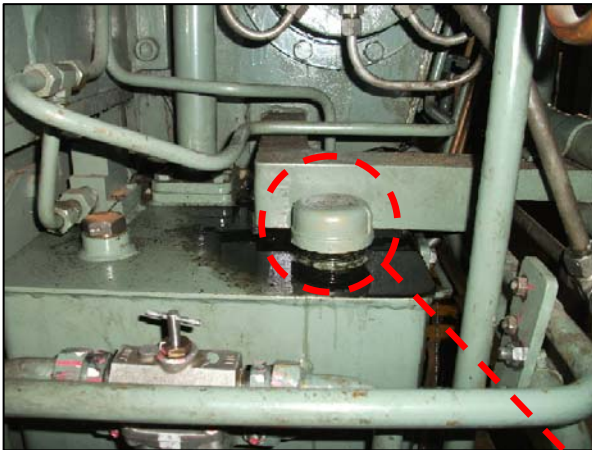
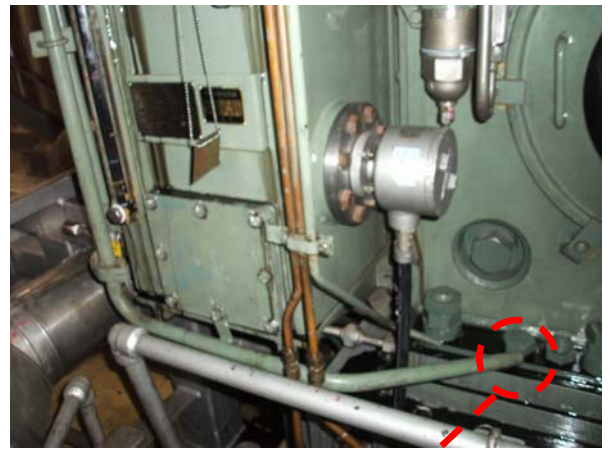
動弁注油タンクからの漏えい箇所

漏えい箇所
