5号機 原子炉建屋最上階（管理区域）天井クレーンの不具合について

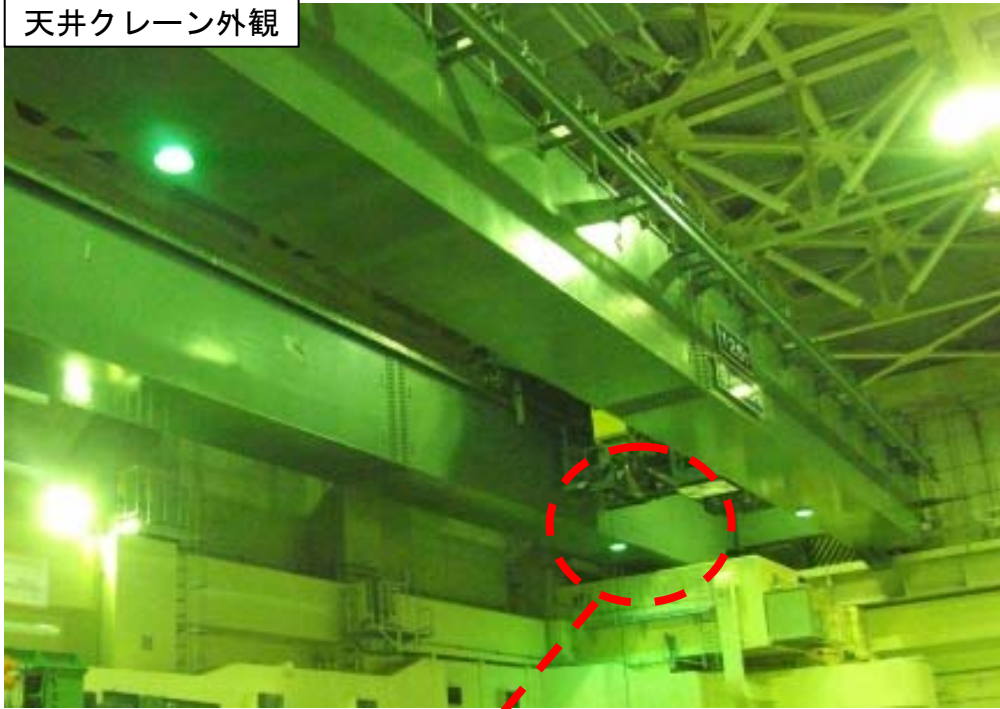
天井クレーン外観

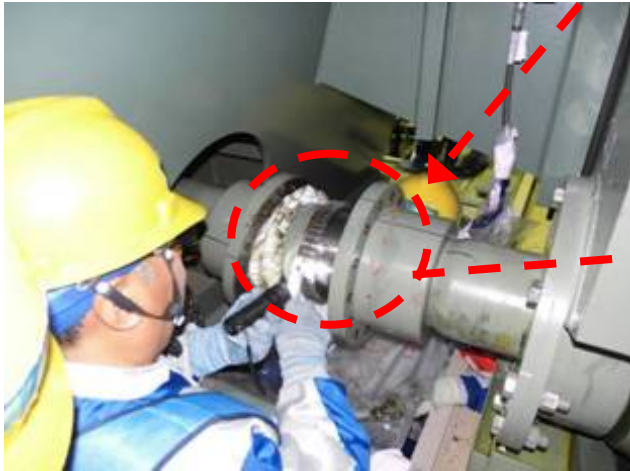
走行装置ギアカップリングの点検の様子

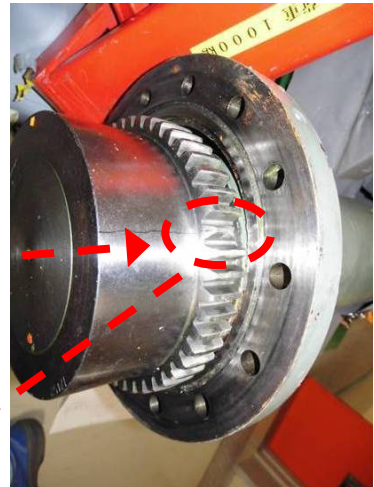
ギアカップリングの断面（イメージ図）

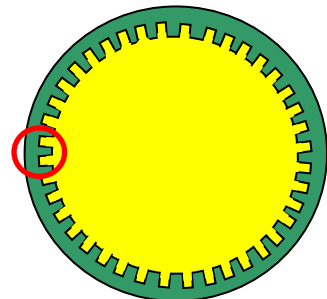
号機	5号機	
件名	原子炉建屋最上階（管理区域）天井クレーンの不具合について	
不適合の概要	<p>（発生状況）</p> <p>5号機原子炉建屋において、原子炉建屋天井クレーン走行軸点検作業を実施していたところ、走行軸の動力を伝達する車軸ギアカップリングの歯の一部が欠けていることを確認し、本日までに原子炉建屋天井クレーンの軽度な不具合に該当するものと判断いたしました。</p> <p>（安全性、外部への影響）</p> <p>今回の不具合において、ギアカップリングの歯の一部が欠けていましたが、走行軸の点検作業を開始するまでは、原子炉建屋天井クレーンは正常に動作しておりました。また、残りのギアカップリングの歯については同様の不具合は確認されておらず、原子炉建屋天井クレーンの機能は維持されていたものと評価しております。</p> <p>なお、外部への放射能の影響はなく、けが人も発生しておりません。</p>	
安全上の重要度／損傷の程度	<p><安全上の重要度></p> <p>（安全上重要な機器等） / その他設備</p>	<p><損傷の程度></p> <p><input type="checkbox"/> 法令報告要</p> <p><input checked="" type="checkbox"/> 法令報告不要</p> <p><input type="checkbox"/> 調査・検討中</p>
対応状況	今後、当該のギアカップリングの交換を行うとともに、原因調査を進めてまいります。

ギアの歯が欠けた状態
