区分：Ⅲ

1号機 原子炉建屋（管理区域）におけるけが人の発生について

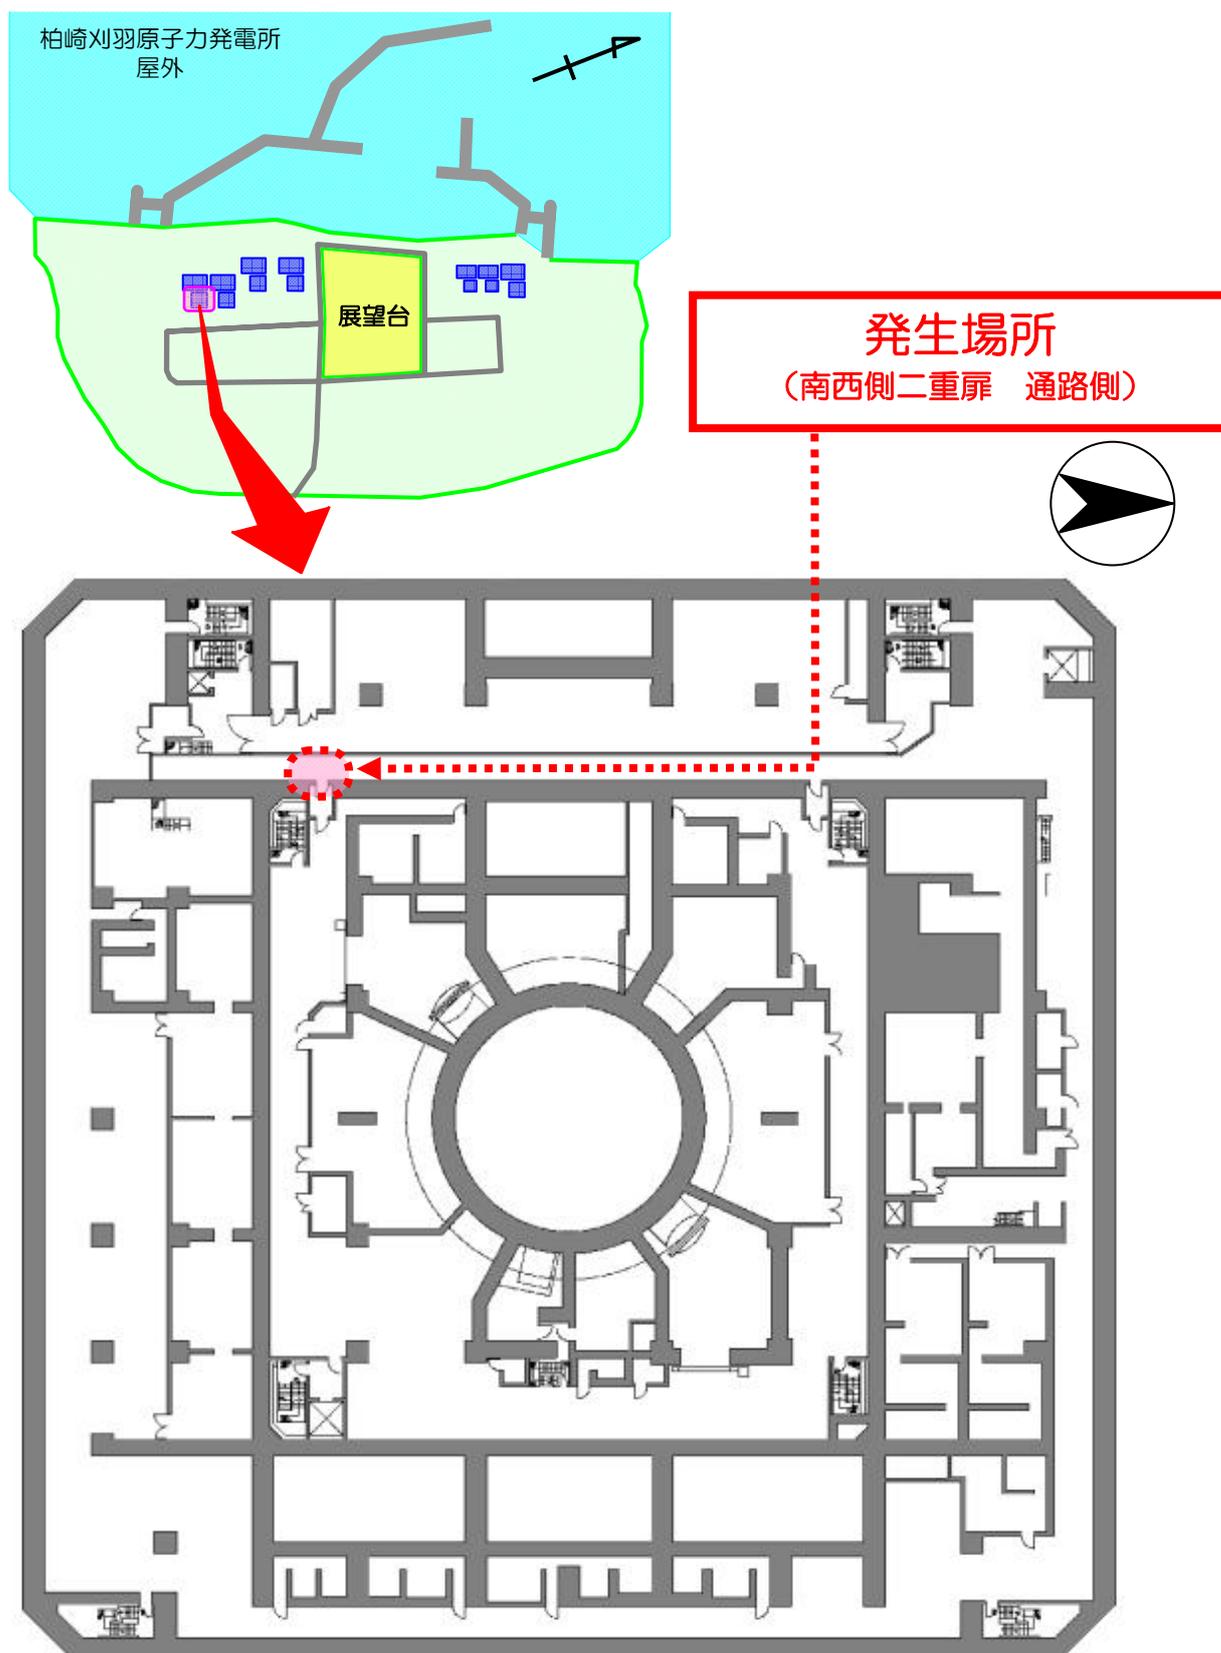
柏崎刈羽原子力発電所1号機 原子炉建屋 地下2階

号機	1号機	
件名	原子炉建屋（管理区域）におけるけが人の発生について	
不適合の概要	<p>平成 26 年 11 月 27 日午後 3 時 25 分頃、原子炉建屋地下 2 階（管理区域）において、二重扉*¹の立ち会い検査をしていた協力企業作業員が、二重扉の点検用小扉*²と扉枠の間に右手親指を挟まれ負傷したことから、業務車にて病院へ搬送しました。</p> <p>なお、作業員の身体に放射性物質の付着はありませんでした。</p> <p>* 1：二重扉 原子炉建屋は事故時に放射性物質を閉じ込める機能を有しており、このため同建屋内を常時負圧に維持する設計としている。出入口は原子炉建屋の負圧を維持するために二重に扉を設置しており、同時に 2 つの扉が開かない設計となっている。</p> <p>* 2：点検用小扉 二重扉の機構などを点検するために設置している扉。</p>	
安全上の重要度／損傷の程度	<p><安全上の重要度></p> <p>安全上重要な機器等 / <u>その他</u></p>	<p><損傷の程度></p> <p><input type="checkbox"/> 法令報告要</p> <p><input checked="" type="checkbox"/> 法令報告不要</p> <p><input type="checkbox"/> 調査・検討中</p>
対応状況	<p>病院における診察の結果、「右母指（親指）挫創、開放骨折および粉碎骨折」と診断され、手術を受けました。</p> <p>今後、今回の事例について関係者へ注意喚起を図り、同様の災害が発生しないように努めてまいります。</p>
