号機	2号機	
件名	海水熱交換器建屋（非管理区域）における排水設備からの海水の溢水について	
不適合の概要	<p>（発生状況）                  2015年8月18日午前9時58分頃、2号機において海水熱交換器建屋地下2階の床漏えい警報が発生しました。当社社員が現場確認を行ったところ、同建屋地下2階の床に設置されている排水設備より約700リットルの海水が逆流して溢水していることを確認しました。                  発生当時、同建屋地下1階において当社社員が点検の為、原子炉補機冷却海水系*から海水の水抜き作業を行っており、水抜き作業を停止したところ排水設備からの溢水は停止しました。</p> <p>（安全性、外部への影響）                  溢水した海水には放射性物質は含まれておらず、外部への放射能の影響はありません。</p> <p>*原子炉補機冷却海水系                  原子炉建屋にある補機（ポンプの軸受等）に供給する冷却水を間接的に海水で冷却する系統</p>	
安全上の重要度 / 損傷の程度	<安全上の重要度> 安全上重要な機器等 / <u>その他設備</u>	<損傷の程度> 法令報告要 法令報告不要 調査・検討中
対応状況	溢水した海水は排水設備により排水し、清掃を完了しております。 今後、溢水の原因について調査を行い、再発防止対策を検討してまいります。

柏崎刈羽原子力発電所2号機 海水熱交換器建屋(非管理区域)における  
排水設備からの海水の溢水について(概念図)

2号機 海水熱交換器建屋（非管理区域）における  
排水設備からの海水の溢水について

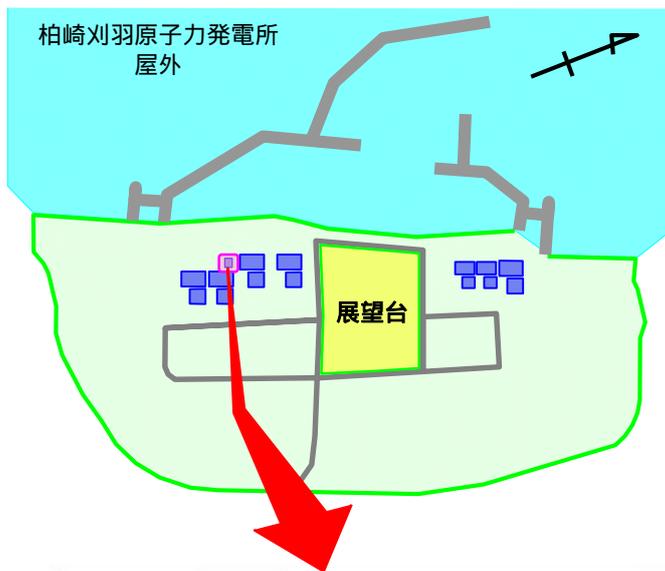
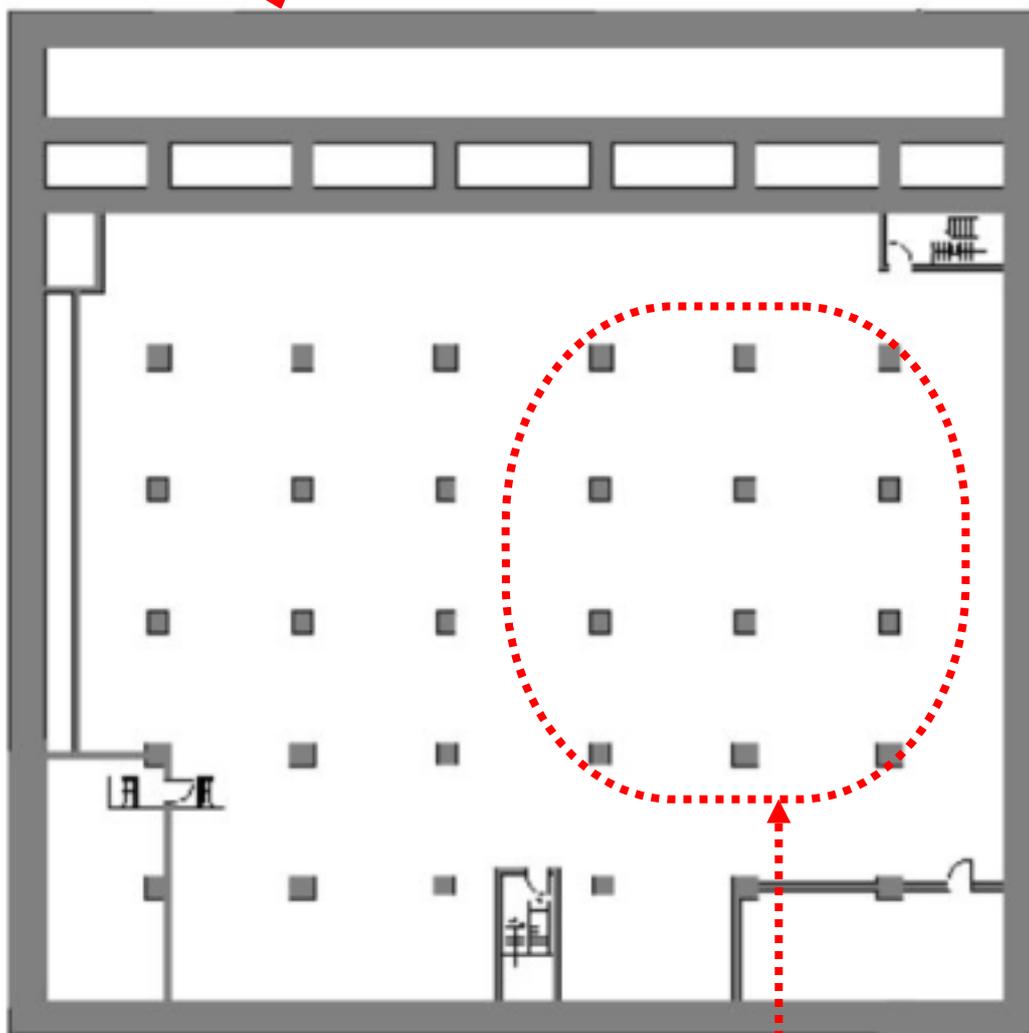
海水の溢水が確認されたエリア
