| 件名 | 技能訓練施設屋外（発電所構外）におけるけが人の発生について | |

技能訓練施設屋外（発電所構外）におけるけが人の発生について

柏崎刈羽原子力発電所 屋外

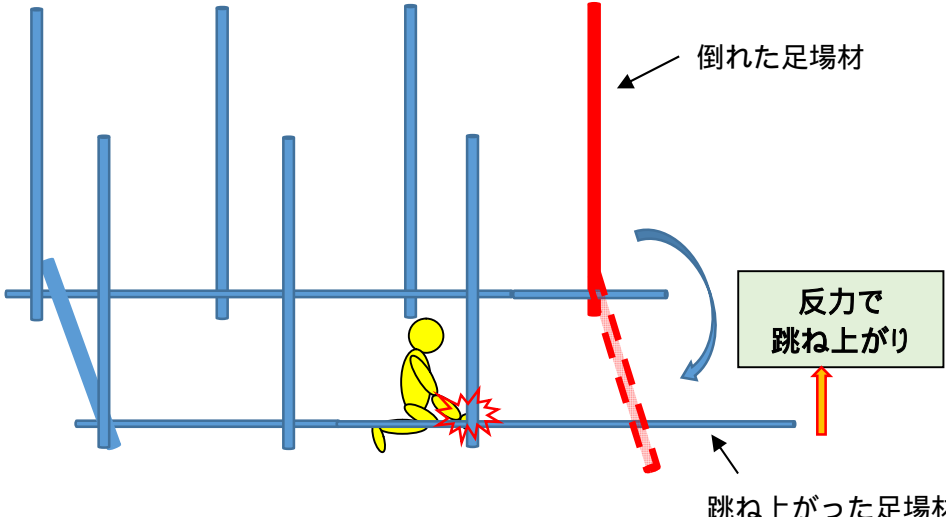
| 不適合の概要 | <p>2016年5月16日午前9時45分頃、技能訓練施設屋外において足場組立訓練を実施していた当社社員1名が足場材（単管パイプ）が倒れた影響により、反対側の路面に敷設していた足場材が反力により跳ね上がり、右手薬指を負傷しました。</p> <p>このため、業務車にて病院へ搬送しました。</p> <p>なお、発電所構外（屋外）であり、当該社員の身体に放射性物質の付着はありませんでした。</p> <p>The diagram illustrates the accident mechanism. It shows a worker on a scaffold structure. A vertical pipe (blue) has fallen to the ground. Another vertical pipe (red) on the opposite side of the worker has sprung back up due to reaction force, hitting the worker's hand. Labels include '倒れた足場材' (fallen scaffold material), '跳ね上がった足場材' (sprung back up scaffold material), and '反力で跳ね上がり' (sprung back up due to reaction force).</p> | |

| 対応状況 | <p>病院における診察の結果、右環指圧挫創と診断されました。</p> <p>今回の事例を踏まえ、発電所関係者に周知し注意喚起を行うとともに、再発防止に努めてまいります。</p> | |
