<p>号機</p>	<p>—</p>	
<p>件名</p>	<p>荒浜側 No.1 ろ過水タンク天板の変形について</p>	
<p>不適合の概要</p>	<p>2016年7月21日午前10時50分頃、発電所構内に設置している、点検中の荒浜側 No.1 ろ過水タンク*の天板部が変形していることを付近にいた作業員が確認しました。</p> <p>当該ろ過水タンクは、塗装工事および水位計関連の点検を実施しており、塗装工事に伴いベント管（空気抜き配管）を養生していました。その状態で水位計の点検のためにタンク内の水抜きを実施した結果、タンク内圧が低下し、天板が変形したものと推定しております。</p> <p>本事象による外部への放射能の影響はありません。</p> <p>*ろ過水タンク              プラントで使用する雑用水の水源タンク、および純水製造時の水源タンク。              タンク内の水は、水道水を使用。</p>

荒浜側 No.1 ろ過水タンク天板の変形について

柏崎刈羽原子力発電所 屋外

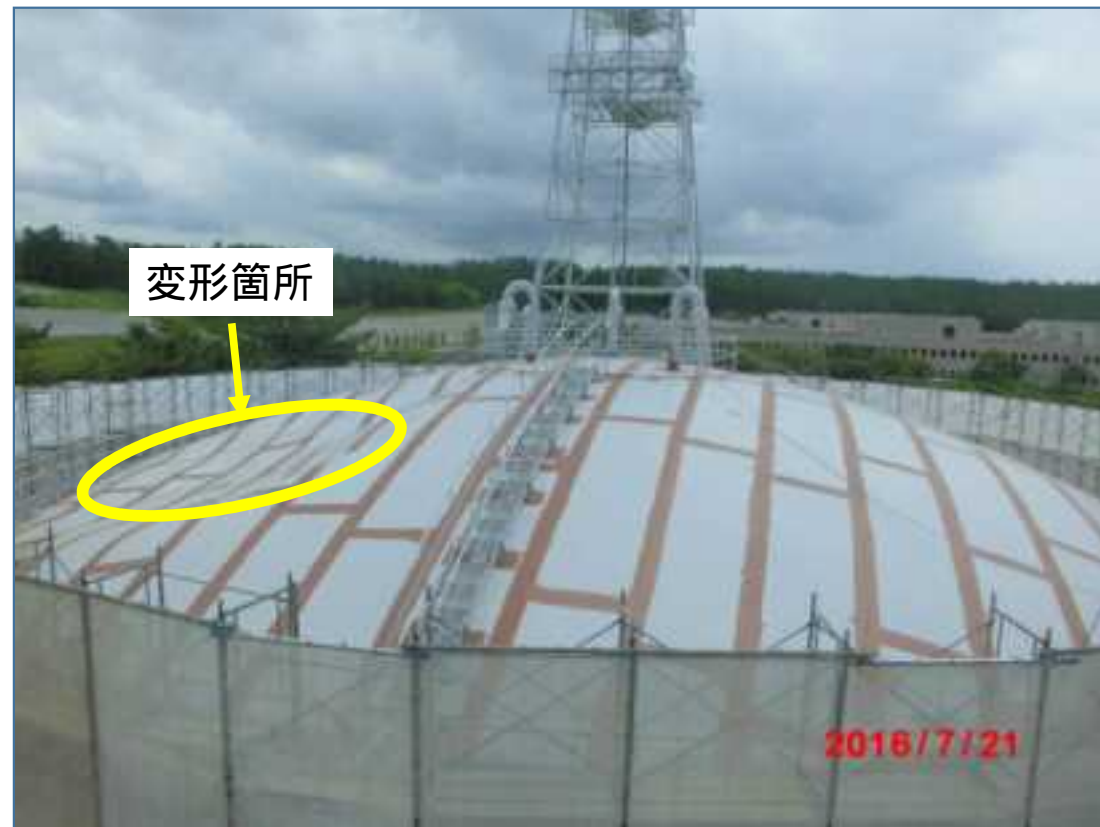
ろ過水タンク変形箇所

<p style="text-align: center;">荒浜側 No.1 ろ過水タンク（イメージ図）</p>	
<p>安全上の重要度／損傷の程度</p>	<p>&lt;安全上の重要度&gt;</p> <p>安全上重要な機器等 / <u>その他</u></p>	<p>&lt;損傷の程度&gt;</p> <p><input type="checkbox"/> 法令報告要</p> <p><input checked="" type="checkbox"/> 法令報告不要</p> <p><input type="checkbox"/> 調査・検討中</p>
<p>対応状況</p>	<p>当該ろ過水タンクは点検中で、もう1基のタンクより、必要なる過水の供給を行うことが可能な状態のため、運用上の支障はありません。</p> <p>今後計画的に補修してまいります。</p>
