7号機タービン建屋（非管理区域）電解鉄イオン供給装置からの
海水の漏えいについて

柏崎刈羽原子力発電所7号機 タービン建屋 地下2階（非管理区域）

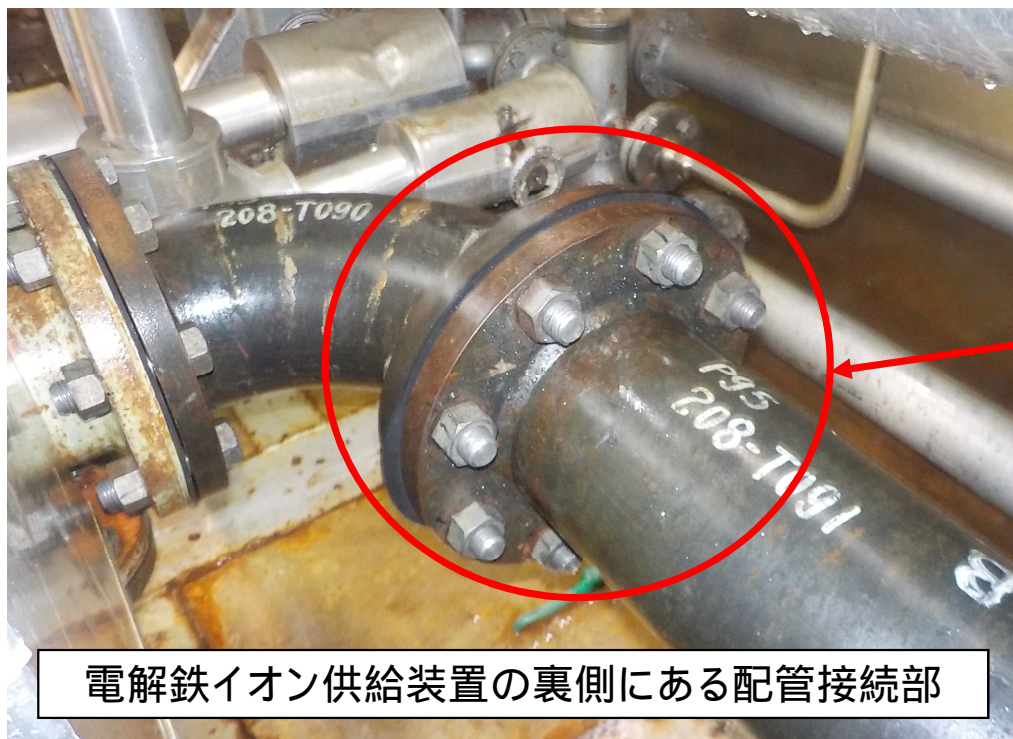
漏えい箇所(配管接続部)

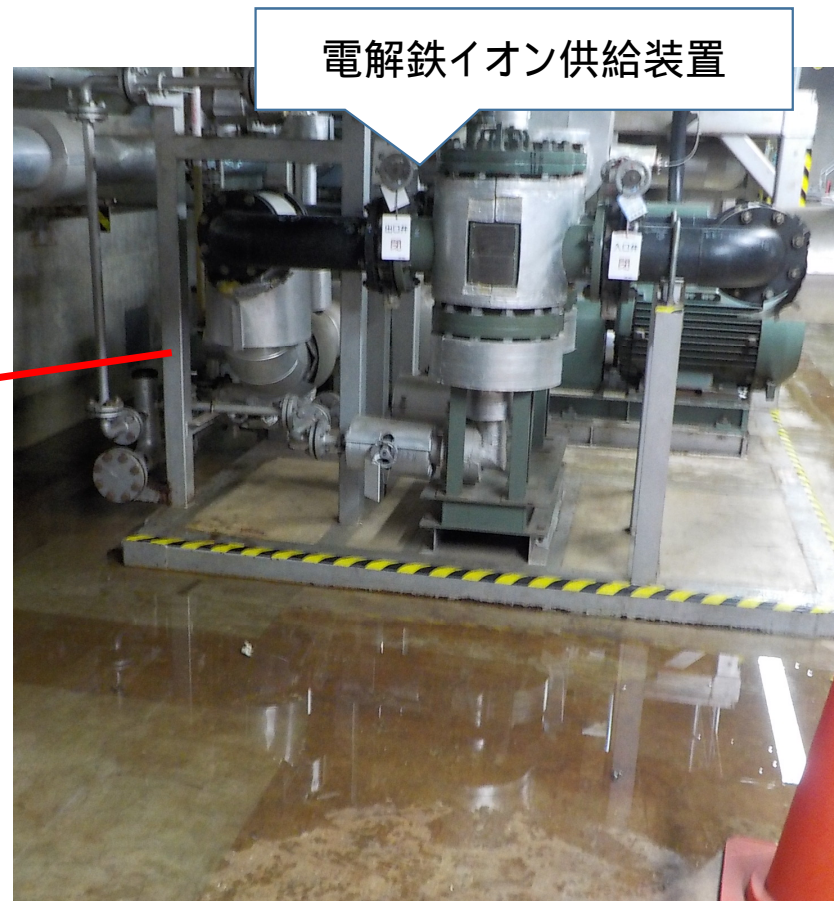
電解鉄イオン供給装置の周辺の海水漏えい状況
