号機	2号機 原子炉建屋（管理区域）	
件名	防火壁貫通部の防火処置未実施について	
不適合の概要	<p>2017年7月11日、2号機原子炉建屋地下1階および地下5階（管理区域）の階段室において、防火区画として設定している壁の貫通部に対して、防火処置が施されていない箇所が計2箇所あることを確認しました。</p> <p>このため状況調査を行った結果、当該貫通部の状態は、建築基準法に抵触すると判断しました。</p>	
安全上の重要度／損傷の程度	<p><安全上の重要度></p> <p>安全上重要な機器等 / <u>その他</u></p>	<p><損傷の程度></p> <p><input type="checkbox"/> 法令報告要</p> <p><input checked="" type="checkbox"/> 法令報告不要</p> <p><input type="checkbox"/> 調査・検討中</p>
対応状況	<p>当該貫通部については、モルタル詰めによる防火処置を速やかに実施いたします。また、同様な貫通部が発見された場合は、適切に処置を実施してまいります。</p>

2号機原子炉建屋(管理区域)防火壁貫通部の防火処置未実施について

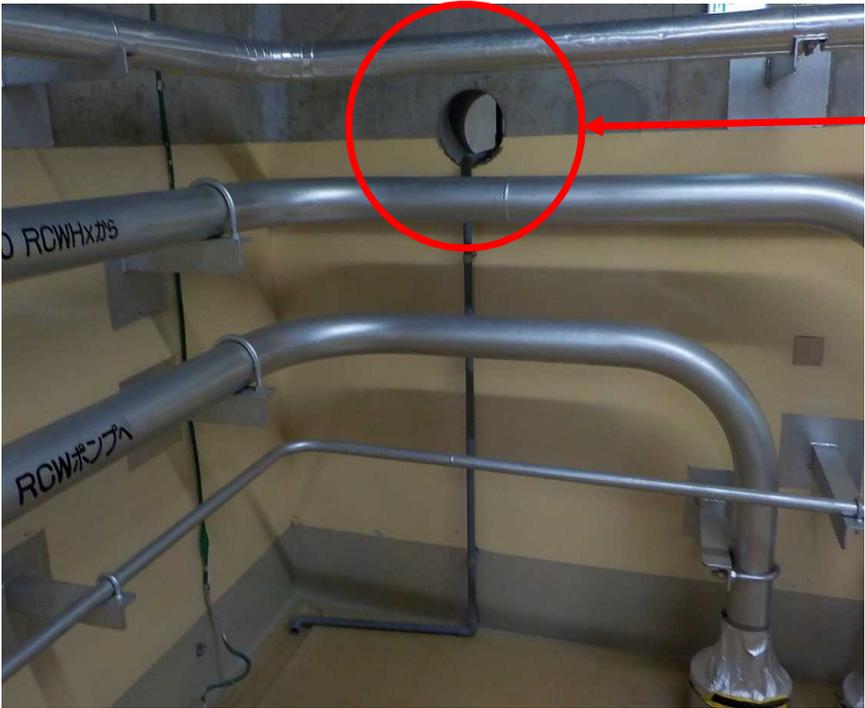
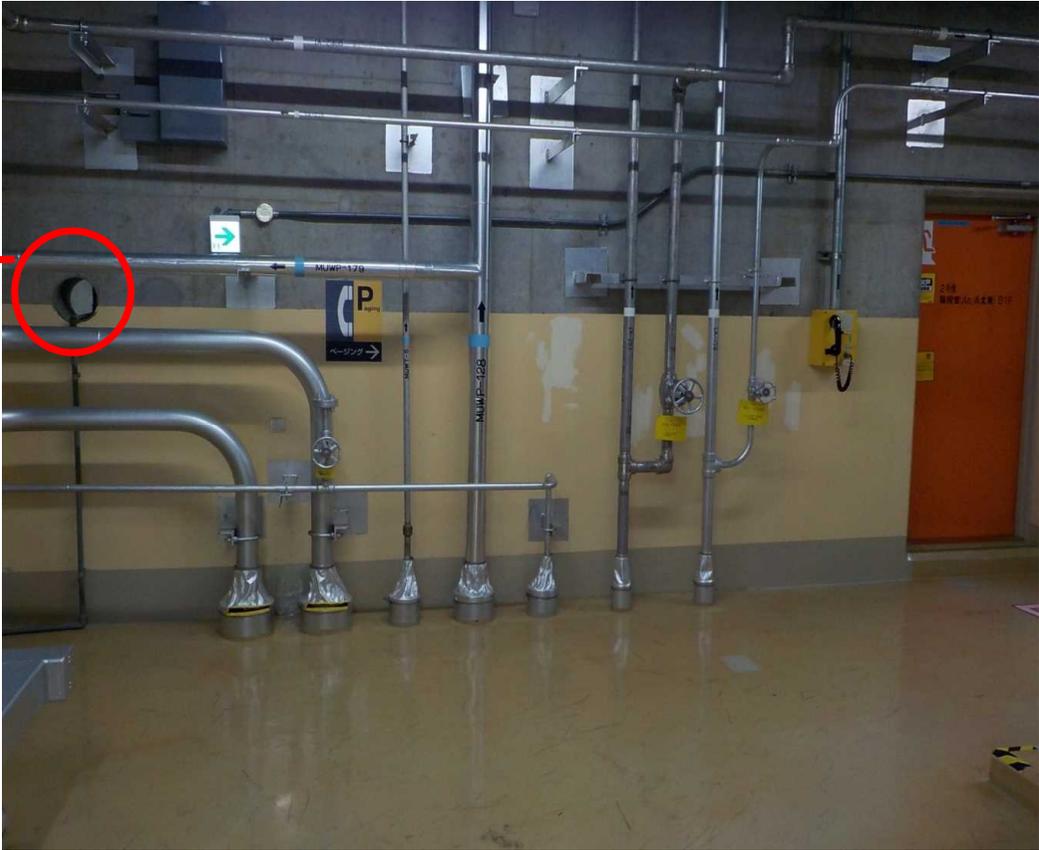
地下1階北東廊下側

当該貫通部

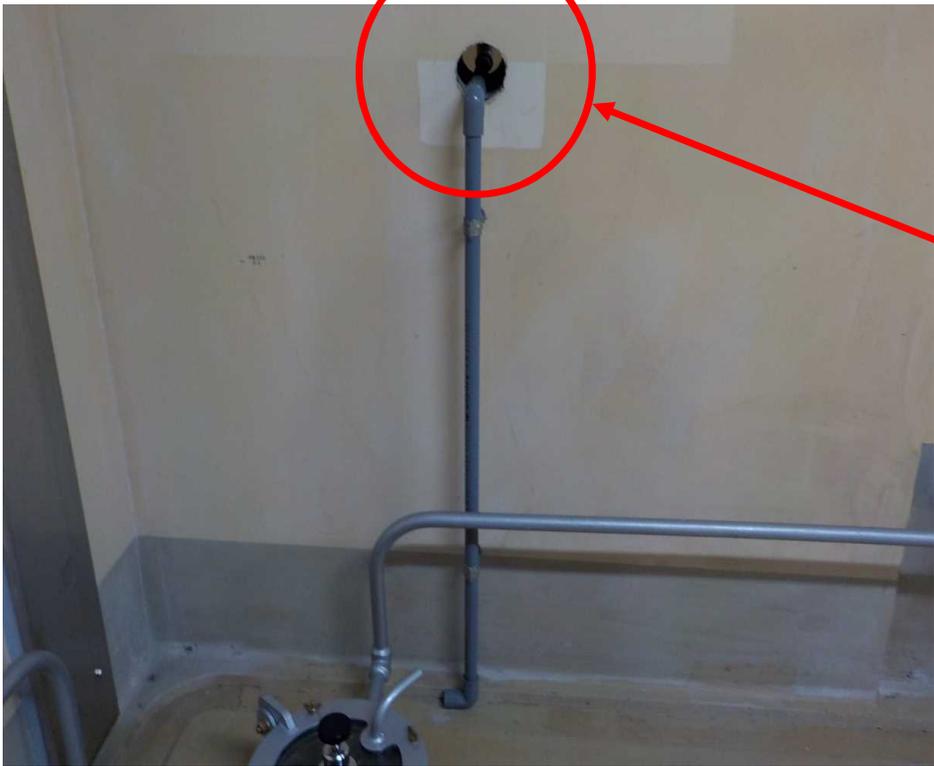
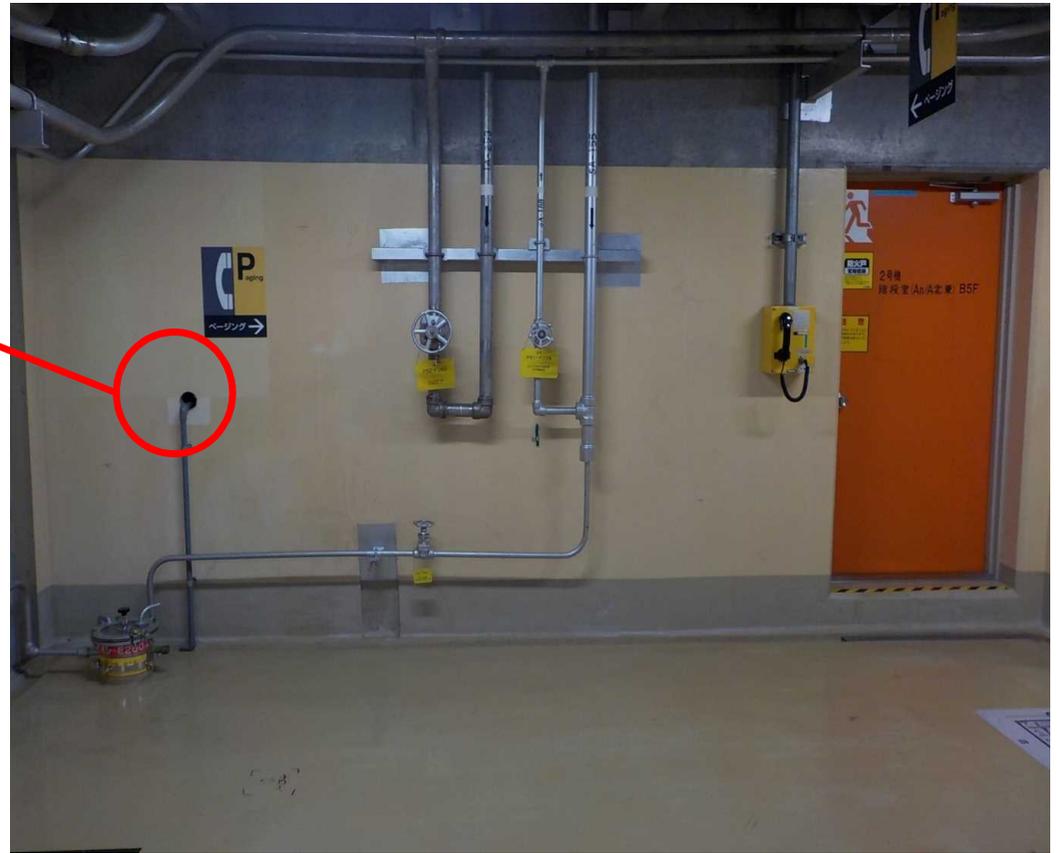
地下5階北東廊下側

当該貫通部

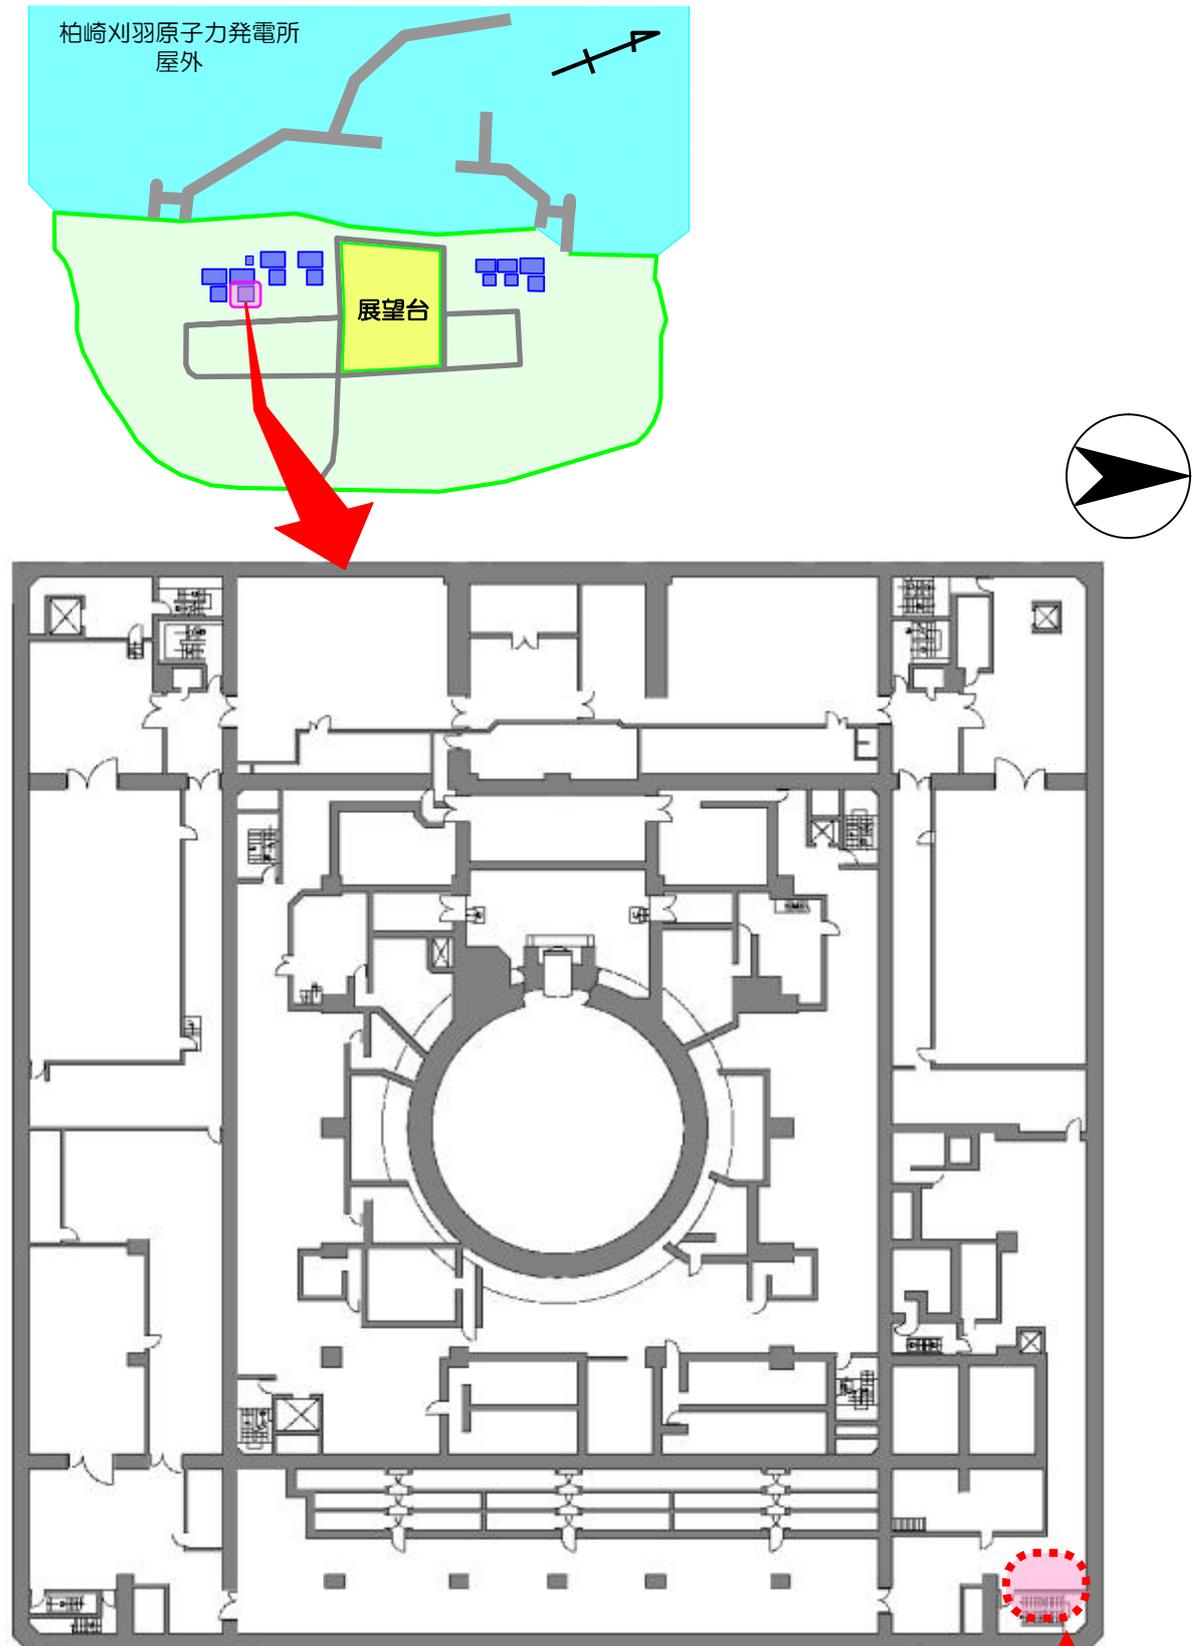
柏崎刈羽原子力発電所2号機 原子炉建屋 地下1階

発生場所

(北東側階段室および廊下)

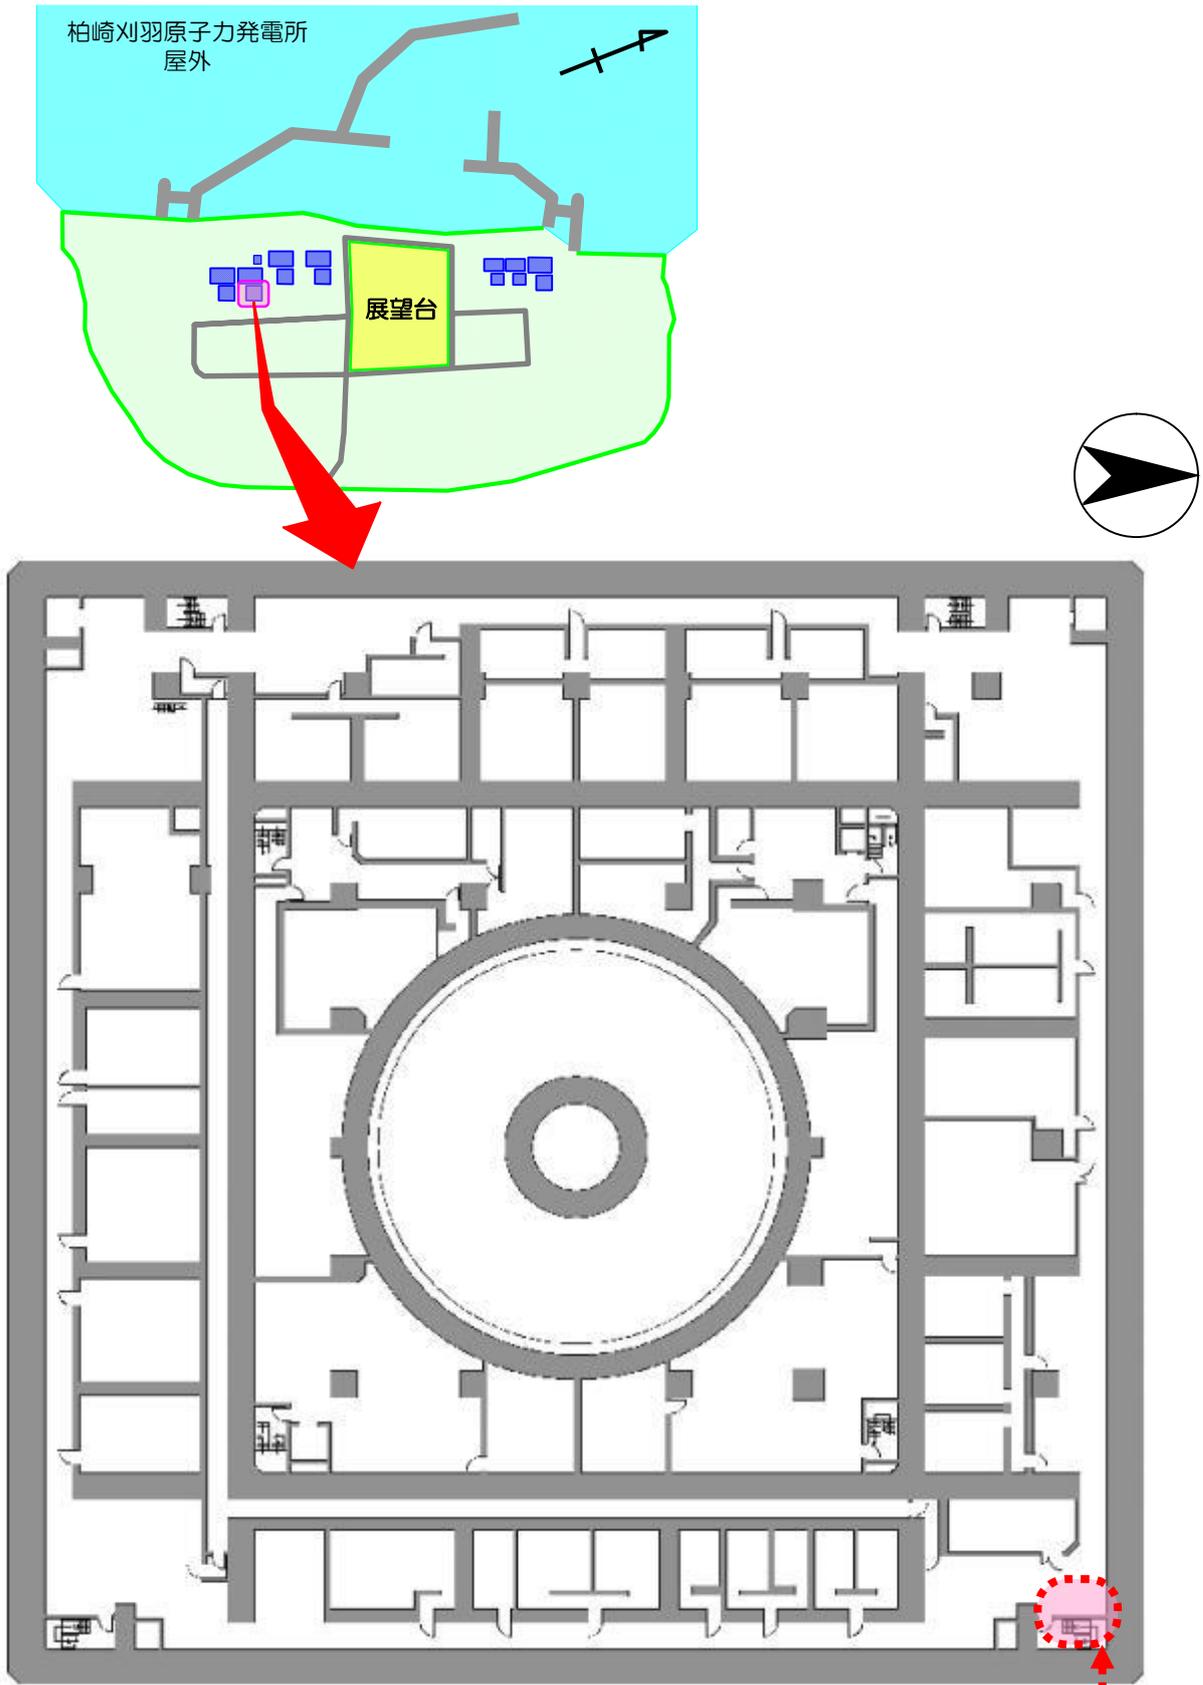
柏崎刈羽原子力発電所2号機 原子炉建屋 地下5階

発生場所
(北東側階段室および廊下)
