号機	6号機 タービン建屋（非管理区域）	
件名	電解鉄イオン供給装置からの海水の漏えいについて	
不適合の概要	<p>2018年6月4日午前11時40頃、6号機タービン建屋地下2階（非管理区域）において、電解鉄イオン供給装置*の点検後の確認運転を実施し、通常運転に移行しました。</p> <p>その後、午後1時30分頃に同装置の配管接続部（フランジ部）から海水（約5,400リットル）が周辺の床に漏えいしていることを、協力企業作業員が発見しました。</p> <p>このため、同装置の運転を停止し、漏えい箇所の前後の弁の閉操作を実施したことにより午後1時48分に漏えいは停止しました。</p> <p>本事象による外部への放射能の影響はありません。</p> <p>* 電解鉄イオン供給装置 熱交換器（原子炉建屋補機冷却系およびタービン建屋補機冷却系）の海水側配管内面に耐食性に優れた酸化鉄系防食（サビ防止）被膜を形成する装置。</p>	
安全上の重要度／損傷の程度	<p><安全上の重要度></p> <p>安全上重要な機器等 / その他</p>	<p><損傷の程度></p> <p><input type="checkbox"/> 法令報告要</p> <p><input checked="" type="checkbox"/> 法令報告不要</p> <p><input type="checkbox"/> 調査・検討中</p>
対応状況	<p>漏えいした海水については、排水処理を実施しております。</p> <p>漏えいの原因については現在調査中です。</p>

6号機タービン建屋(非管理区域) 電解鉄イオン供給装置からの海水の漏えいについて

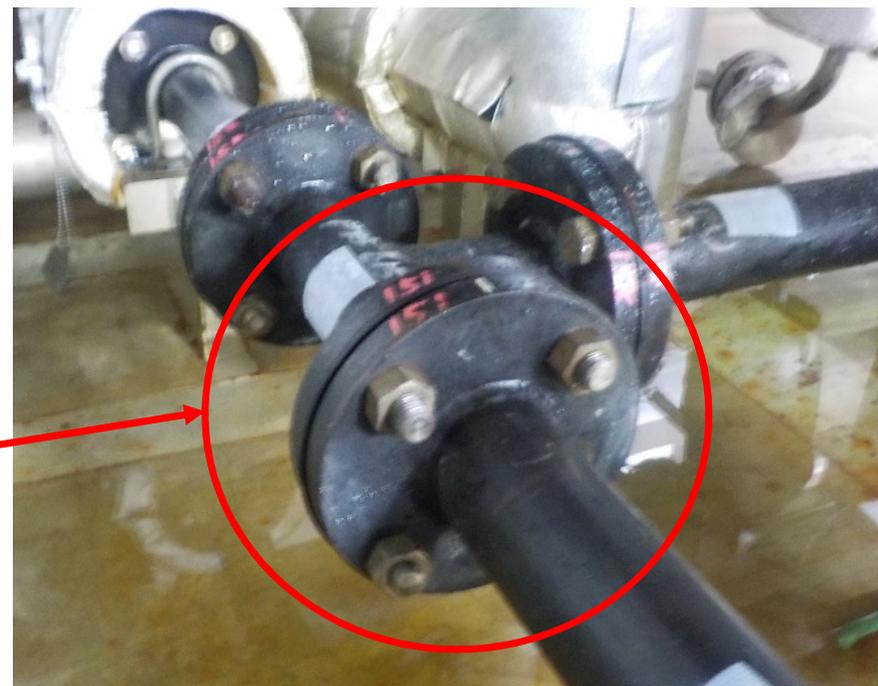
電解鉄イオン供給装置の周辺の海水漏えい状況

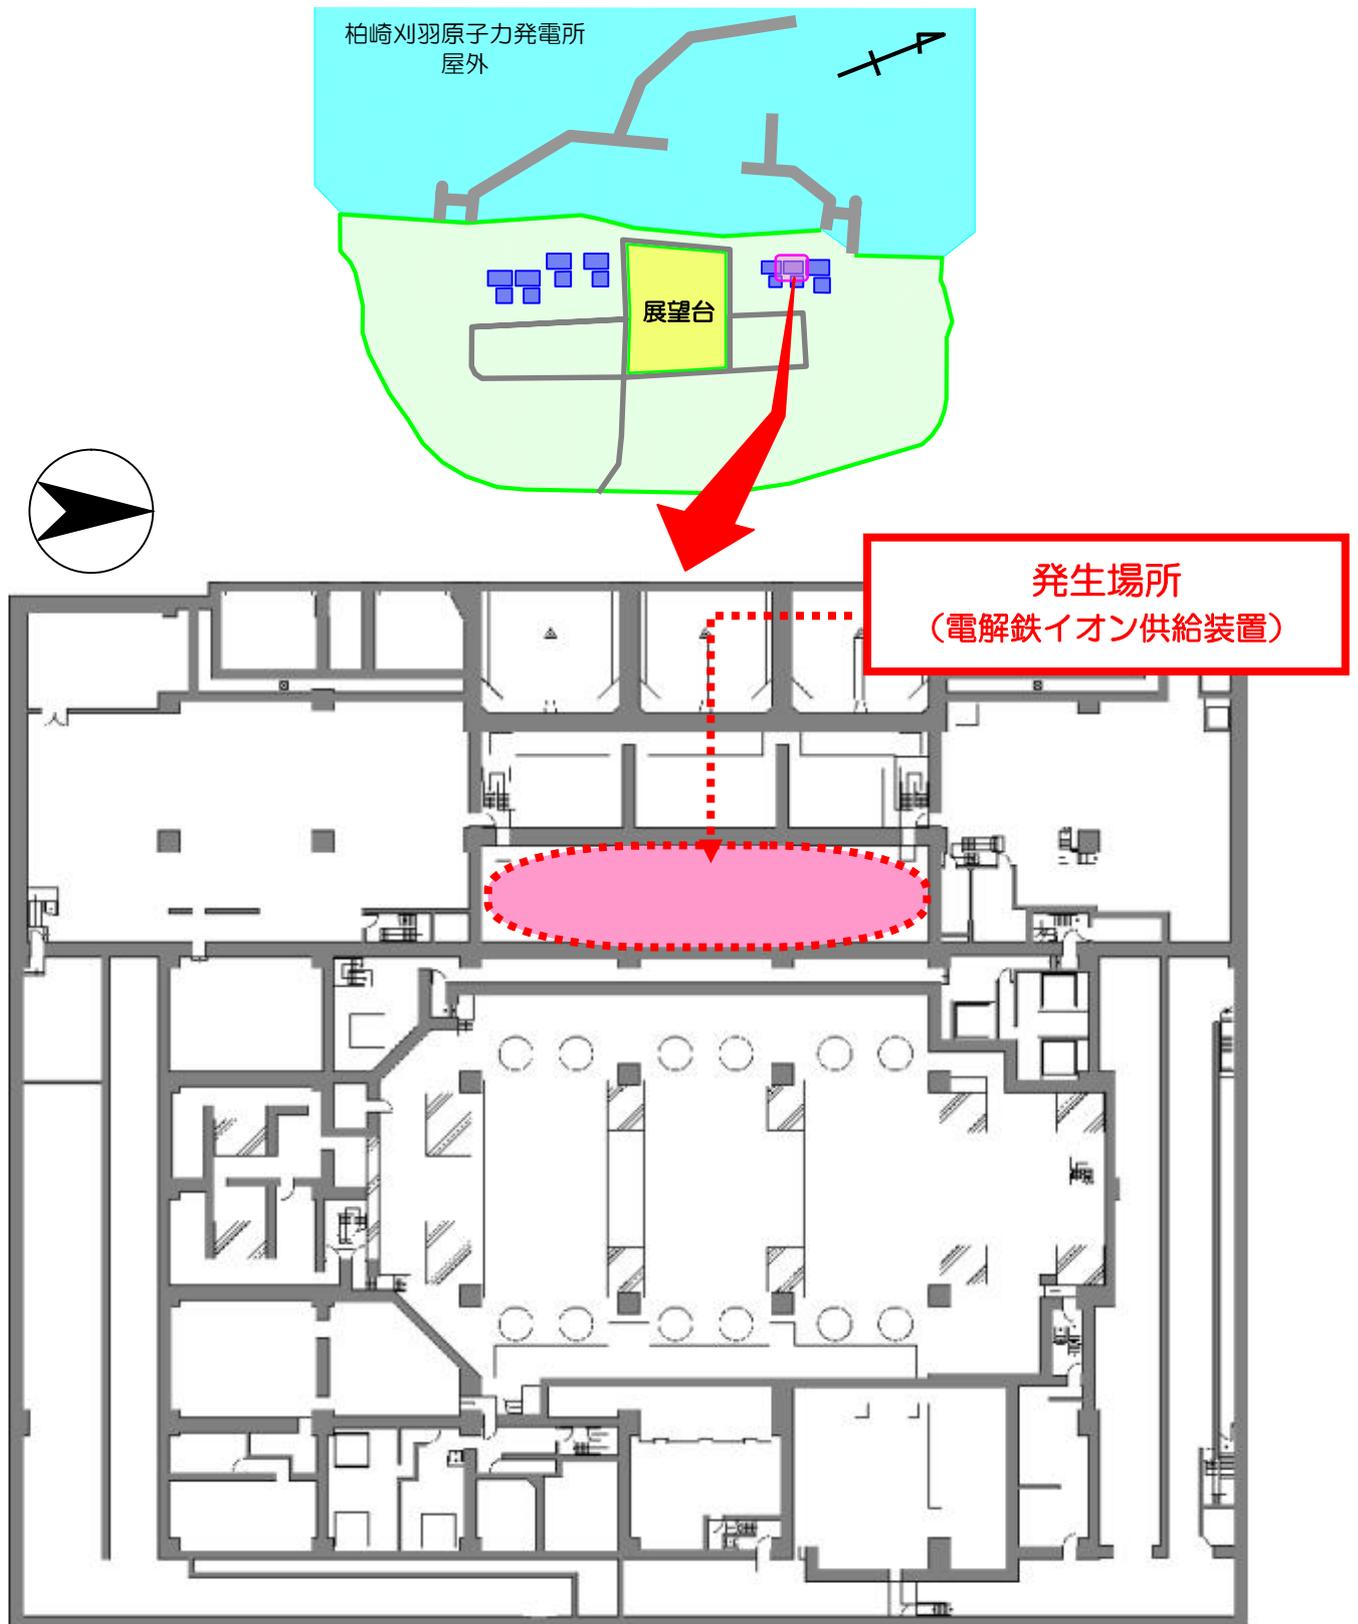
柏崎刈羽原子力発電所 6号機 タービン建屋 地下2階（非管理区域）

電解鉄イオン供給装置近傍にある配管接続部
漏えい箇所(配管接続部)
