柏崎刈羽原子力発電所荒浜側洞道内ケーブル火災の原因と対策について

2019年1月28日

東京電力ホールディングス株式会社

柏崎刈羽原子力発電所
荒浜側洞道内ケーブル火災の原因と対策について

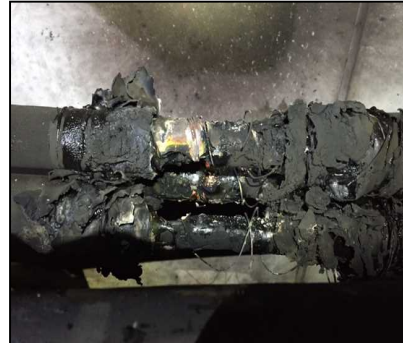
<洞道内ケーブル損傷箇所>

- ✓ 当該ケーブルは3相1組で構成され、ケーブル同士を直線接続している。
- ✓ 火災はケーブル接続部で発生した。

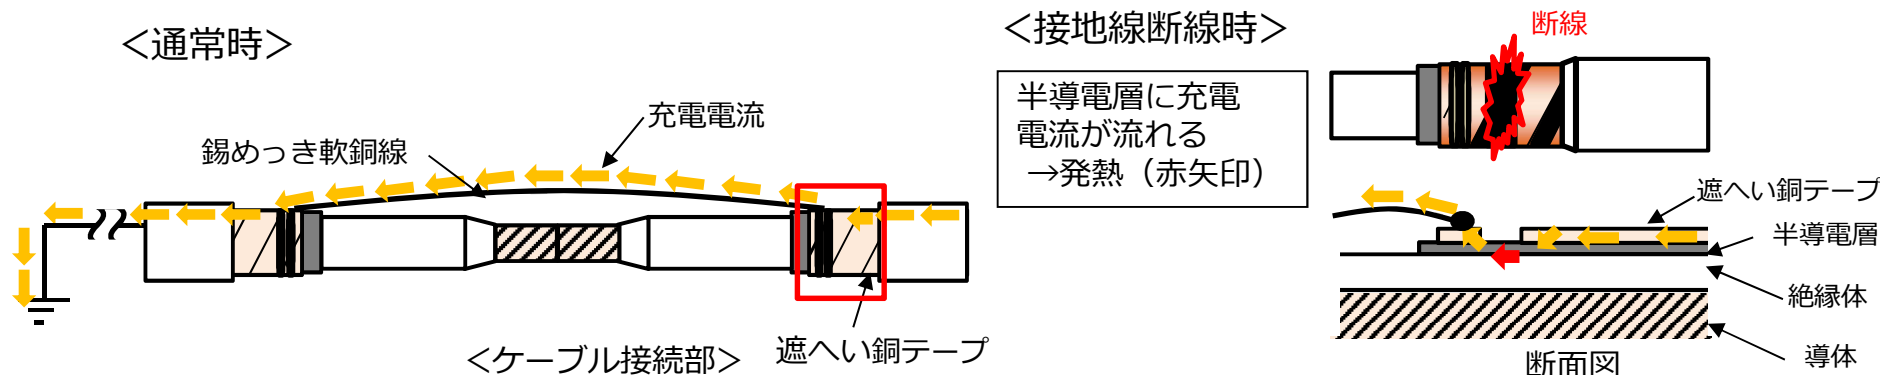
- ✓ 損傷のあった接続部の分解調査の結果、接続部の端部「接地線取り付け部」付近が著しく溶損しており、接地線に不具合があったと推定。

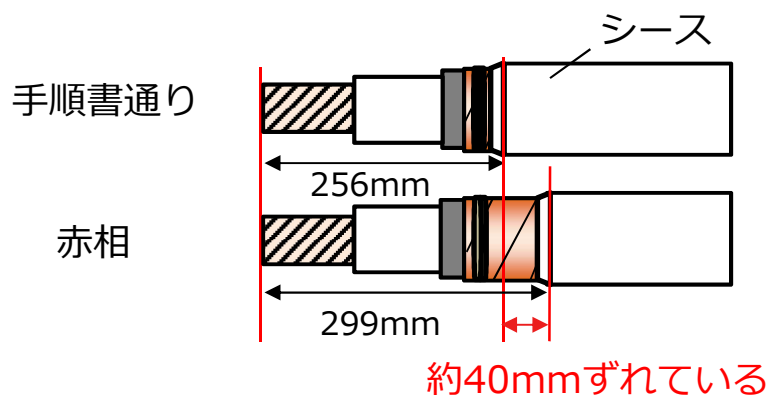
赤相の接続部について寸法測定を行った結果、シース端部が手順書通りの位置よりもケーブル側にずれていることを確認したことから、シュリンクバック (※) していると推定

- ケーブルの外側には絶縁体や遮へい銅テープを保護するためのシース (外装) がある。
- ケーブル製造時に、シースを高温軟化させ、押し出し急冷させ被覆させた際、残留応力によってひずみが残る場合がある。
- ケーブルへの負荷電流により発生するジュール熱や、昼夜・季節変化による温度差 (ヒートサイクル) によってシースの残留応力が徐々に解放され、シースが収縮することをシュリンクバックという。

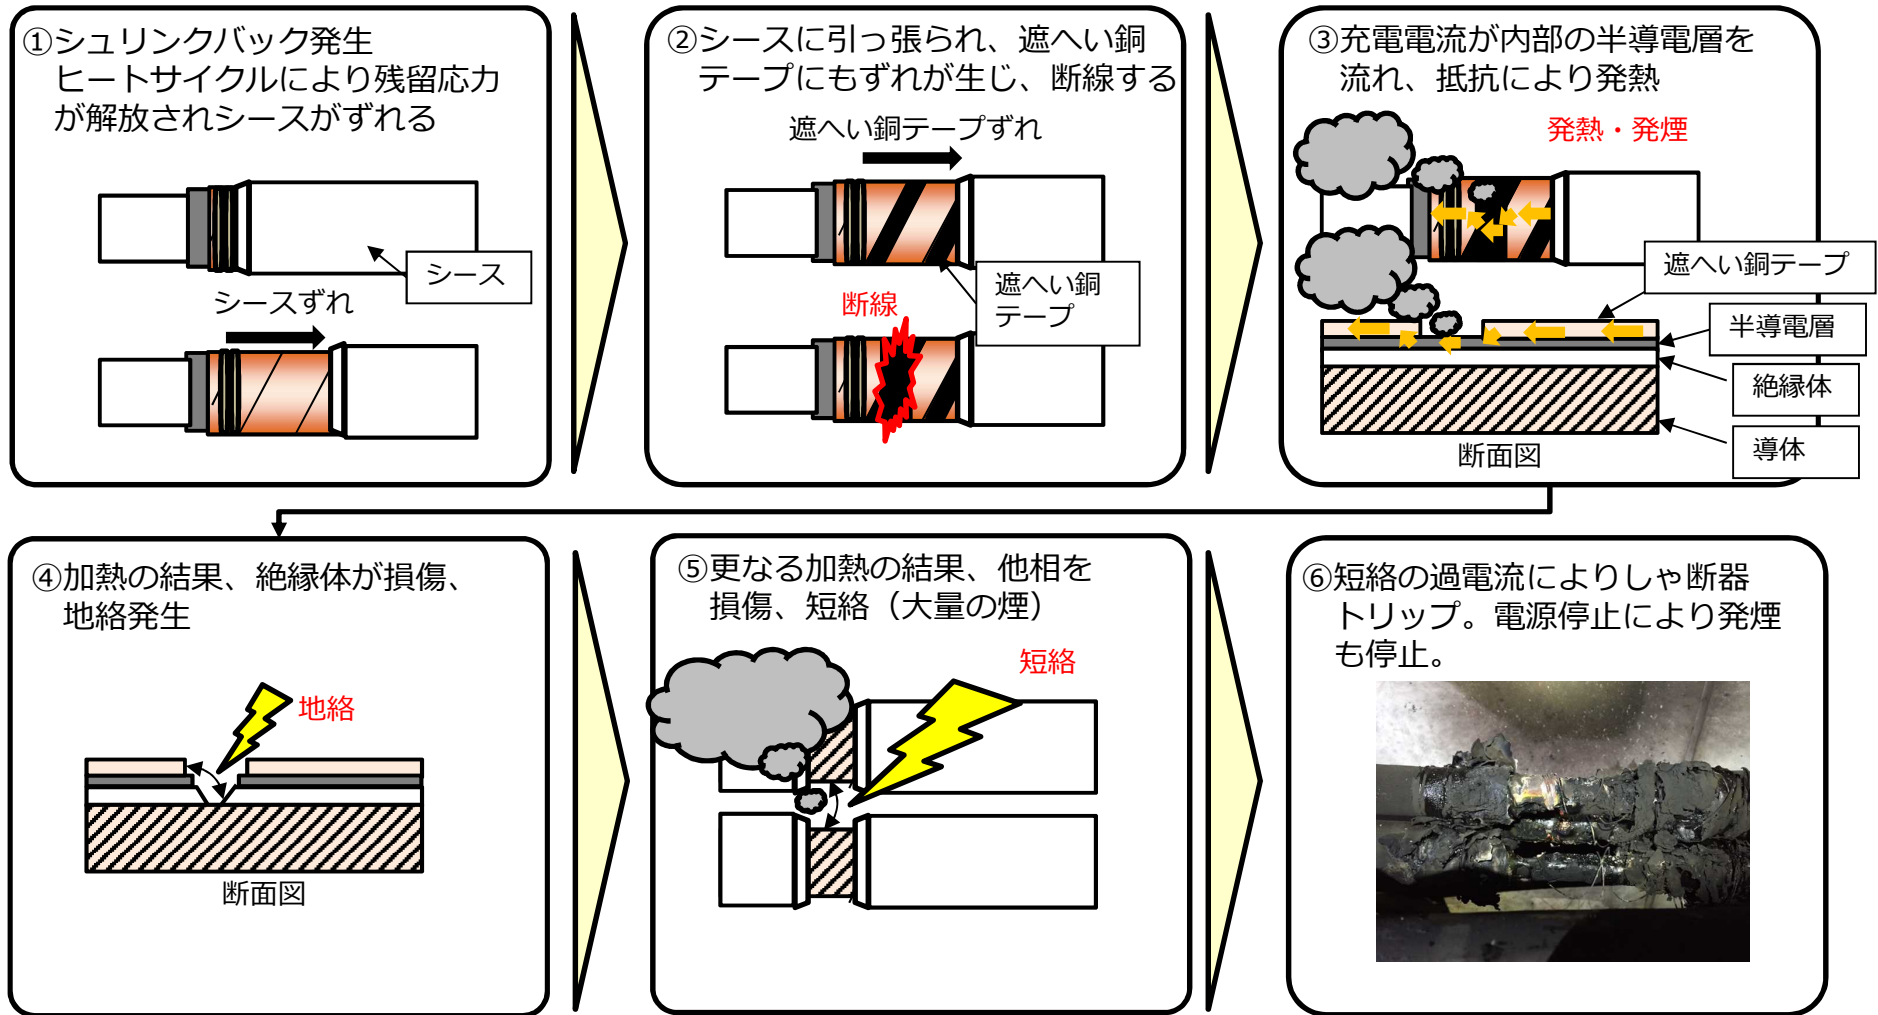
1-3. 火災発生 の 推定原因

- ①ケーブル洞道内の雰囲気温度変化によりケーブル製造時の残留応力が解放され、当該直線接続部においてシースが縮み、ずれが生じた（シュリンクバック現象）。
- ②シース内側の遮へい銅テープも、ずれたシースに引っ張られてずれが生じ、赤相の遮へい銅テープが断線した。
- ③遮へい銅テープの断線により、遮へい銅テープを流れていた充電電流が、内側にある半導電層へ流れ、半導電層の電気抵抗により発熱・発煙した。
- ④半導電層の内側にある絶縁体が加熱により損傷し、地絡が発生した。
- ⑤赤相の更なる加熱に伴い、他相も損傷、相间短絡に至り、大量の煙が発生した。
- ⑥短絡時の過電流を検知して、受電元である荒浜側緊急用M/Cのしゃ断器がトリップし、電源が停止した。当該ケーブルは自己消火性を持つ難燃ケーブルであったため、電源供給が絶たれたことにより発熱と発煙が収まった。

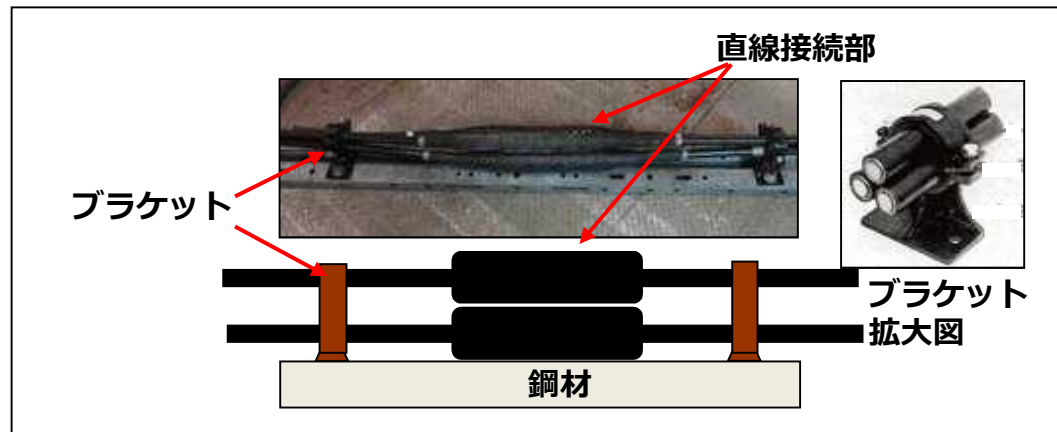
<ブラケット設置>

- ✓ 屋外にあるケーブル洞道やトラフ内については、気温差による温度影響が小さいことから、シュリンクバック対策を実施してこなかった。
- ✓ 当該および類似の接続部の計99箇所について以下対策を実施する。

直線接続部両端の近傍をブラケットにより固定し、シュリンクバックを抑制する。

- 今回火災を起こした当該直線接続部は、ケーブルを引き直し直線接続部はブラケットで固定し復旧する。
- その他の類似箇所については、継続して外観確認を実施し、異常のないことを確認しつつ、充電中の接続部を2019年内目途に、その他については、2020年度内目途でブラケットを設置する。
- なお、直線接続部の状況を踏まえて、ケーブルを引き直し直線接続部の削減も合わせて実施する。

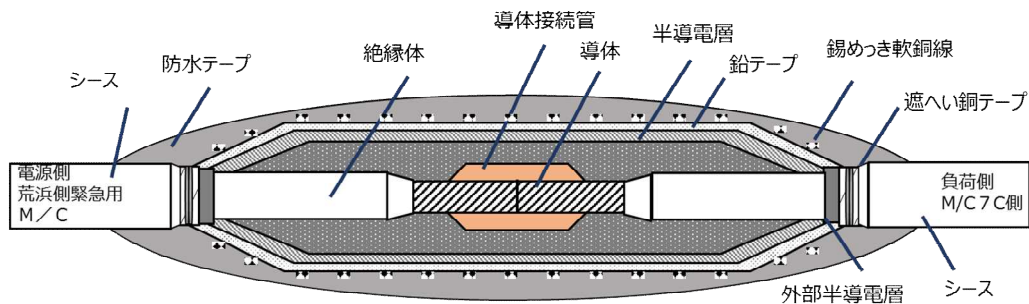
図3-1-1 直線接続部

当該ケーブルは、非常時の電源強化を目的として2011年にケーブル洞道内に敷設したものであり、発電所構内山側の荒浜側緊急用M/CからM/C7Cへ給電するためのものである。また、火災が発生した直線接続部は、2016年にケーブル洞道近傍の断層のずれに伴いケーブル洞道が変位し、その影響によりケーブル洞道内に敷設しているケーブルが引っ張られ損傷する恐れがあったことから、その対策としてケーブルに余長を持たせる（ケーブルの延長）工事を実施した際に、追加で設置したものである。

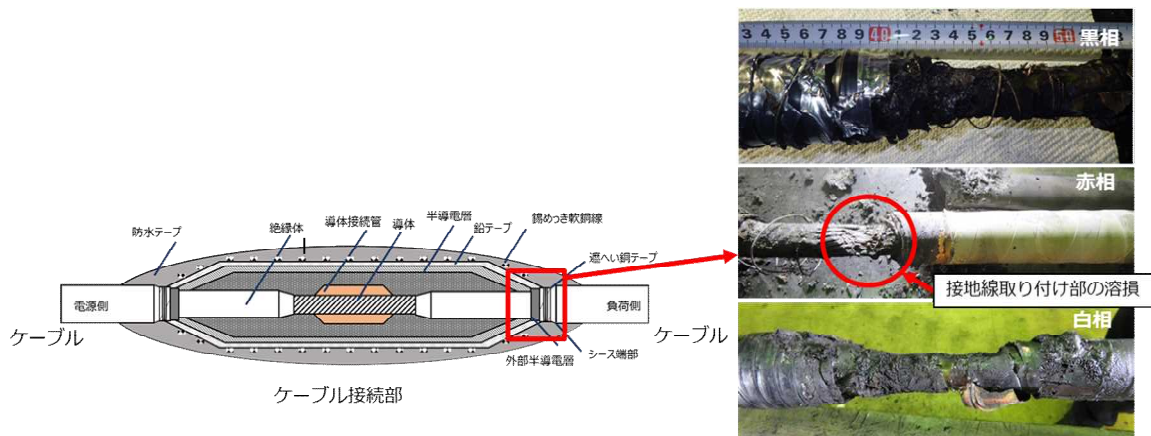
図3-2-1 (1) ケーブルの溶損状況

当該直線接続部を切り出して分解調査を実施した。その結果、以下の理由から赤相の直線接続部の接地線取り付け部において接地線^{*}の不具合があったと推定された。

- (1) 3相1組(黒・赤・白)で構成されるケーブルのうち、赤相ケーブルの溶損が激しい。
- (2) 赤相の直線接続部の端部にある接地線取り付け部付近が著しく溶損している。

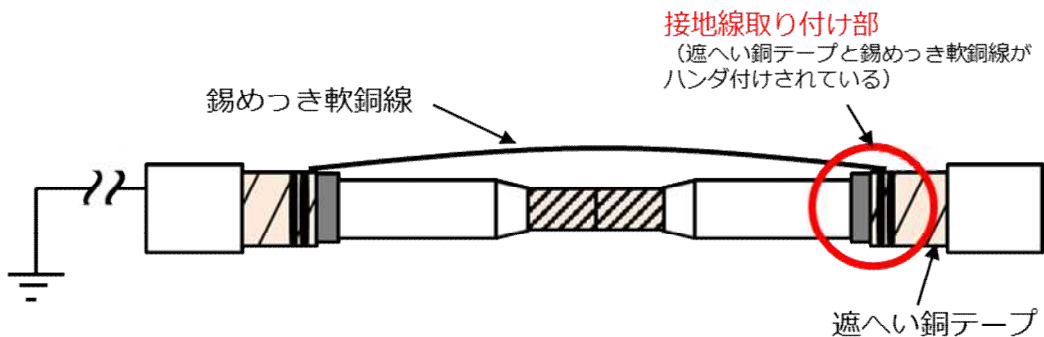
図3-2-1 (2) 接地線取り付け部

^{*}ケーブルの「遮へい銅テープ」と、直線接続部の「錫めっき軟銅線」と「鉛テープ」が接地線の役割を果たしている。左右のケーブルの「遮へい銅テープ」を接続するため、直線接続部の「錫めっき軟銅線」と「鉛テープ」を接地線取り付け部にて「遮へい銅テープ」にハンダ付けしている。

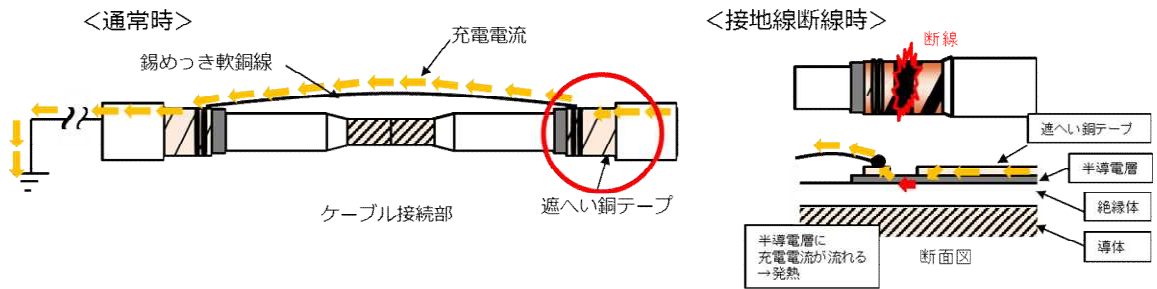
図 3-2-2 発熱に至る推定原因

接地線（遮へい銅テープや錫めっき軟銅線、鉛テープ）に不具合があった場合は、以下の原因にて発熱に至ると推定される。

通常、ケーブルの絶縁体により生じる充電電流は、ケーブル内の接地線を通して大地に流れているが、接地線が断線した場合、本来接地線に流れる充電電流が、接地線から遮へい銅テープの内側にある半導電層に流れ、この半導電層の電気抵抗により、発熱に至る。

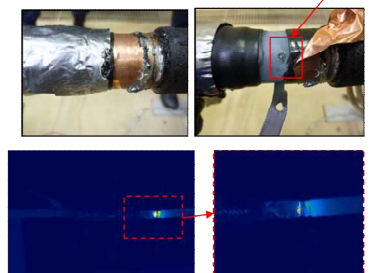
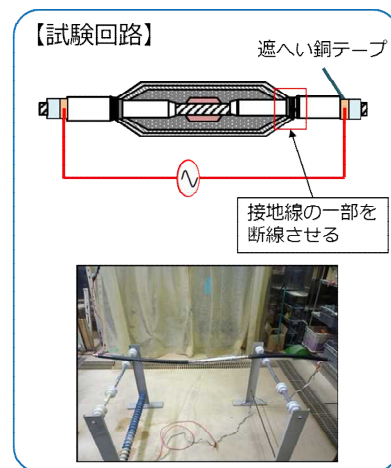
図 3-2-3 再現試験結果

同型の直線接続部を有するケーブルを用いて再現試験を行った結果、接地線の断線によりケーブルが発熱・溶損することを確認した。

- 遮へい銅テープに 1.12 A を流した結果、開始直後より発熱、30 秒で発煙を確認。
（※当該ケーブルの充電電流は 1.28 A 程度）

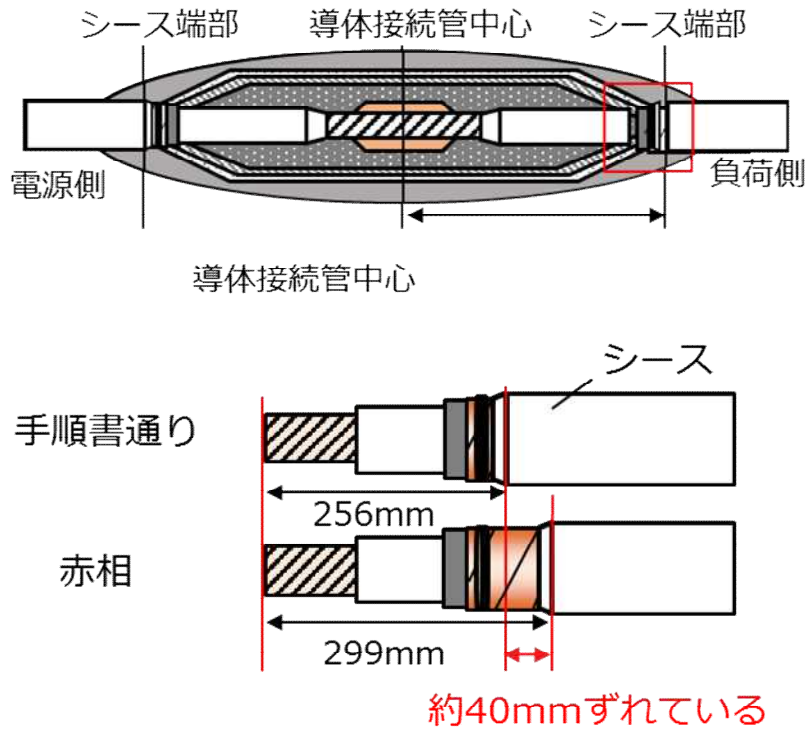
図 3-2-5 赤相寸法測定結果

赤相の接地線が断線した原因を検討するため、接地線取り付け部付近の寸法測定を実施した。手順書通りの組み立て位置よりもケーブル外周の外装（以下シース）が直線接続部中心から離れる方向にずれていることから、組立時に比べて、シースが縮み、ずれが発生していることを確認した。

なお、火災を起こしたケーブル3相のうち赤相以外においても、組立時に比べて、シースが縮み、ずれが発生していることを確認した。

当該ケーブル洞道は1日1回、定期的に換気設備により換気されており、雰囲気温度変化が生じることから、シュリンクバック（シースの縮み）*が起り、シースにずれが発生したものと推定した。

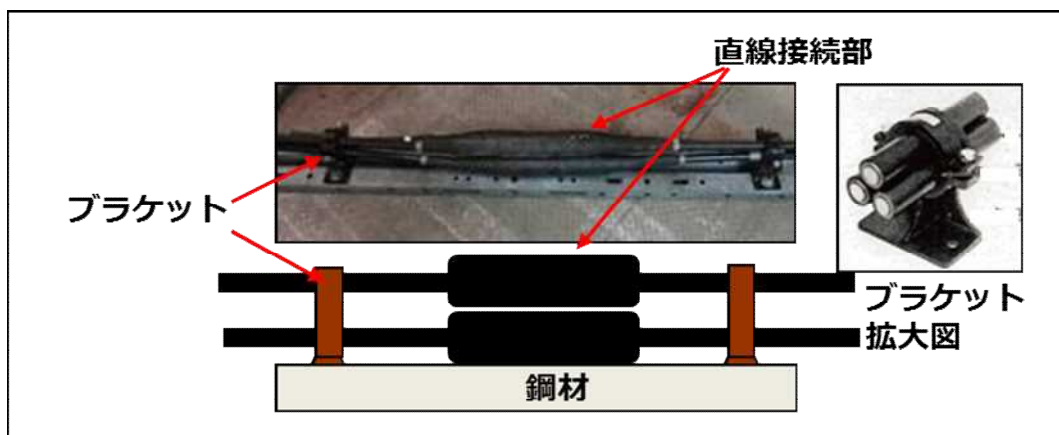
図3-5 ブラケット固定のイメージ

過去に発生した不具合を踏まえ、気温差による温度影響を受けやすい屋外トレイやエフレックス管等に直線接続部を設置する場合には、ブラケットによる固定等のシュリンクバック対策を実施することとしていたが、火災が発生した当該直線接続部を設置しているケーブル洞道やトラフ内については、気温差による温度影響は小さいことから、直線接続部へのシュリンクバック対策は不要と考えていた。

ケーブル洞道やトラフ内に設置している直線接続部についても、今回の事象を踏まえ、ケーブル縮みを抑え、シースずれを生じさせないように、直線接続部両端の近傍を「ブラケット」により固定する。

今回火災を起こした当該直線接続部は、ケーブルを引き直し直線接続部をブラケットで固定し復旧する。

また、その他の類似直線接続部については、継続して外観確認を実施し、異常のないことを確認しつつ、充電中の接続部を2019年内目途に、その他については、2020年度内目途でブラケットを設置するが、直線接続部の状況を踏まえて、ケーブルを引き直し直線接続部の削減も合わせて実施する。

今後、ケーブル洞道やトラフ内に直線接続部を設置する場合には、シュリンクバック対策を確実に実施することを社内マニュアルに反映し、再発防止を図る。

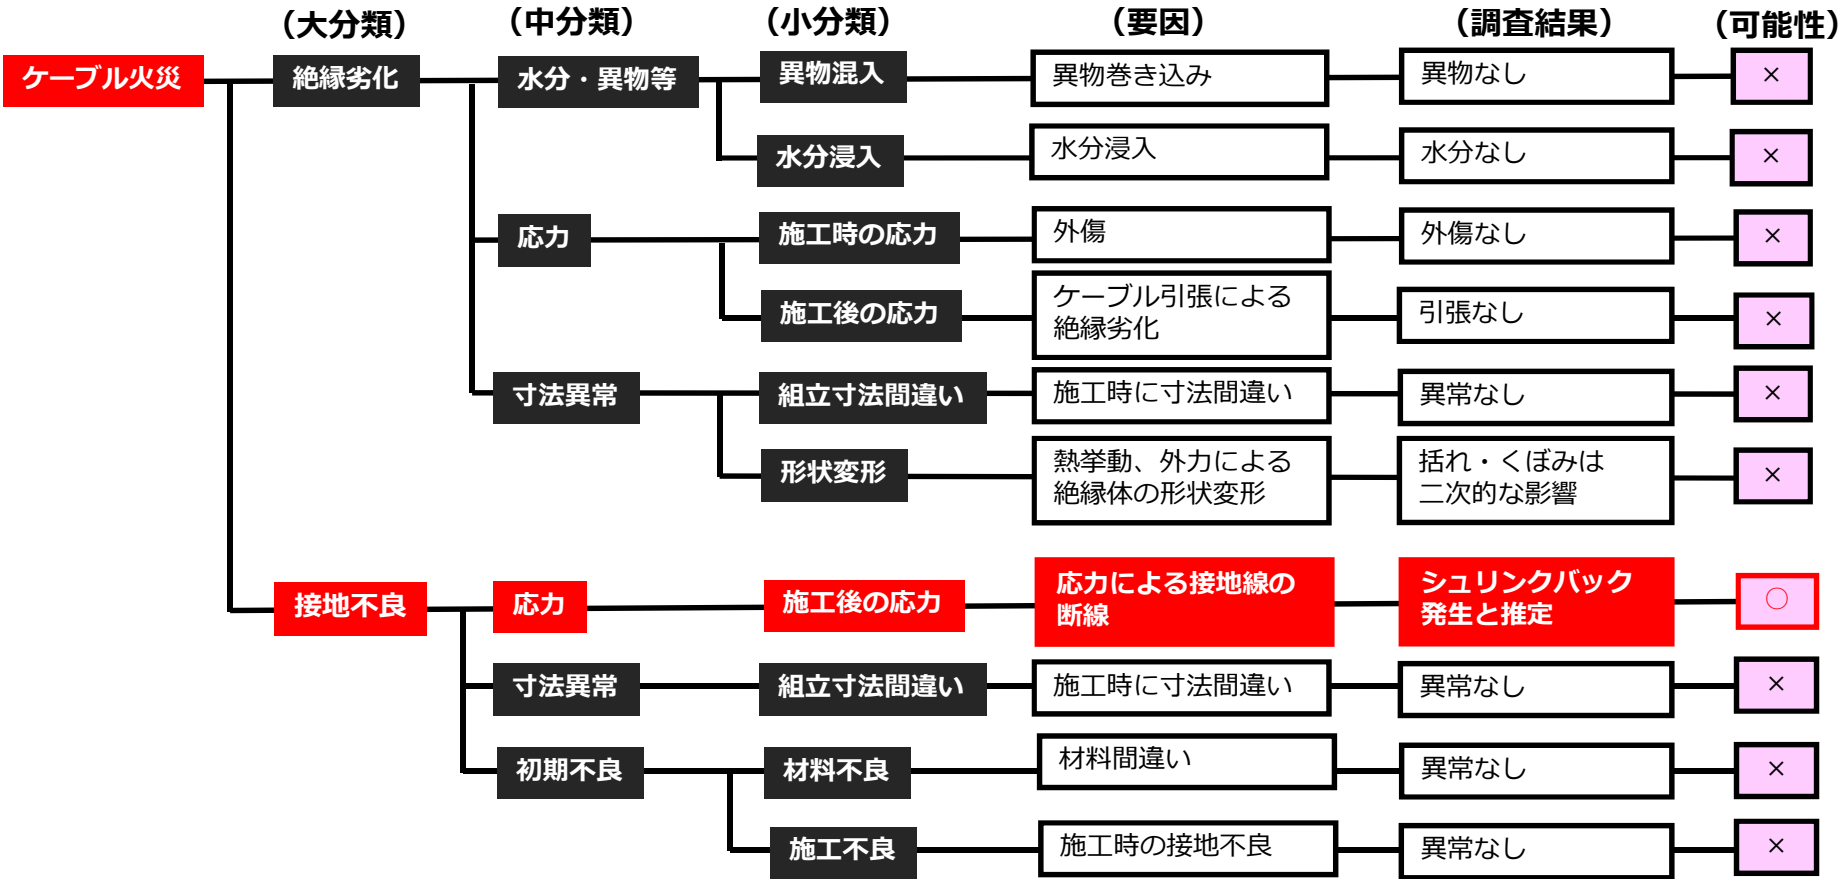
火災に至る原因の要因分析

火災の発生に至る要因として、絶縁劣化や接地不良の原因となる異物混入や施工不良、応力等について検討し、寸法測定や再現試験を実施した結果、**シュリンクバック発生による接地線の断線が原因と推定**。

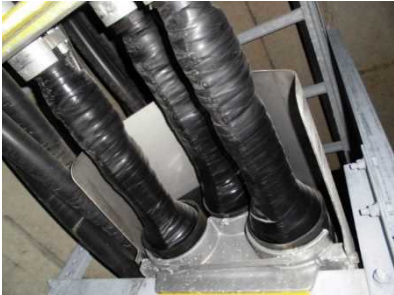
<66kV GIS～LSTr6SB間の接続部>

- ・外観確認
→**焦げ跡や大きな変形等の損傷なし**

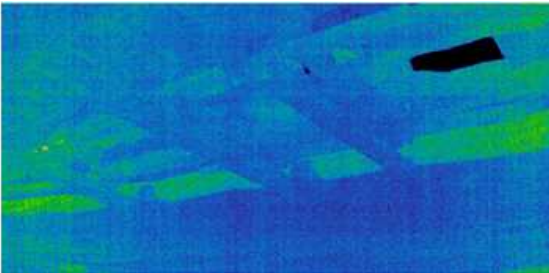
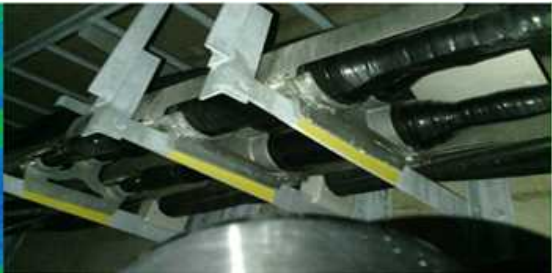
<熱画像撮影の結果>

- ・熱画像撮影による確認
→**異常発熱なし**

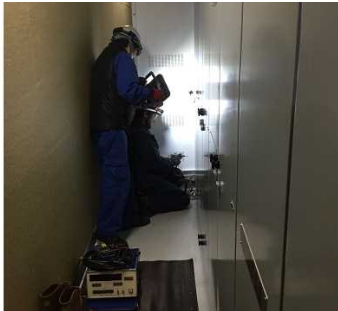
<接地線導通確認の様子>

- ・絶縁確認
→**対地との絶縁や接地線導通の確認し、異常なし**
