6/7号機廃棄物処理建屋（管理区域）におけるけが人の発生について

柏崎刈羽原子力発電所6/7号機 廃棄物処理建屋 地下2階

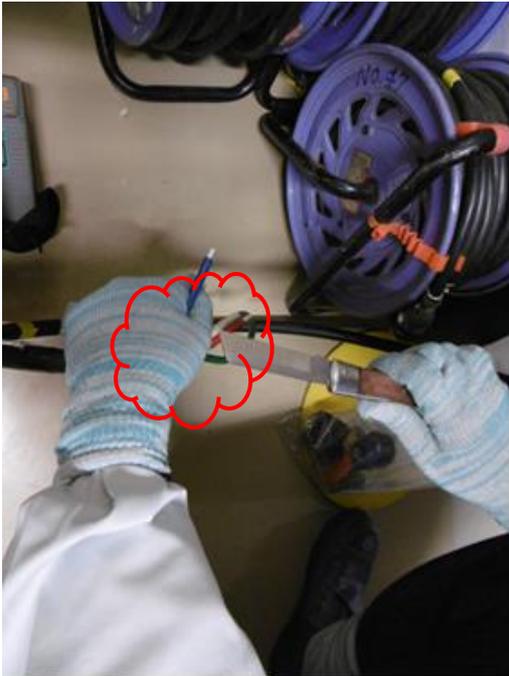
号機	6/7号機	
件名	廃棄物処理建屋（管理区域）におけるけが人の発生について	
不適合の概要	<p>2019年5月29日午後2時15分頃、廃棄物処理建屋地下2階北側配管スペース（管理区域）において、配管の耐震強化の作業に従事していた協力企業作業員が、作業で使用する溶接機のケーブルを電工ナイフにて末端処理後、姿勢を変えようとした際、誤って左手親指付け根を負傷したため、業務車にて病院へ搬送しました。</p> <p>なお、本人に意識はあり、身体汚染はありません。</p>

<p>けがの発生状況（再現）</p>	
安全上の重要度／損傷の程度	<p><安全上の重要度></p> <p>安全上重要な機器等 / <u>その他</u></p>	<p><損傷の程度></p> <p><input type="checkbox"/> 法令報告要</p> <p><input checked="" type="checkbox"/> 法令報告不要</p> <p><input type="checkbox"/> 調査・検討中</p>
対応状況	<p>病院での診察の結果、左長母指伸筋腱断裂と診断され、腱縫合処置をしております。</p> <p>今回の事例を踏まえ、発電所関係者に周知し注意喚起を行うとともに、再発防止に努めてまいります。</p>
