柏崎刈羽原子力発電所5号機のシュラウド点検状況について

平成15年5月20日
東京電力株式会社
柏崎刈羽原子力発電所

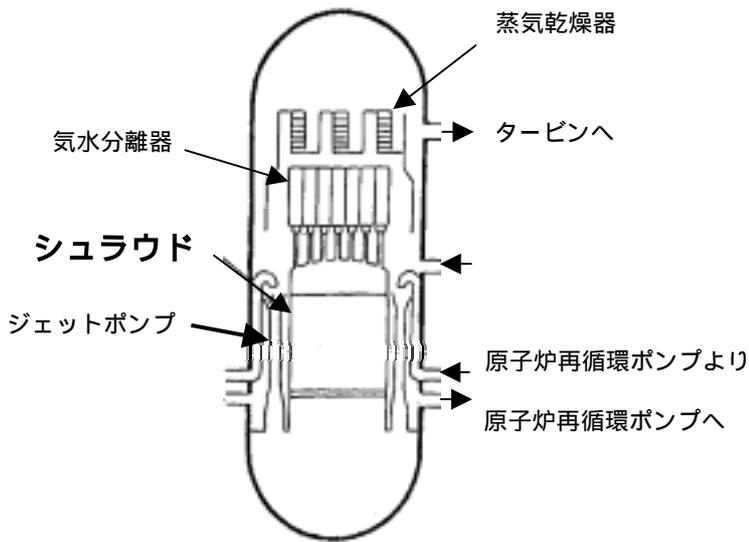
5号機シュラウド外観目視点検実績

当所5号機(沸騰水型、定格出力110万キロワット)は、3月1日からの定期検査において、シュラウドの各溶接線について水中カメラ^(注1)を用いた目視点検によりシュラウド中間胴溶接線(H4)の内側近傍の1箇所、および上部中間胴縦溶接線(V14)近傍の1箇所にインディケーションがあることを確認しました。

溶接線名	インディケーションの位置	GEの指摘	インディケーション		ブラッシング後のひび		UT結果	
			有・無 (長さ)	確認日	有・無 (長さ)	確認日	エコーの有無 (最大深さ)	確認日
H4内側	330~342度付近	無	■	5月16日	■ (縦約18mm, 横約15mm)	5月20日	-	-
V14内側	195度付近	無	■	5月19日	■ (縦約33mm, 横約16mm)	5月20日	-	-

今後、ひびが確認された箇所については、超音波探傷検査による詳細調査を行うとともに、当該溶接線以外のシュラウド溶接線の外観目視点検を進めてまいります。
