柏崎刈羽原子力発電所 5号機のジェットポンプ点検状況について

平成 15 年 6 月 12 日

東京電力株式会社

柏崎刈羽原子力発電所

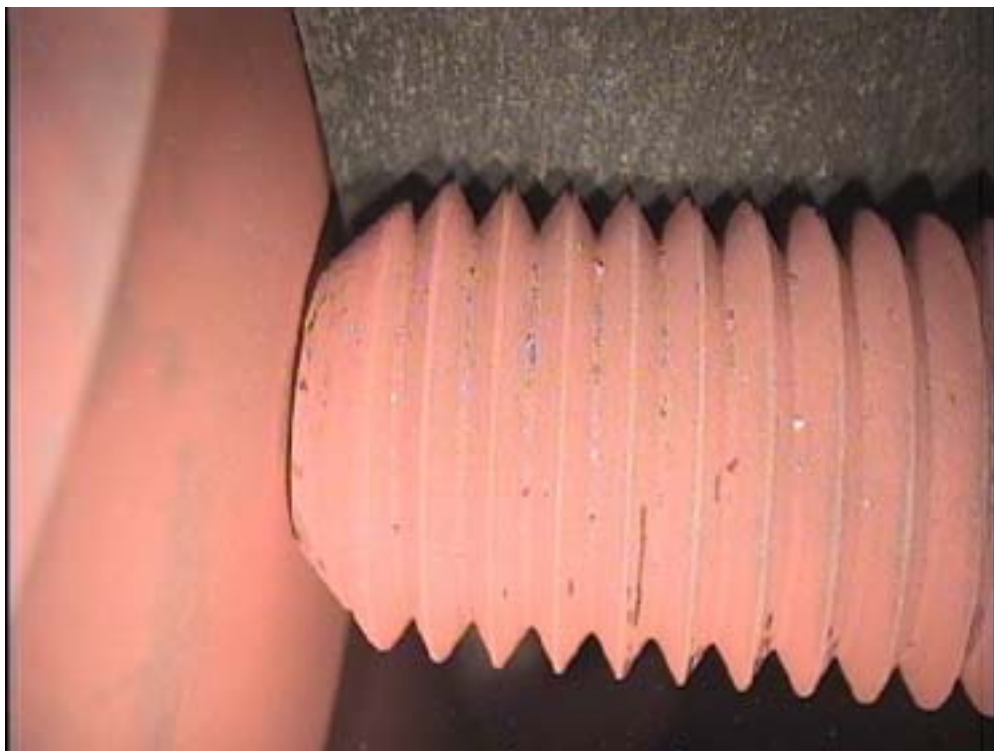
ジェットポンプ5 セットスクリュー（原子炉圧力容器側）

ジェットポンプ 番号	セットスクリー-隙間 ^{*1}		備考
	原子炉圧力容器側	シュラウド側	
1	(隙間なし)	(0.7mm以下)	
2	(隙間なし)	(隙間なし)	
3	(隙間なし)	(0.9mm以下)	
4	(隙間なし)	(隙間なし)	
5	- 目視点検 異常なし	- 目視点検 異常なし	補助ウェッジの 支持に異常はな く3点で支持され ていることを確認 した
6	(隙間なし)	(隙間なし)	
7	(0.5mm以下)	(隙間なし)	
8	(隙間なし)	(隙間なし)	
9	(隙間なし)	(隙間なし)	
10	(隙間なし)	(隙間なし)	
11	(隙間なし)	(隙間なし)	
12	(隙間なし)	(隙間なし)	
13	(0.4mm以下)	(隙間なし)	
14	(隙間なし)	(0.4mm以下)	
15	(0.4mm以下)	(隙間なし)	
16	(0.4mm以下)	(隙間なし)	
17	(0.5mm以下)	(隙間なし)	
18	(隙間なし)	(隙間なし)	
19	(隙間なし)	(隙間なし)	
20	(隙間なし)	(隙間なし)
