平成 15 年 10 月 5 日

東京電力株式会社  
柏崎刈羽原子力発電所

当所 7 号機タービン駆動原子炉給水ポンプケーシングの一部欠損について

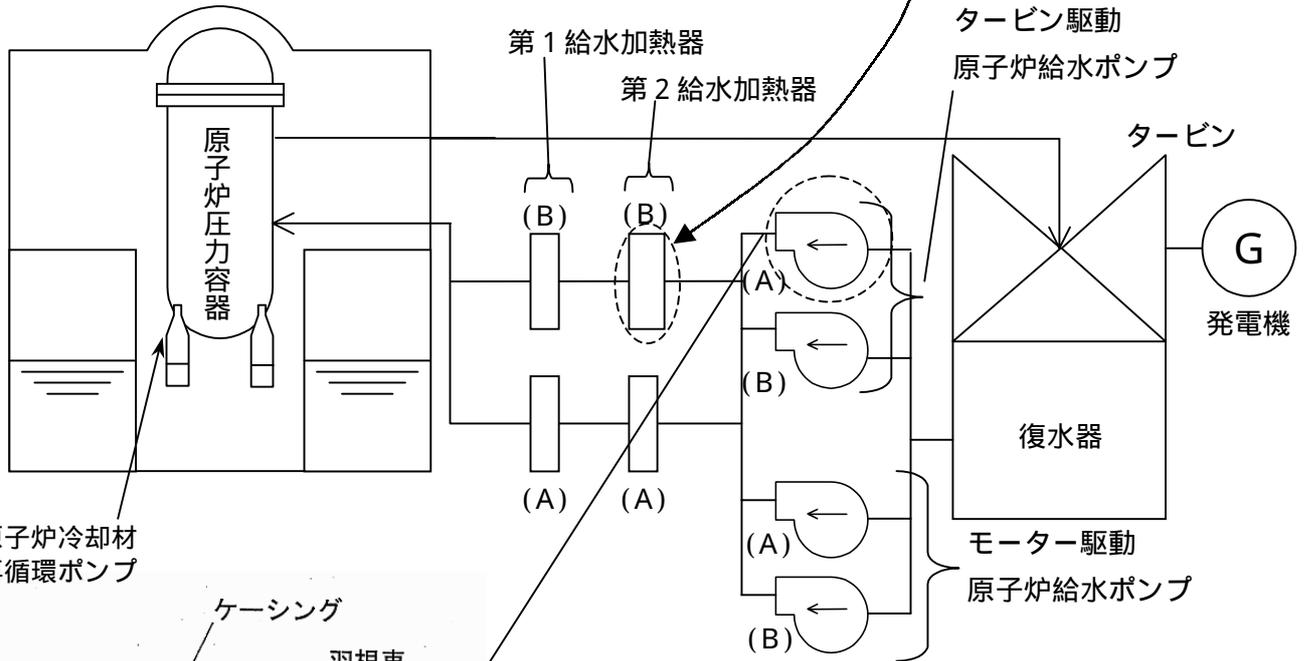
系統概略図

欠損部の一部の回収箇所

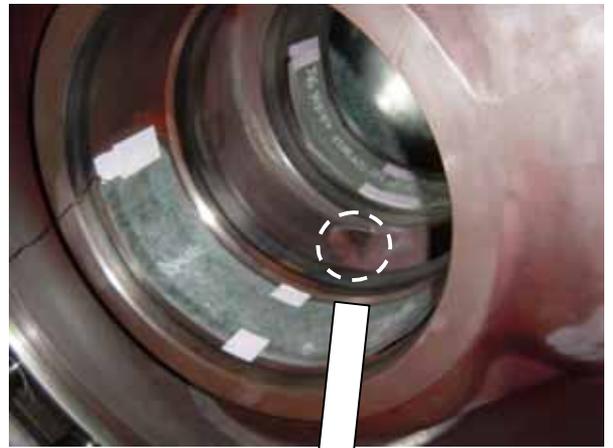
欠損部拡大写真

10 月 4 日 9 時 30 分頃、定期検査中の 7 号機において、タービン建屋に設置されているタービン駆動原子炉給水ポンプ<sup>(注1)</sup> A 号機の分解点検を実施したところ、ポンプケーシングの一部<sup>(注2)</sup>に欠損(長さ:約 10cm, 厚さ:約 7mm, 幅約 5cm)が認められました。

今後、残りの欠損部の所在調査及び欠損が生じた原因調査を行う予定です。

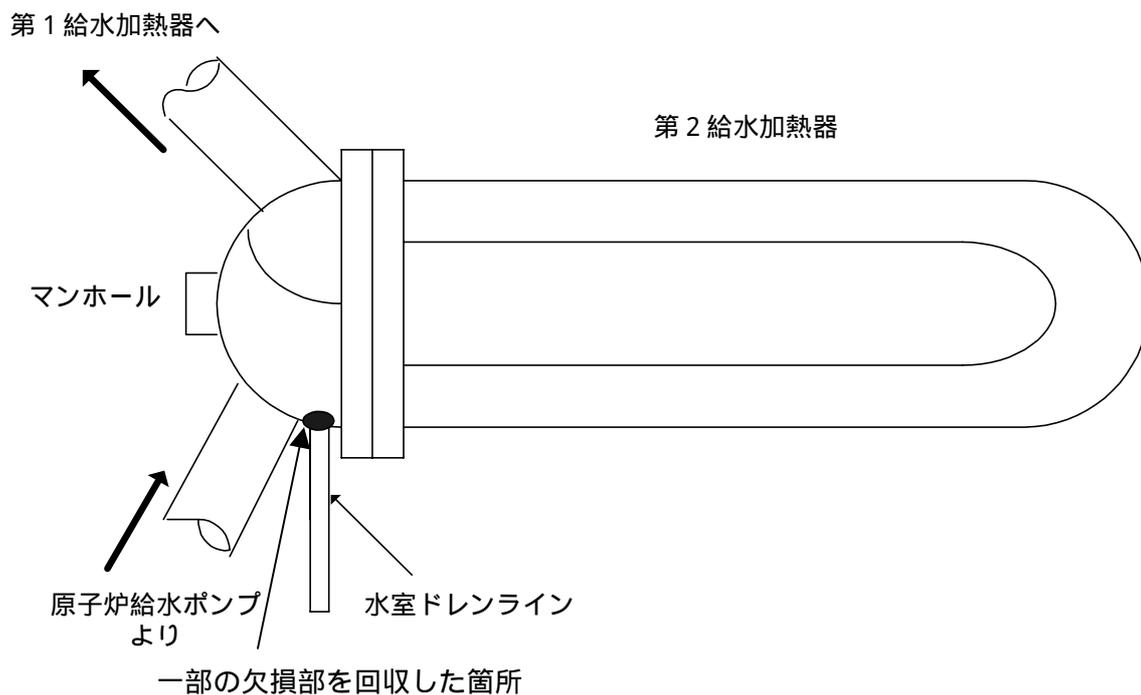
回収した一部の欠損部

欠損していた部分はポンプケーシングの内部構造物であり、一部の欠損部についてはポンプ下流側の第 2 給水加熱器 B 号機の内部より回収しております。
